福島第一原子力発電所現地確認報告書

令和5年5月12日（金）

- (1) K4タンクエリア
- (2) 中央交差点西側駐車場

- (1) 多核種除去設備等処理水測定・確認用設備におけるシートパスの対応状況
- (2) 使用禁止車両の油漏えいの対策状況

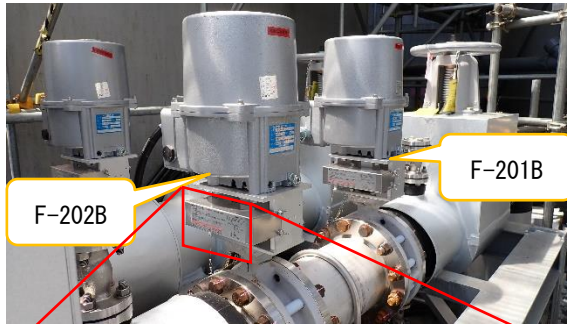
3月19日、多核種除去設備等処理水測定・確認用設備において、サンプリングのためタンク群の水を循環・攪拌させる運転を行っていたところ、当該運転を行っていたB群タンクとは別のA群A10タンクで水位低下が起こった。その後、原因としてタンクA群の隔離弁である電動弁2つにシートパス^{*}が発生していることが判明した。

東京電力による原因究明の結果、カップリングボルトと呼ばれる、電動機の動きを弁に伝えるボルトの締め込みが甘く、正常に行われていなかったことが判明した。これにより、弁体とシート部に隙間ができ、A10タンクの水がB群タンクに流入したと推定されている。

- ・シートパスがあった電動弁は、前回確認した際、ビニール養生されている状態だったが、今回確認したところ、ビニール養生及び一部保温材が外されている状態だった。（写真1-1）
- ・弁保護カバーにある記載を確認したところ、電動機と弁体を締結させる際の基準が、カップリングボルトの締め込みが甘くならないよう、ボルトの突き出し量（締め込んだボルトの余った部分の長さ）により明確に記載されていた。（写真1-2）

(写真1-1)
シートパスがあったA群タンク
出口電動弁 (F-201B 及びF-
202B) の状況

東京電力は、対策の一つとして、弁保護カバーに表示されている、弁体と電動機を締結させる際の注意事項の見直しを行っており、現場における状況を確認した。（図1）（前回確認：令和5年3月22日）

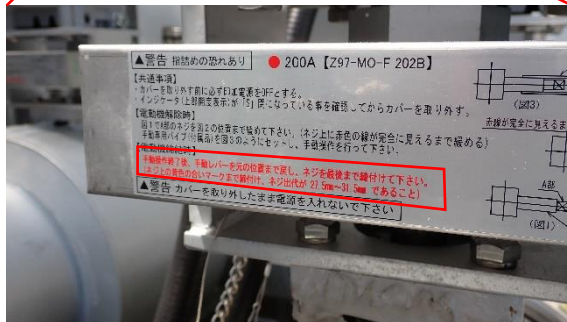
(写真1-2)
弁保護カバーの状況 (F-202B)
赤枠内に当該記載がある。

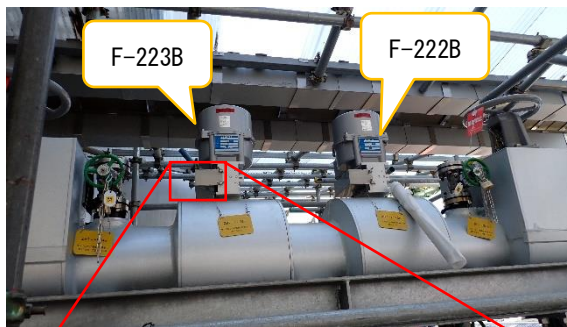
- ・他の電動弁についても確認したところ、確認したK4タンクエリアの電動弁の保護カバーは同様の記載となっていた。（写真2）には一例としてB群入口弁の状況を示す。

(写真2-1)
B群タンク入口電動弁の状況
(F-222B 及びF-223B)

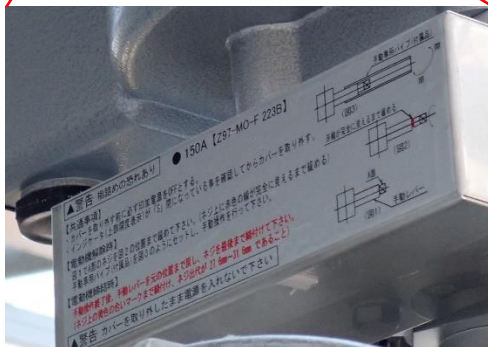
(写真2-2)
弁保護カバーの状況 (F-222B)

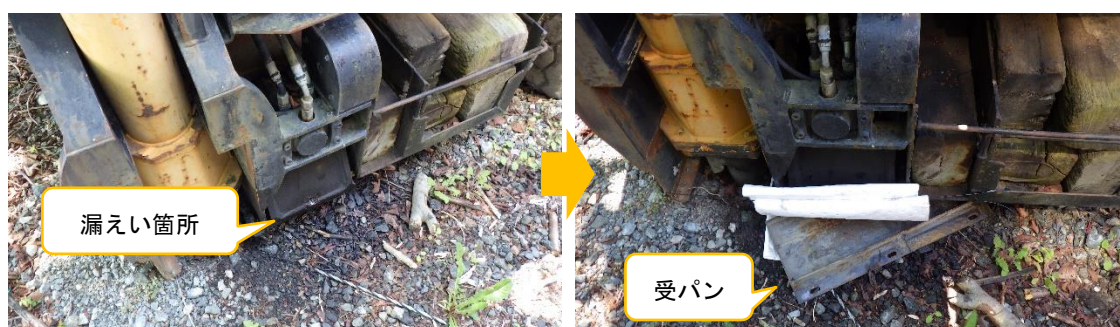
(写真3-1)

5月10日、中央交差点西側駐車場における使用禁止車両の保管状況を確認したところ、重機後部の左右ジャッキ2箇所から作動油の漏えいがあることを確認したため、東京電力に通報し、応急対策されている状況を確認した。よって、その後の対策状況を確認した。(図1) (前回確認：[令和5年5月10日](#))

- ・漏えい箇所(1箇所目)には油吸着シートが敷かれ、受パンが設置されており、漏えい箇所は養生されていた。(写真3)
- ・漏えい箇所(2箇所目)には油吸着シートが敷かれ、漏えい箇所は養生されていた。(写真4)

漏えい箇所(1箇所目)の状況
(撮影日: 5月10日)

漏えい箇所(1箇所目)の対策状況
(撮影日: 5月12日)

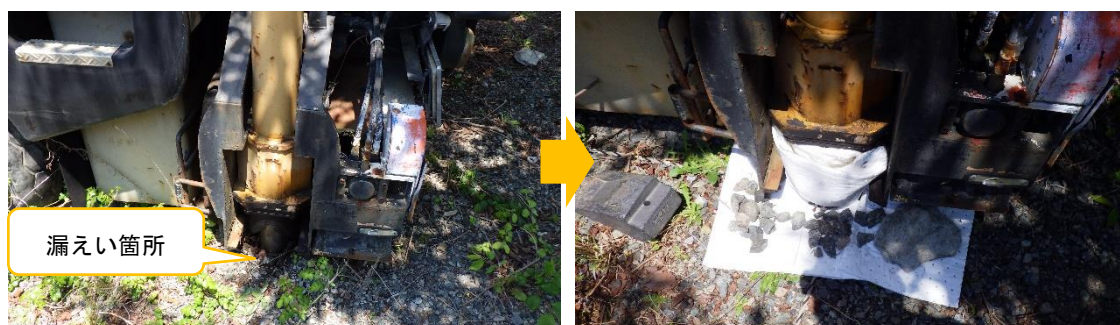
(写真4-1)

漏えい箇所(2箇所目)の状況
(撮影日: 5月10日)

漏えい箇所(2箇所目)の対策状況
(撮影日: 5月12日)
