福島第一原子力発電所現地確認報告書

令和5年5月29日（月）

5号機、6号機タービン建屋屋上（建屋間ギャップ端部止水対策原位置試験施工現場）

建屋間ギャップ端部止水対策原位置試験施工の状況

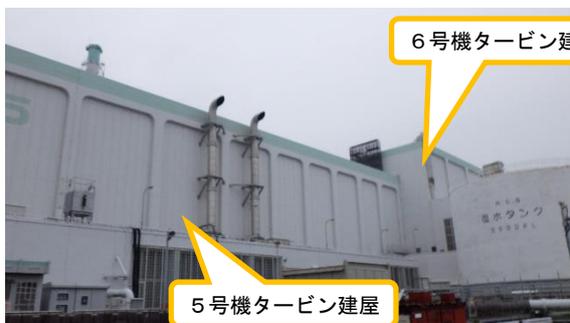
(写真1)

これまで、構外の試験ヤードにおいて、削孔試験や止水材の打設試験等が行われてきたが、5号機タービン建屋と6号機タービン建屋の建屋間ギャップにおいて、実規模での削孔及び止水材打設の施工方法の確認を目的とした試験施工が開始されたことから、その状況を確認した。（図1）（写真1）

5号機タービン建屋及び6号機タービン建屋の外観（南東側から撮影）

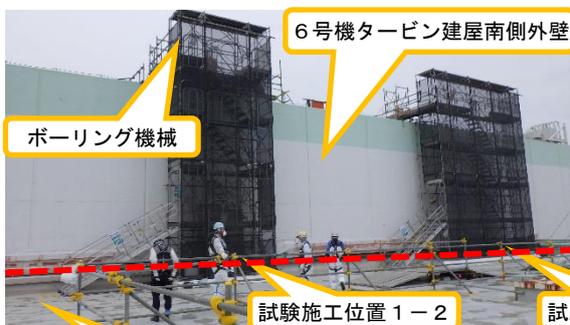
(写真2)

- ・5号機タービン建屋と6号機タービン建屋の建屋間ギャップ部（5号機タービン建屋北側外壁と6号機タービン建屋南側外壁）における試験施工は、2箇所（試験施工位置1-1、1-2）で実施される予定であり、現地確認時には、1箇所目である西側の試験施工位置1-2において削孔作業が行われていた。（写真2）
- ・削孔用のボーリング機械は6号機タービン建屋の屋上に設置されており、6号機タービン建屋よりも約10m低いところにある5号機タービン建屋との建屋間ギャップ部を削孔していた。（写真3）
- ・削孔は水を使用せずに乾式で行われており、削孔粉は、ボーリング機械付近に設置されている集じん機で回収されていた。（写真3-3）（写真4）
- ・東京電力によると、5号機タービン建屋と6号機タービン建屋の建屋間ギャップ部の試験施工では、長さ15m程度の削孔と止水材打設を実施して、削孔精度の確認、孔内カメラによる壁面観察及び止水材打設による止水材の漏えいの程度等を確認して、その後、5号機原子炉建屋と5号機タービン建屋の建屋間ギャップの建屋内流入箇所を対象に、長さ30m程度の削孔と止水材打設を実施して、施工方法と止水性の確認を行うとのことであった。

試験施工位置（削孔箇所）の状況（南西側から撮影）

※赤破線が建屋間ギャップの位置

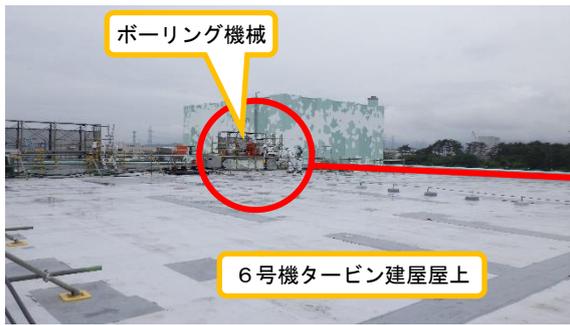
(写真3-1)
ボーリング機械の設置状況①
(北東側から撮影)

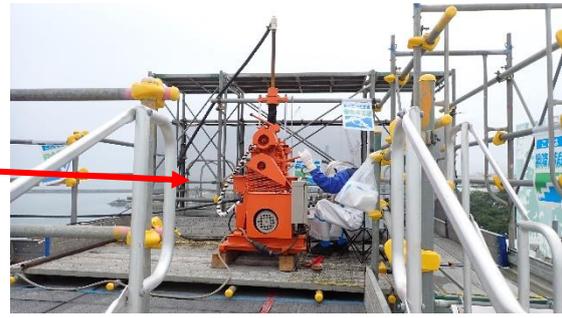
(写真3-2)
ボーリング機械の設置状況②
(北側から撮影)

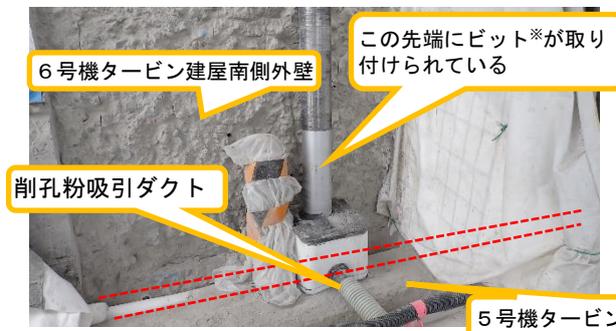
(写真3-3)
試験施工位置1-2における削孔の状況 (南西側から撮影)

※「ビット」：削孔用の刃先
※※赤破線が建屋間ギャップを示す

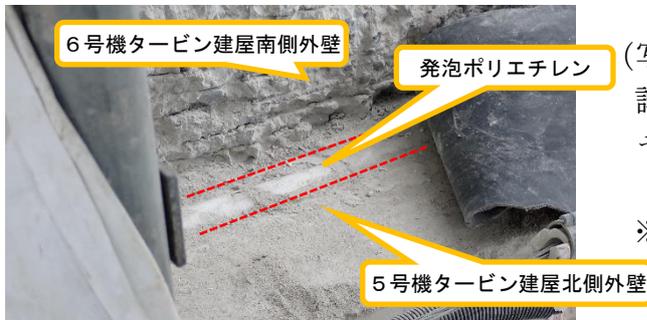
(写真3-4)
試験施工位置1-2付近の建屋間ギャップの状況 (南西側から撮影)

※赤破線が建屋間ギャップを示す

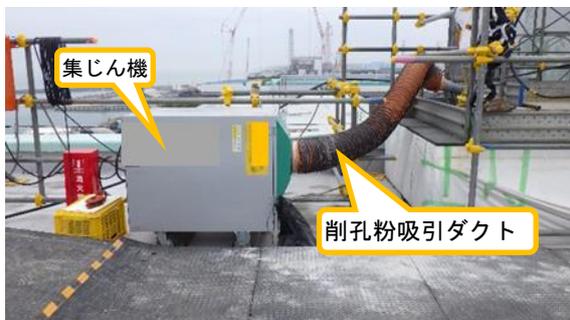
(写真4)
削孔粉回収用集じん機の設置状況
(6号機タービン建屋屋上を北側から撮影)
