福島第一原子力発電所現地確認報告書

RO濃縮水供給ポンプ出口逆止弁漏れ検知器動作に伴う現地確認

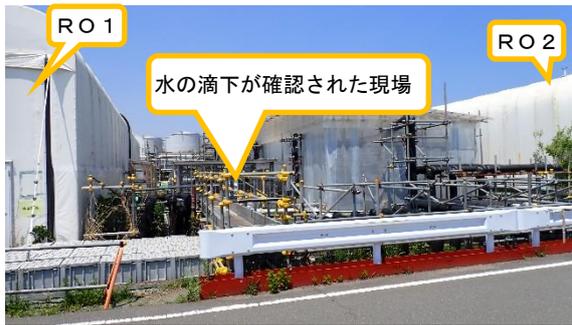
- ・漏えいが発生したRO濃縮水供給ポンプA出口弁は、淡水化装置RO1とRO2の間に設置されていた。（写真1）
- ・RO濃縮水供給ポンプA出口逆止弁の下流にあるRO濃縮水供給ポンプA出口弁はビニール袋で養生され、ビニール袋下部には滴下した水が捕集されていた。（写真2）
- ・東京電力及び協力企業作業員がRO濃縮水供給ポンプA出口弁に設置されている保温材を取り外し、配管及びフランジ部からの漏えいの有無を確認したところ、新たな漏えいがないことから、東京電力により滴下した水は保温材に染み込んだ雨水と判断された。（写真3）

(写真 1)
水の滴下が確認された現場付近の状況
(南側から撮影)

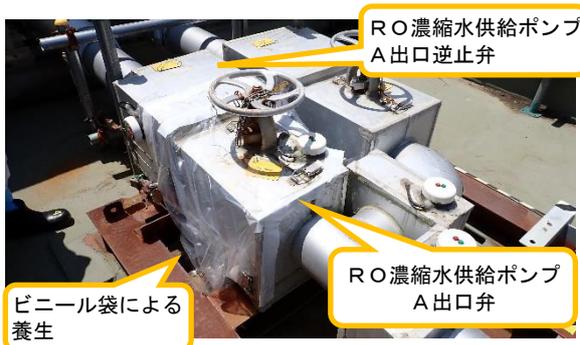
(写真 2 - 1)
RO濃縮水供給ポンプ A出口弁の状況

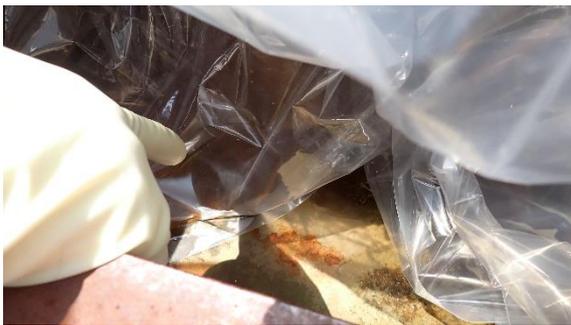
(写真 2 - 2)
RO濃縮水供給ポンプ A出口弁下部に設置されたビニール袋の設置状況
滴下した水が補集されている

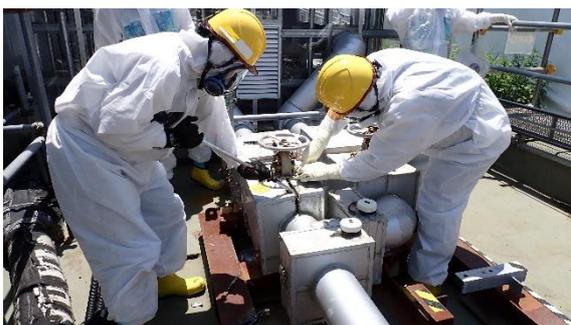
(写真 3 - 1)
RO濃縮水供給ポンプ A出口弁の保温材取り外し作業状況

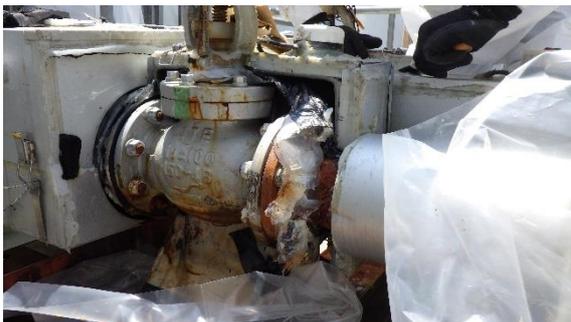
(写真 3 - 2)

RO濃縮水供給ポンプA出口弁の保温材の一部を取り外した状況
