福島第一原子力発電所現地確認報告書

多核種移送設備建屋（放射線モニタ）

多核種除去設備等処理水希釈放出設備及び関連施設の使用前検査の状況

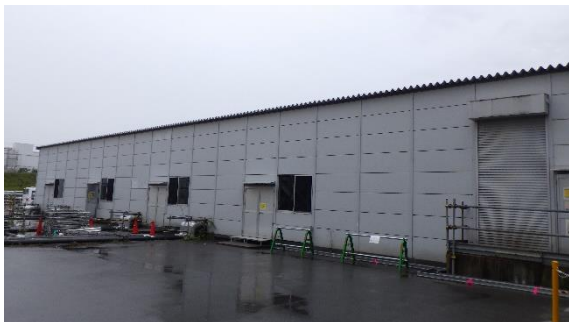
(写真1-1)
多核種移送設備建屋の外観
(南西側から撮影)

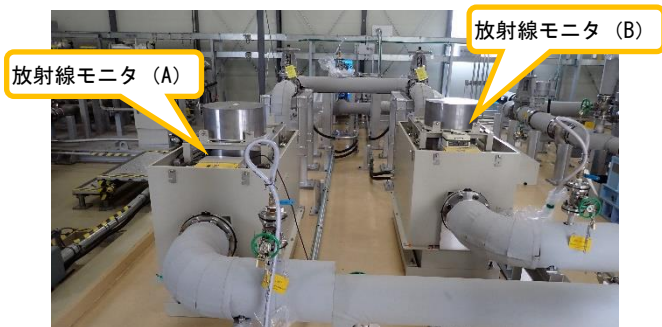
- 放射線モニタは多核種移送設備建屋内にあり、2基のALPS処理水移送ポンプの出口側に各々1基設置されている。（写真1）
- ALPS処理水移送ポンプ（A）出口放射線モニタ（以下「放射線モニタ（A）」という。）については、模擬入力に対する指示値が許容範囲内であることを確認する「校正検査」及びレベル「高」の模擬入力による警報が発生することを確認する「警報検査」が行われた。（写真2）
- ALPS処理水移送ポンプ（B）出口放射線モニタ（以下「放射線モニタ（B）」という。）については、標準線源を用いて基準計数率を測定し、その測定値が許容範囲内であることを確認する「線源校正検査」が行われた。（写真3）

(写真1-2)
放射線モニタの設置状況
(西側から撮影)

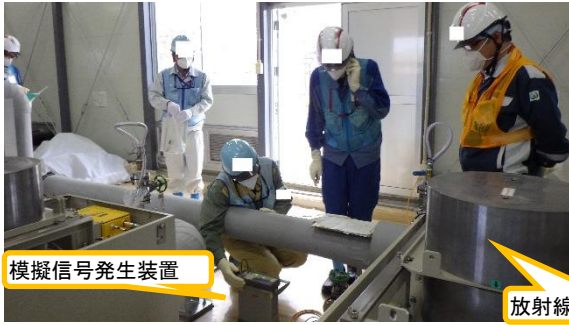
(写真 2 - 1)
放射線モニタ (A) の「校正検査」
の状況① (模擬信号入力) の状況

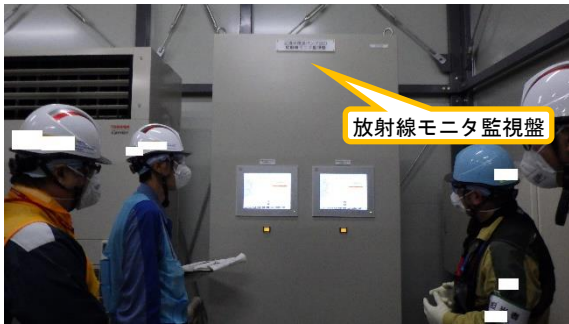
(写真 2 - 2)
放射線モニタ (A) の「校正検査」
の状況② (放射線モニタ指示値の確
認状況)

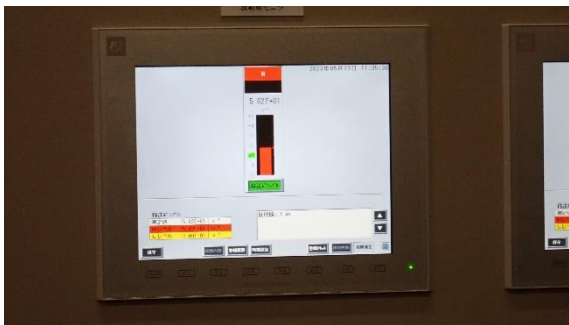
(写真 2 - 3)
放射線モニタ (A) の「警報検査」
における警報発生時の放射線モニタ
監視盤モニタ画面の放射線モニタ
(A) モニタの状況

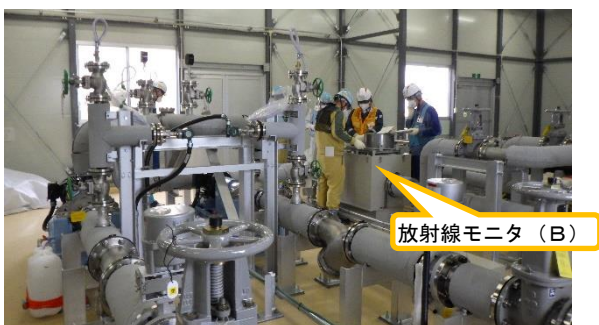
(写真 3)
放射線モニタ (B) の「線源校正検
査」の状況
