福島第一原子力発電所現地確認報告書

令和5年5月24日（水）

多核種除去設備等処理水希釈放出設備及び関連施設の使用前検査の状況

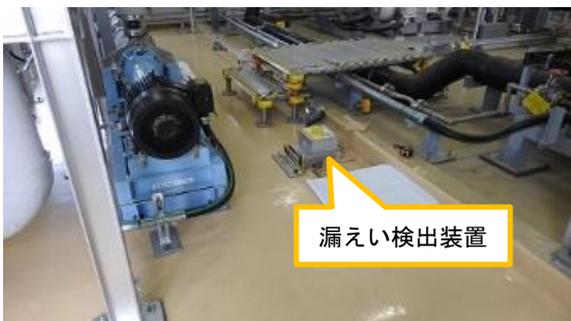
(写真1-1)
漏えい検出装置の設置状況①
ALPS処理水移送ポンプエリア

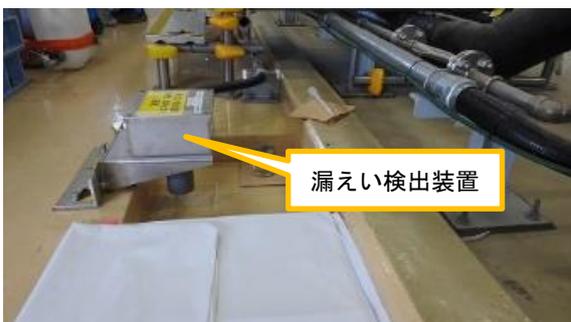
(写真1-2)
漏えい検出装置の設置状況②
ALPS処理水移送ポンプエリア

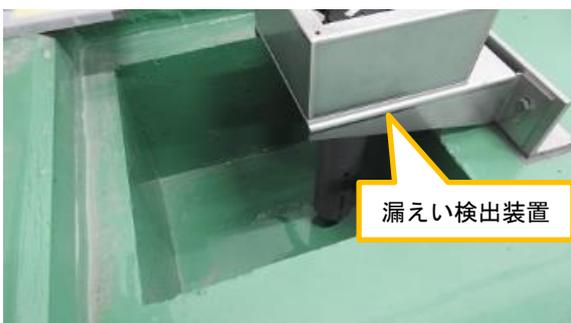
(写真1-3)
漏えい検出装置の設置状況③
緊急遮断弁-1エリア

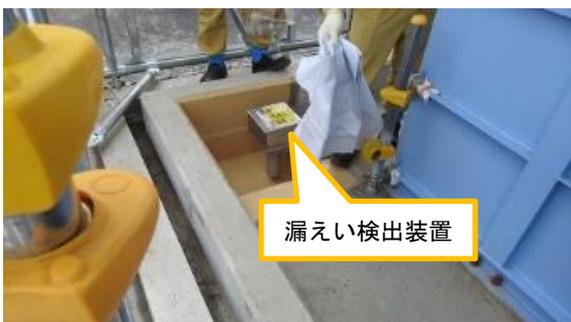
(写真1-4)
漏えい検出装置の設置状況④
緊急遮断弁-2エリア

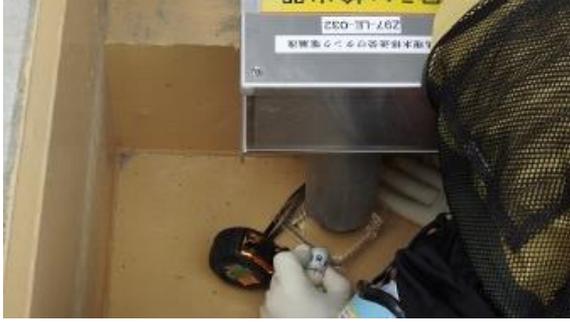
(写真2)
漏えいを検出した時点の水位の計測
状況
