## 福島第一原子力発電所現地確認報告書

令和5年6月15日（木）

- （1）凍土電気品建屋北側駐車スペースにおける油膜の状況
- （2）No. 1 重油タンク解体撤去の状況

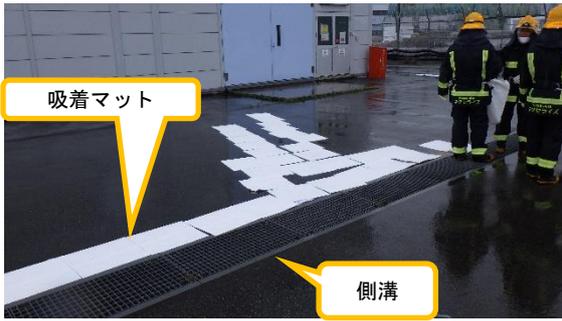
- （1）凍土電気品建屋北側駐車スペースにおける油膜の状況について  
構内凍土電気品建屋脇の駐車スペース近傍において、油膜が浮いていることを発見したと東京電力から情報提供があり、現場の状況を確認した。（図1）
  - ・現場では、東京電力や自衛消防隊の作業員数名が、油膜の状況の確認や、油吸着マット設置作業を行っていた。なお、当日は雨が降っていた。（写真1）
  - ・油膜は、現場近くの側溝に流れ込み、側溝内にも油膜を確認した。なお、側溝内部には水の流れがある状況だった。（写真2）
  - ・東京電力によれば、その後、駐車スペース上の油を吸着マットにより拭き取り完了し、側溝内の油膜の回収、側溝内の清掃を完了したとのことだった。また、排水路出口に油膜は確認されず、港湾内への漏えいはないとのことであった。

(写真1-1)  
吸着マット設置の状況

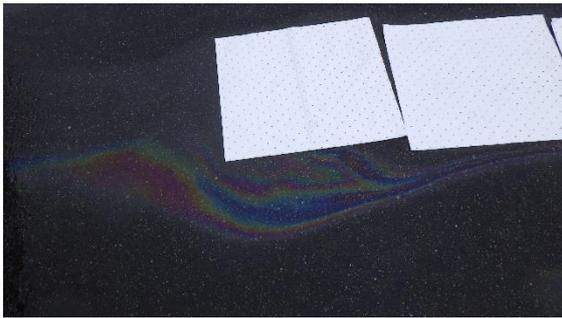
(写真1-2)  
油膜の状況

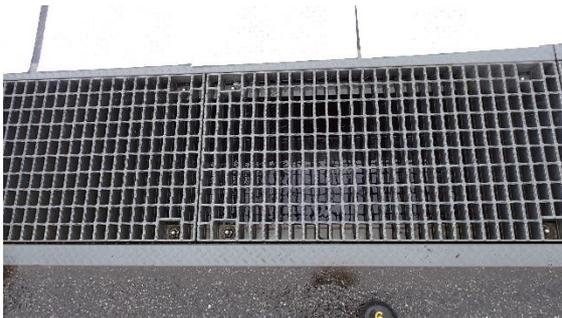
(写真2)  
側溝の状況

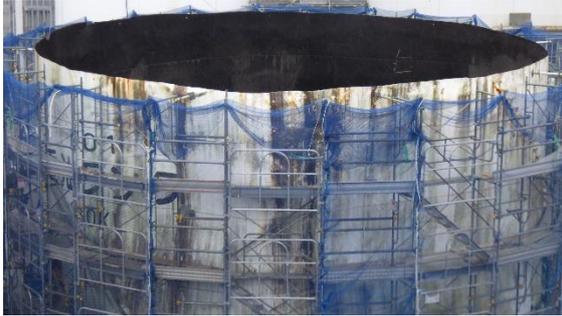
- ・重油タンクの天板が撤去されていることを確認した。(写真3)
- ・前回確認時にはあった重油タンク上部の足場が一部撤去されていた。(写真4)

(写真3)  
No. 1 重油タンクの状況  
(北側から撮影)

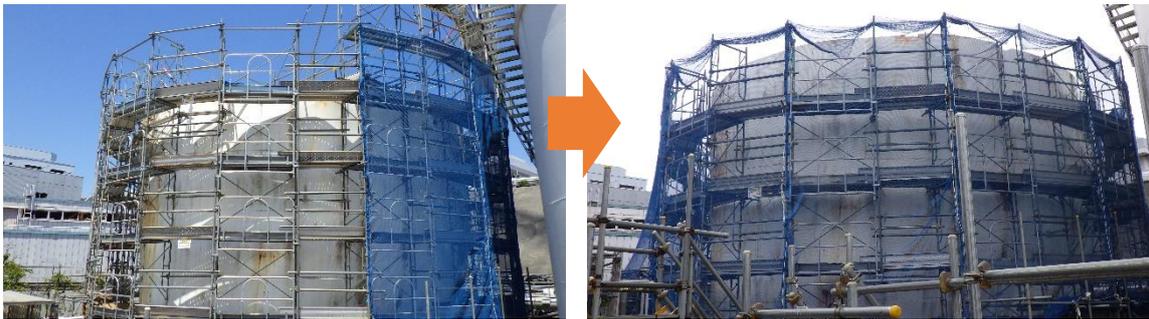
(写真4-1)  
No. 1 重油タンクの状況  
(南東側から撮影)  
(前回撮影：令和5年5月11日)

(写真4-2)  
No. 1 重油タンクの状況  
(南東側から撮影)  
(今回撮影：令和5年6月15日)
