福島第一原子力発電所現地確認報告書

令和5年6月27日（火）

- ・ 3号機原子炉建屋西側
- ・ 3／4号機共用排気筒

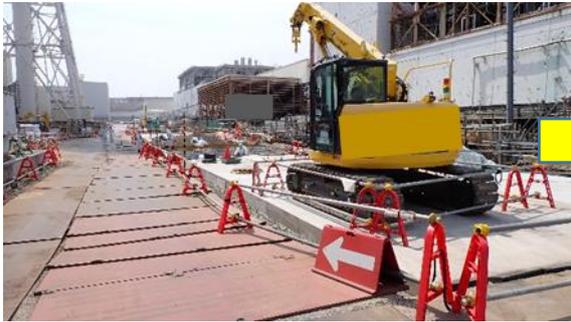
(写真1-1)
3号機原子炉建屋西側道路の状況①
(前回(4月5日)北側から撮影)

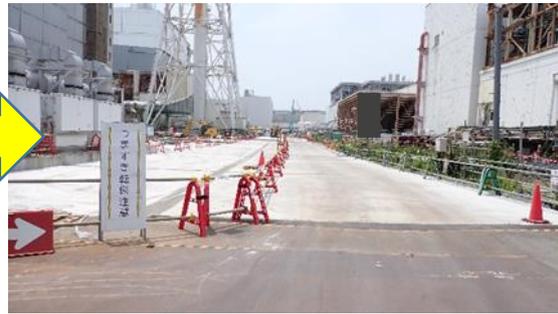
- ・ 先行して行われていた道路の西側半分は、コンクリート打設が完了しており、車両の通行が可能になっていた。(写真1)
- ・ 前回確認時にはフェーシング工事が着手されていなかった道路東側もコンクリートの打設が完了し、目地部の養生が行われていた。(写真2)

(写真1-2)
3号機原子炉建屋西側道路の状況②
(今回(6月27日)北側から撮影)

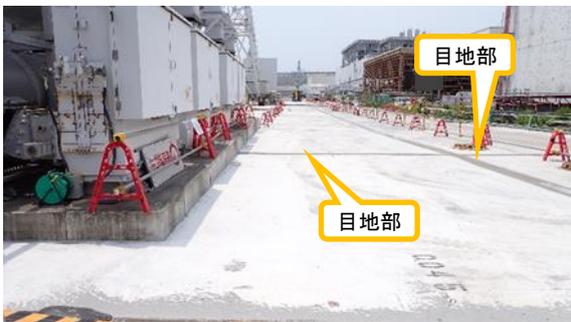
(写真2-1)
3号機原子炉建屋西側道路コンクリート目地部の養生状況①
(北側から撮影)

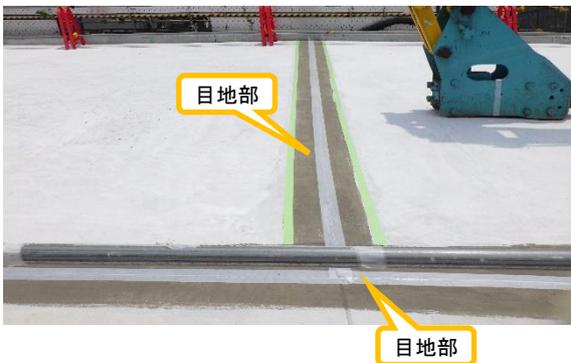
(写真2-2)
3号機原子炉建屋西側道路コンクリート目地部の養生状況②
(西側から撮影)

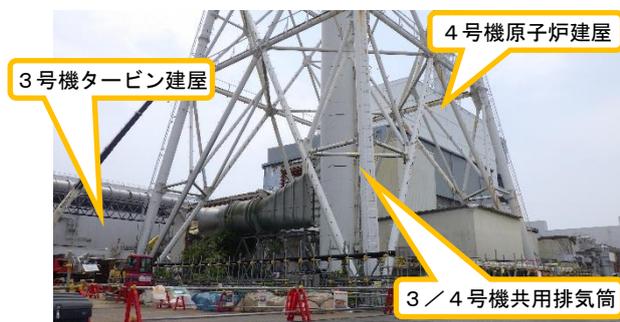
燃料デブリ取出し設備等の敷地を確保するために、3/4号機共用排気筒の一部を解体、撤去する計画があり、その事前調査として、排気筒やSGTS（非常用ガス処理系）配管の内部線量調査が6月末までの予定で行われていたことから現地の状況を確認した。(図1) (写真3)

(写真3)
3 / 4号機共用排気筒の概観
(北西側から撮影)

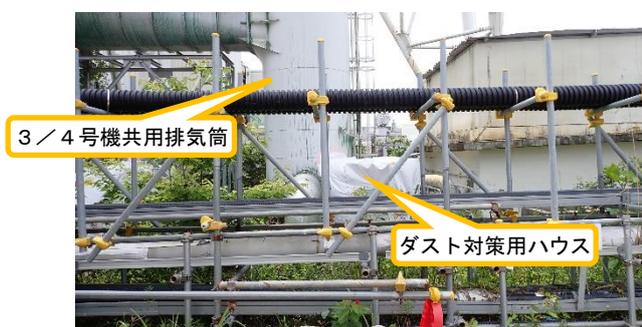
- ・排気筒及びSGTS配管周辺に、ダスト対策用ハウスがそれぞれ1箇所設置されていたが、現地確認時には作業は行われていなかった。

(写真4-1)
ダスト対策用ハウス（排気筒）の状況（北側から撮影）

- ・東京電力によると、内部線量調査は終了しており、今後、ダスト対策用

ハウスの撤去を行うとのことであった。

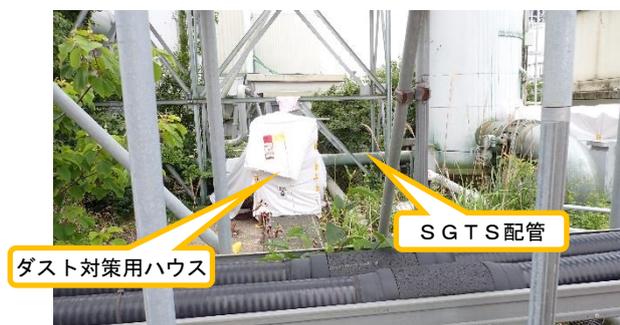
(写真4-2)
ダスト対策用ハウス（SGTS配管）の状況（北側から撮影）
