## 福島第一原子力発電所現地確認報告書

令和5年7月6日（木）

第二土捨て場（構内保管車両保管場所）

構内保管車両残油回収作業の状況

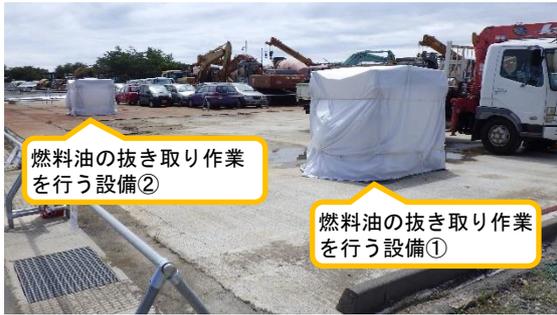
(写真1)  
燃料油を抜油する設備の外観  
(北西側から撮影)

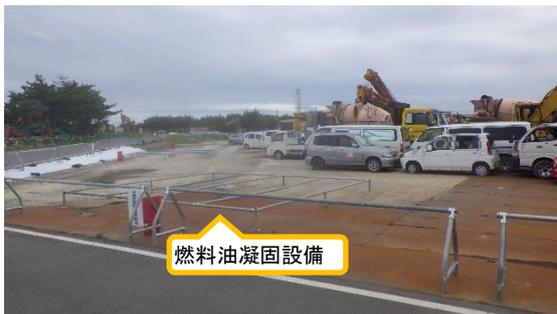
(写真2)  
燃料油を固化する設備の外観  
(北側から撮影)

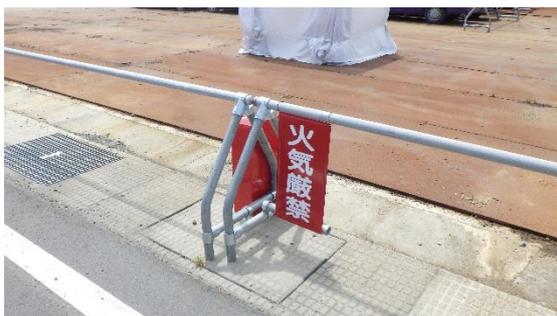
(写真3-1)  
火気厳禁標識の設置状況

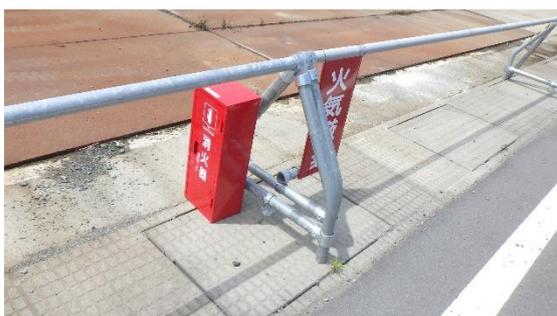
(写真3-2)  
消火器の設置状況
