## 福島第一原子力発電所現地確認報告書

令和5年7月11日（火）

- ・ALPS処理水希釈放出設備(希釈設備)(5・6号機敷地護岸ヤード)
- ・ALPS処理水希釈放出設備シミュレータ室(協力企業棟)

令和5年度第3回福島県原子力発電所安全確保技術検討会による現地調査等

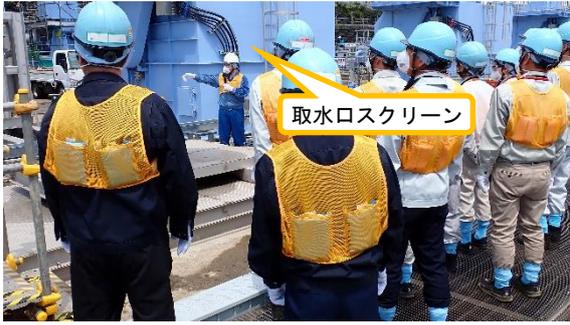
(写真1-1)  
取水ロスクリーン付近の確認状況  
(南東側から撮影)

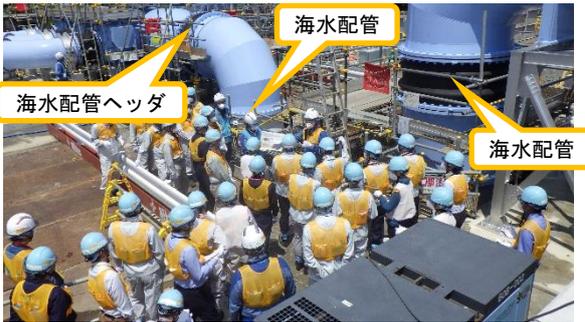
(写真1-2)  
海水配管ヘッダ、海水配管の確認状況  
(南東側の放水立坑(上流槽)の上から撮影)

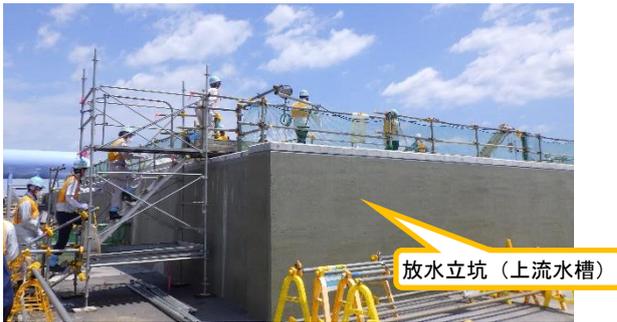
(写真1-3)  
放水立坑(上流水槽)の確認状況  
(南西側から撮影)

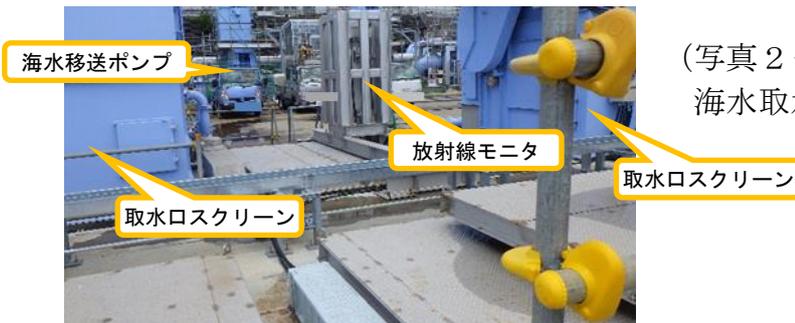
(写真2-1)  
海水取水側放射線モニタの設置状況  
(南東側から撮影)

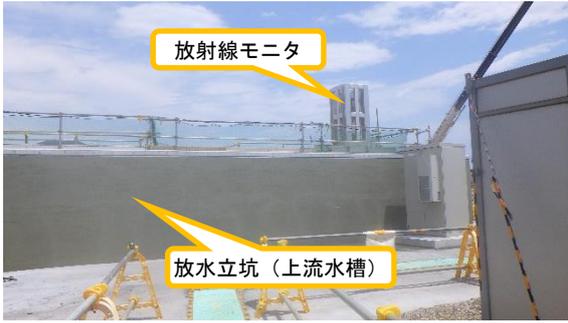
(写真 2 - 2)  
放出側放射線モニタの設置状況  
(南西側から撮影)

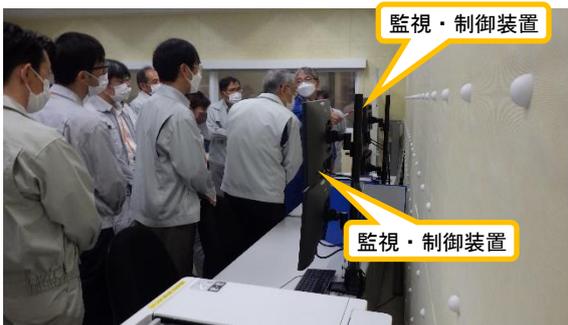
(写真 3)  
ALPS 処理水希釈放出設備シミュ  
レータ室の確認状況
