福島第一原子力発電所現地確認報告書

雨水回収タンク（K、H1-1～2、H9-1～3）

雨水処理設備（雨水回収タンク等）の現況

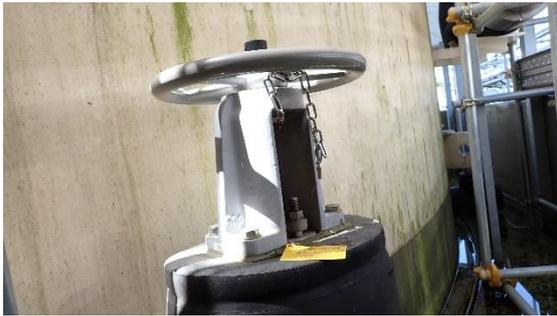
(写真2-1)
タンク出口弁の一例

- ・現地確認時、雨水回収タンク（K、H1-1・2、H9-1～3）（以下「K」等という。）の計5基のタンクの出口弁や散水払出弁は「全閉」となっており、また、散水ポンプ及び逆浸透膜（RO）への移送ポンプが停止しており、雨水の構内への散水や逆浸透膜（RO）への移送は行われていなかった。なお、これらの弁は南京錠により施錠管理されていた。（写真2）
- ・K、H1-1～2には水位測定記録・監視装置が設置されていた。（写真3）
- ・タンクが設置されている堰内には、雨水を排除するポンプが設置されており、別の堰内に移送するよう配管が設置されていた。（写真4）
- ・現地確認時、タンク、配管からの雨水の漏えいや設備の破損等は確認されなかった。
