福島第一原子力発電所現地確認報告書

令和5年8月9日（水）

5・6号機敷地護岸ヤード（上流水槽、トリチウム分析用試料採取設備等）

多核種除去設備等処理水希釈放出設備及び関連施設の状況

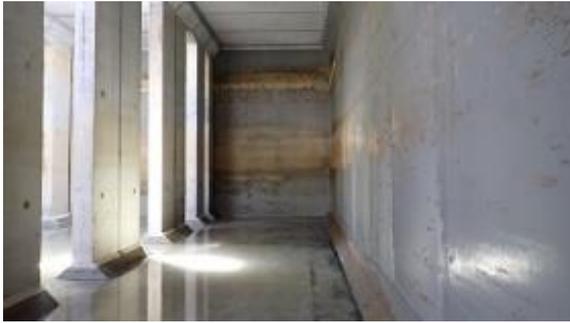
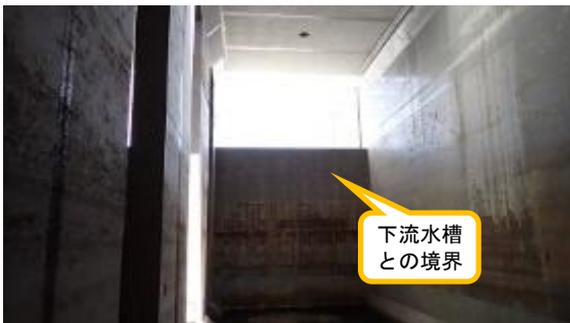
- ・上流水槽から水が排水され、水位が数cmになっていた。（満水時の水位は約5m）（写真1）
- ・底部には海水に含まれていた砂が僅かに堆積していた。また、壁面の一部に、付着物が確認された。（写真2）
- ・上流水槽から希釈後のALPS処理水をサンプリングラックで試料採取するためのポンプが設置されていた。（写真3）
- ・東京電力によると、内部点検（底部や側面の状況）を実施し、ひび割れや防水塗装の亀裂等、有意な欠陥は確認されなかったとのこと。また、今後、内部点検や漏えい検査を年1回の頻度で実施する計画とのこと。

(写真 1 - 1)
上流水槽内部の状況①
北側から南面を撮影

(写真 1 - 2)
上流水槽内部の状況②
南側から北面を撮影

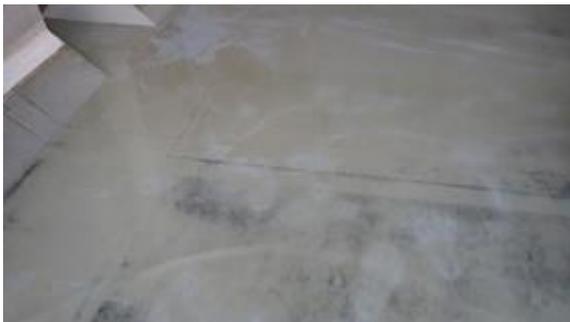
(写真 2 - 1)
上流水槽底部の状況

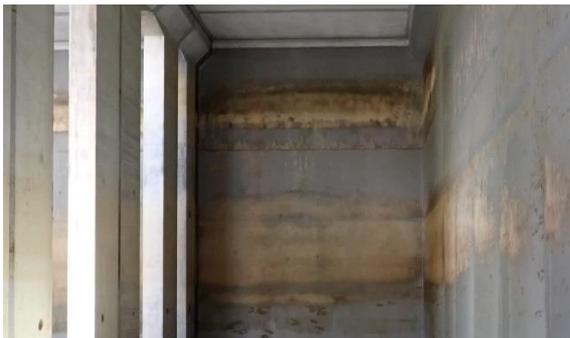
(写真 2 - 2)
上流水槽側面の状況

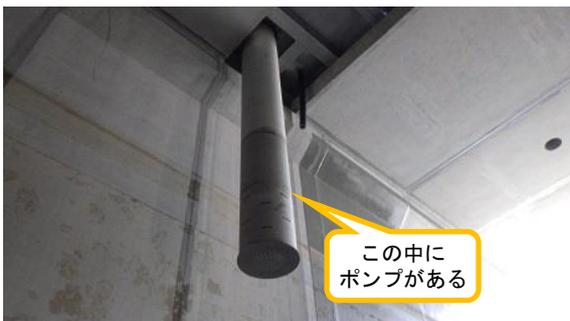
(写真 3)
サンプリングラックで試料採取する
ためのポンプの設置状況

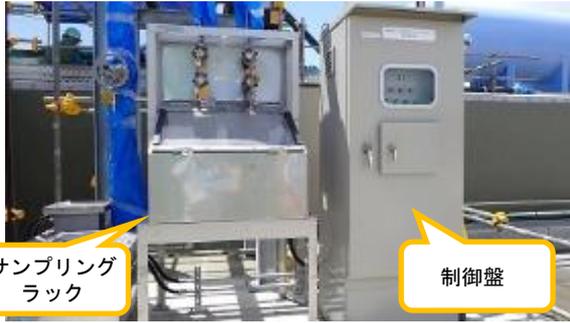
- ・上流水槽の北側に希釈後のALPS処理水を試料採取するためのサンプリングラックが設置されていた。（写真4）
- ・サンプリング箇所（海水配管ヘッダ下流、上流水槽）からサンプリングラックまで配管が敷設されていた。（写真5）

(写真4)
サンプリングラックの設置状況
制御盤は試料採取時に使用するポンプの制御のために設置。

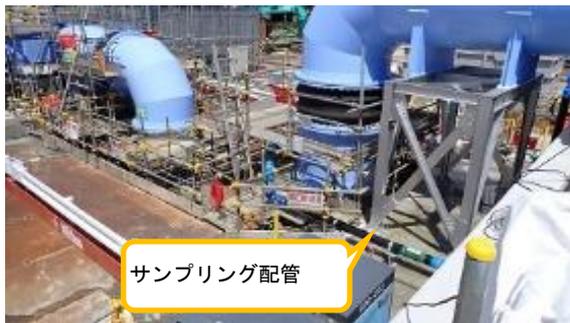
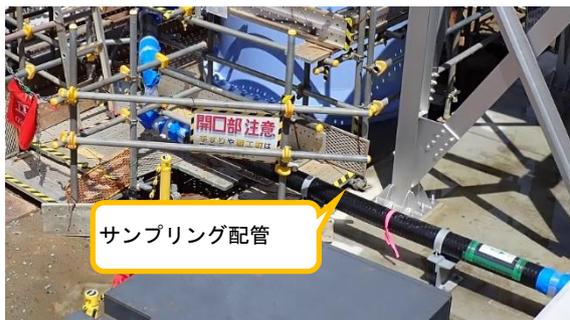
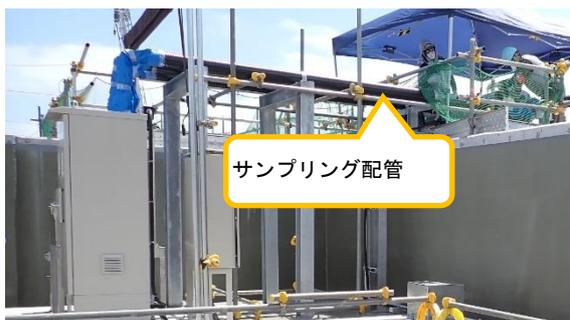
(写真5-1)
サンプリング配管の敷設状況①

(写真5-2)
サンプリング配管の敷設状況②

(写真5-3)
サンプリング配管の敷設状況③
