福島第一原子力発電所現地確認報告書

令和5年8月2日（水）

日本海溝津波防潮堤設置工事現場（1～4号機東側、4号機南側）

日本海溝津波防潮堤設置工事の状況

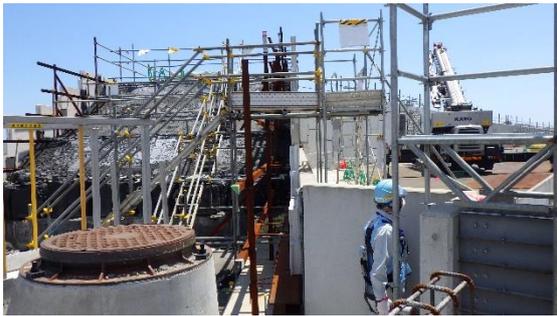
- ・ 1号機タービン建屋東側の防潮堤北端及び4号機タービン建屋東側の防潮堤南端において、テールアルメ工法による防潮堤の構築作業が進められていた。（写真1）
- ・ 2号機タービン建屋東側において、防潮堤構築のため重機を用いて石炭灰混合資材（アッシュクリート）の均し作業が行われていた。

(写真1-1)
テールアルメ工法による防潮堤構築
作業の状況①
(1号機タービン建屋東側)
(北側から撮影)

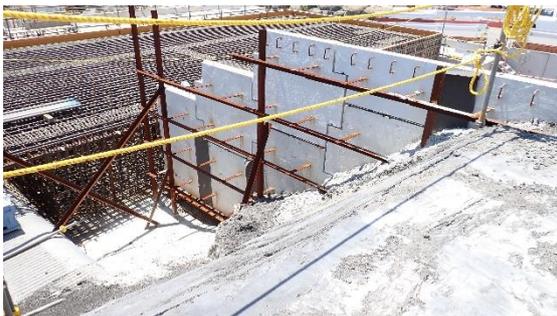
(写真1-2)
テールアルメ工法による防潮堤構築
作業の状況②
(4号機タービン建屋東側)
(北側から撮影)

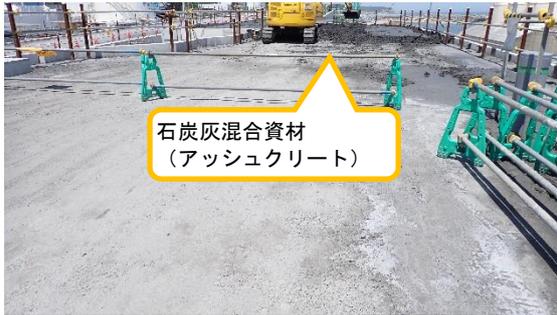
(写真2)
重機による石炭灰混合資材（アッシュクリート）の均し作業の状況
（2号機タービン建屋東側）
（南側から撮影）

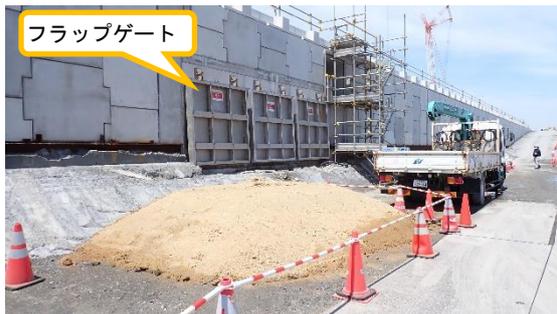
- ・ 3号機タービン建屋東側において、防潮堤内が海水で浸水した場合に海水を海側へ排水するためのフラップゲートが設置されていた。

(写真3)
フラップゲートの設置状況
（3号機タービン建屋東側）
（南東側から撮影）

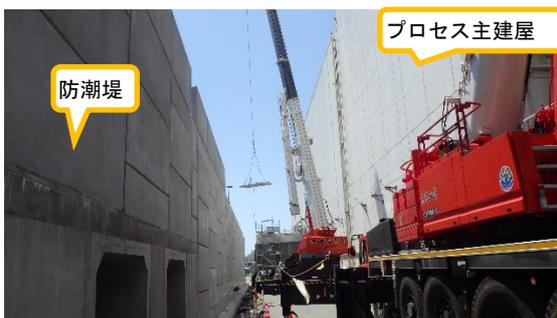
- ・ 防潮堤を構築するため、クレーンを用いて防潮堤上部にコンクリート壁を運搬する作業が行われていた。（写真4）
- ・ 防潮堤の上部は道路となる予定となっており、この道路にアクセスするための乗入道路の設置が進められていた。（写真5）

(写真4-1)
防潮堤の構築作業状況①
（プロセス主建屋東側）
（北側から撮影）

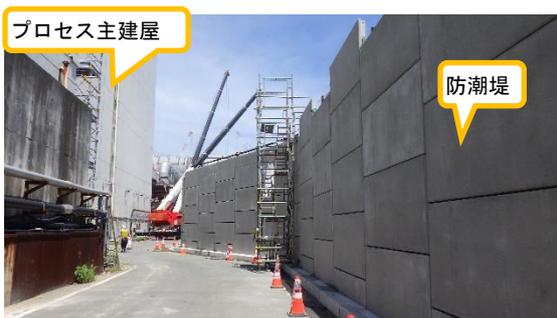
(写真4-2)
防潮堤の構築作業状況②
（プロセス主建屋東側）
（南側から撮影）

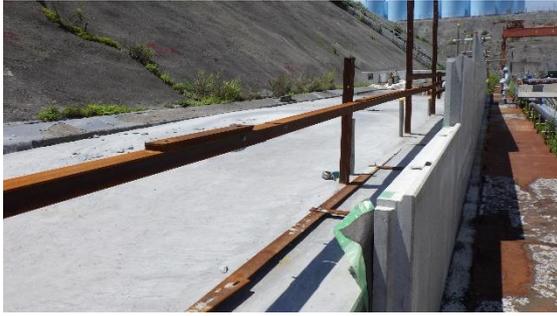
(写真5)
乗入道路の整備状況
(プロセス主建屋南側)
(東側から撮影)
