福島第一原子力発電所現地確認報告書

令和5年8月21日（月）

- ・中継タンク（5基）（雨水処理設備）

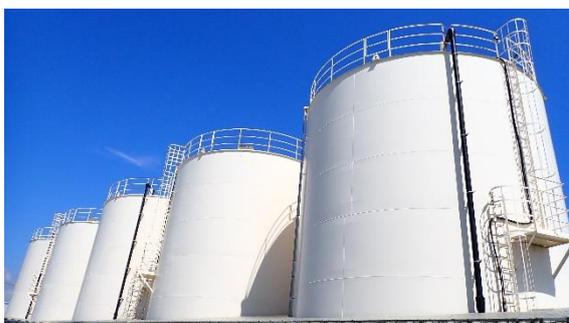
(写真1)
中継タンクの外観

- ・中継タンクは5基の溶接型タンクであり、コンクリート製の堰によって囲われていた。（写真1）
- ・5基のタンクは隣接したタンク同士が連結弁によってつながれており、連結弁は「開」状態だった。（写真2）
- ・中継タンクの付近にはタンクの水を他のRO膜装置に移送するための移送ポンプや、中継タンクに接続される配管が集まった中継タンク入口ヘッダーが入った小屋が2つあった。（写真3）
- ・いずれのタンク本体、堰、配管等にも異常は見られなかった。

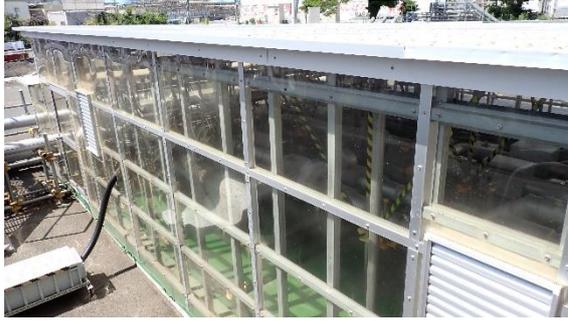
(写真 3-1)

移送ポンプ、配管ヘッダーなどが納められた小屋。同じ規模の小屋が写真左にもう一つある。

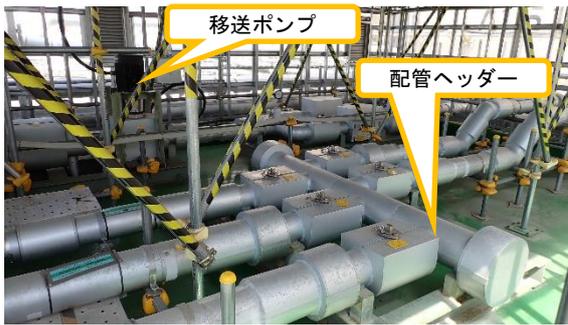
(写真 3-2)

小屋内部の状況
