福島第一原子力発電所現地確認報告書

令和5年1月25日（水）

陸側遮水壁ブライン供給配管（2、3号機原子炉建屋西側）

陸側遮水壁ブライン供給配管からのブライン漏えい事象の対応状況

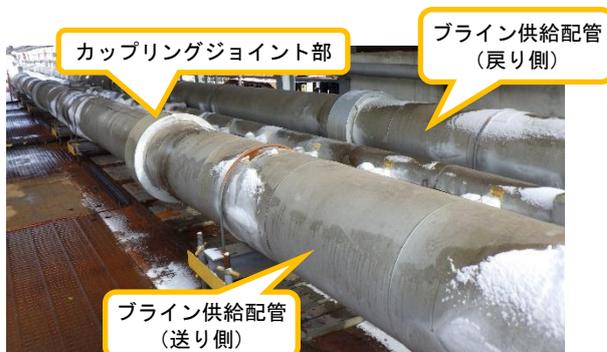
(写真1-1)
2号機原子炉建屋西側エリアの遮水壁ブライン供給配管の概観
(南西側から撮影)

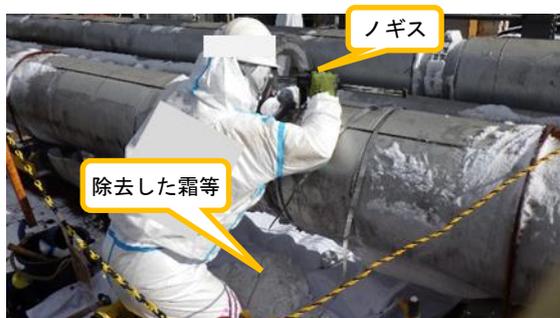
- ・カップリングジョイント部の保温材を外し、配管の計測箇所に付着した霜や氷を除去した後に、ノギスを使用して遊間の計測を行っていた。

(写真1-2)
カップリングジョイント部の遊間計測状況 (西側から撮影)

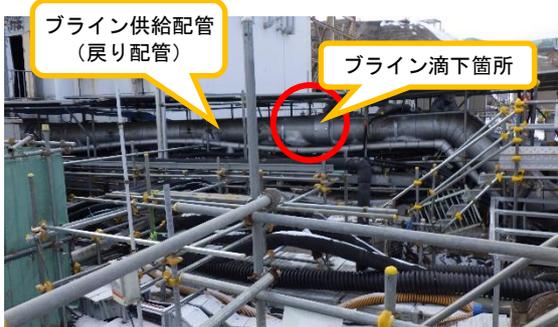
- ・ブラインの滴下が確認されたカップリングジョイント部の下部には、滴下したブラインを受けるためのチューブとプラスチック製タンクが設置されていた。現地確認時にはブラインの滴下は認められなかった。

(写真 2-1)
ブライン滴下箇所の概観
(東側から撮影)

陸側遮水壁のブライン（冷媒）供給配管については、カップリングジョイント（配管の継手）部からブラインが漏えいする事象が複数回発生している。東京電力では、対応として、陸側遮水壁の維持管理を従来の事後保全^{*1}から状態監視保全^{*2}に変更することを計画しており、カップリングジョイント部の遊間（継目の隙間）計測を行い、計測データを踏まえて、エリア毎の監視方法や頻度等の詳細を検討するとしている。また、令和4年11月28日にブラインの滴下が確認されたカップリングジョイント部（3号機原子炉建屋西側のエリア、以下「ブライン滴下箇所」という。）については、経過観察を続けているが、今後、滴下箇所の配管等を交換するとしている。

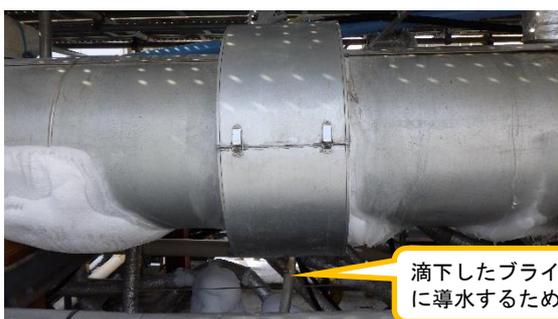
(写真 2-2)
ブライン滴下箇所の状況①
(東側から撮影)

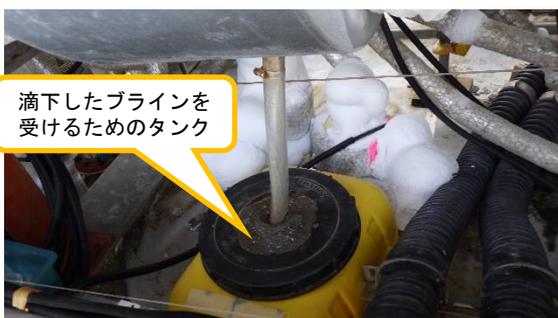
(写真 2-3)
ブライン滴下箇所の状況②
(東側から撮影)

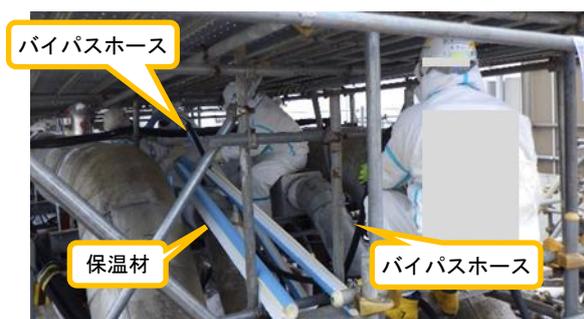
- ・周辺では、ブラインの滴下があったブライン供給配管等を交換するための準備として、仮設で敷設したブラインバイパスホースに保温材を設置する作業を行っていた。（写真3）

(写真 3)
保温材設置作業の状況
(北側から撮影)
