福島第一原子力発電所現地確認報告書

令和5年2月3日（金）

陸側遮水壁ブライン供給配管（2、3号機原子炉建屋西側）

陸側遮水壁ブライン供給配管カップリングジョイント部の交換状況

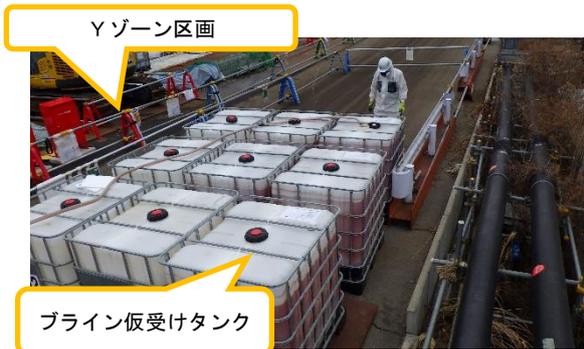
- ・ブライン抜き取り作業を行う場所の周囲は、作業のため一時的にYゾーンに区画されており、ブラインを一時的に貯めておくための1m³仮受けタンクが置かれていた。（写真1）
- ・現地確認時、ブラインを仮受けタンクから抜き取り、高台のタンクへ輸送するためのバキュームカーが到着し、ブライン輸送のための準備が行われていた。（写真2）
- ・作業員がブライン供給配管にホース、ポンプを接続し、ブライン抜き取りが15:30から開始された。（写真3）
- ・ブラインが漏えいしたため、交換予定のカップリングジョイント部を確認したところ、前回確認時と変わらず、下部にタンクが接続された状態だった。（写真4）

(写真1)
ブライン仮受けタンクの準備状況

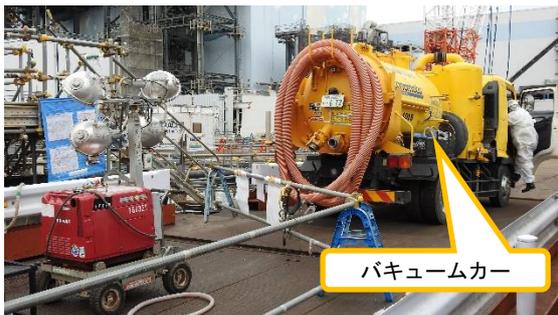
(写真2)
バキュームカーの配備状況

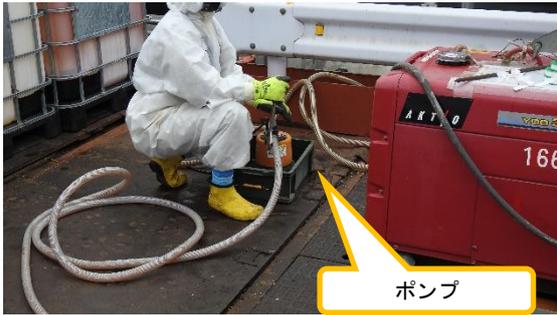
(写真3)
ブライン抜き取り作業の状況。

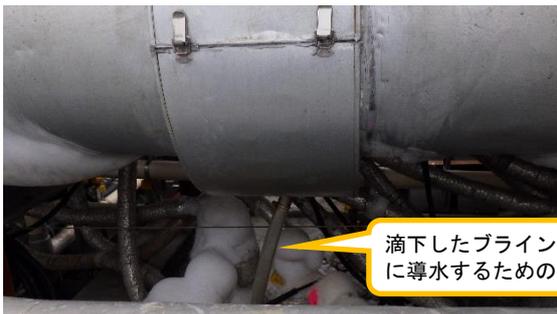
陸側遮水壁のブライン（冷媒）供給配管については、カップリングジョイント（配管の継手）部からブラインが漏えいする事象が複数回発生しており、東京電力は、対応として滴下箇所のカップリングジョイントを交換することとしている。

(写真4-1)
ブライン滴下箇所の状況①
(東側から撮影)

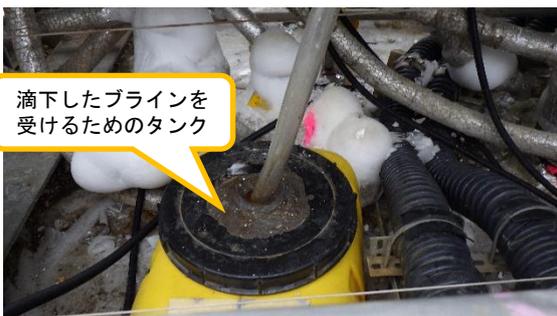
(写真4-2)
ブライン滴下箇所の状況②
(東側から撮影)
