福島第一原子力発電所現地確認報告書

陸側遮水壁ブライン供給配管（2、3号機原子炉建屋西側）

陸側遮水壁ブライン供給配管カップリングジョイントの交換状況

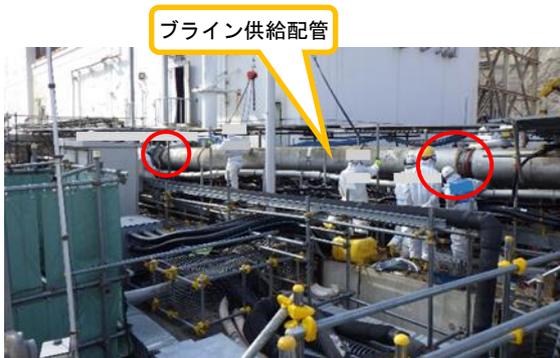
(写真1-1)

ブライン供給配管取付作業の状況
(北東側から撮影)

※赤丸の箇所が交換するカップリング
ジョイント部で右側の赤丸の箇所が
令和4年11月28日にブラインの滴下が
確認されたカップリングジョイント
部

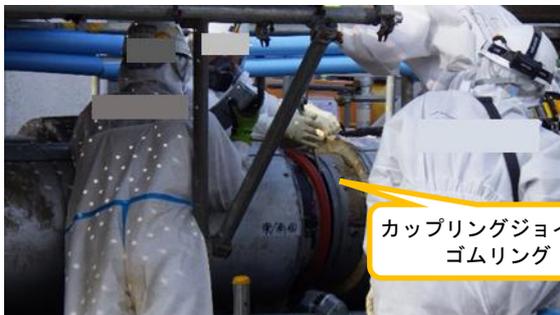
(写真1-2)

カップリングジョイントのゴムリン
グ調整作業の状況

(東側から撮影)

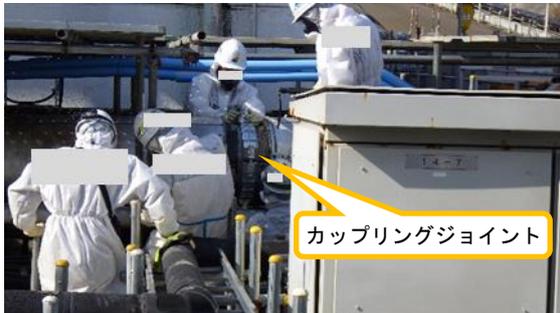
(写真1-3)

カップリングジョイントの取付作業
の状況 (東側から撮影)
