ALPS 処理水希釈放出設備 現地確認結果 報告書(概要)

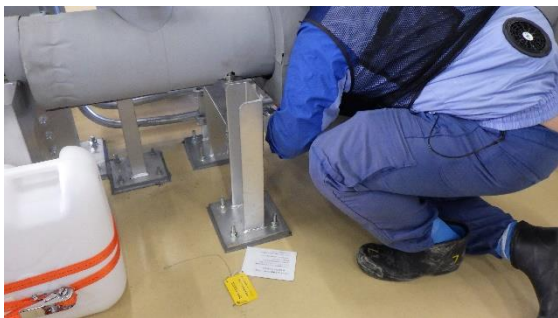
(写真1) ストレーナ清掃作業の状況	(写真2-1) 圧力計の状況(清掃前、13.9 kPa)

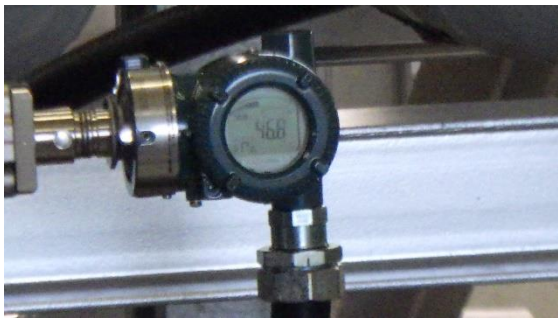
(写真2-2) 圧力計の状況(清掃後、46.9 kPa)
