## 福島第一原子力発電所現地確認報告書

令和5年12月4日（月）

海底再被覆工事現場（1－4号機取水路開渠、メガフロート）  
東波除提魚類移動防止網本設化工事現場

港湾魚類対策の状況

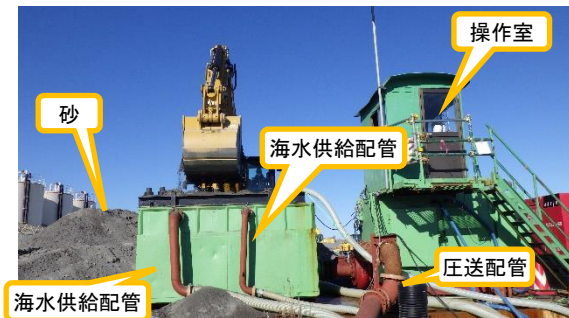
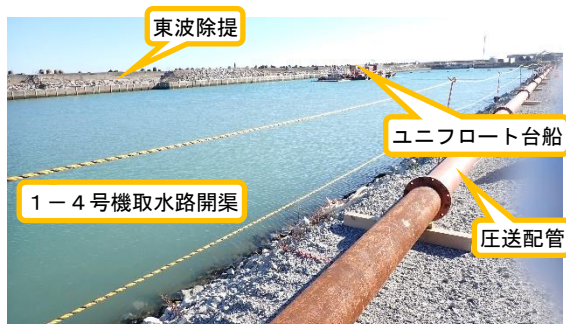
- ・1－4号機取水路開渠の北側に設置されている仮設プラントにおいて、砂（洗浄・選別済みの山砂）と海水が混合されて、圧送配管によりユニフロート台船に送られていた。混合作業による砂の飛散や圧送配管からの漏れは認められなかった。（写真1）
- ・1－4号機取水路開渠において、ユニフロート台船による覆砂投入作業が行われていた。覆砂はシルトフェンス（5m四方）に囲まれた範囲に投入されており、シルトフェンス外への著しい濁りの拡散は認められなかった。（写真2）
- ・1－4号機取水路開渠の出口付近には、シルトフェンスが2重に設置されていた。（写真3）
- ・東京電力によると、令和6年度上期中の再被覆完了を目指して工事を進めているとのことであった。

(写真1-1)  
仮設プラントに砂を投入している状況 (南側から撮影)

(写真1-2)  
圧送配管の敷設状況 (北西側から撮影)

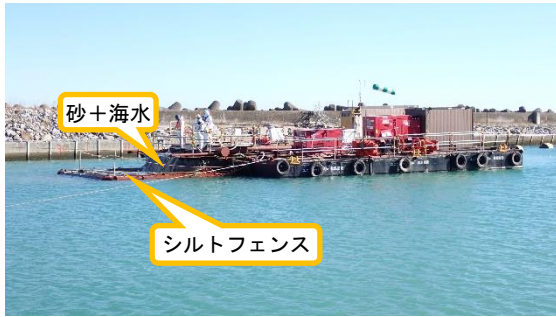
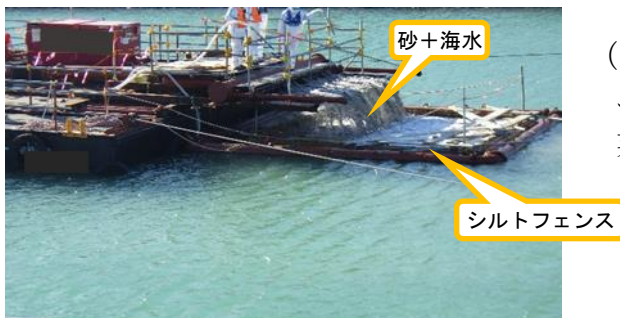
(写真2-1)  
ユニフロート台船による覆砂投入作業の状況①（北西側から撮影）

(写真2-2)  
ユニフロート台船による覆砂投入作業の状況②（北東側から撮影）

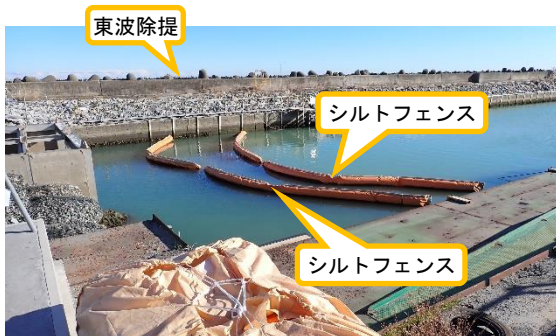
(写真3)  
1-4号機取水路開渠出口付近のシルトフェンス設置状況  
（北西側から撮影）

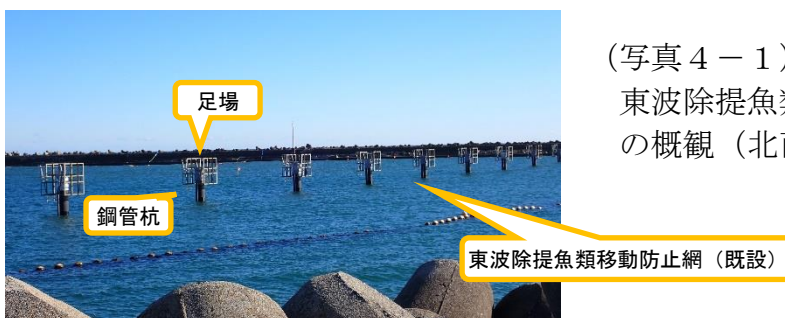
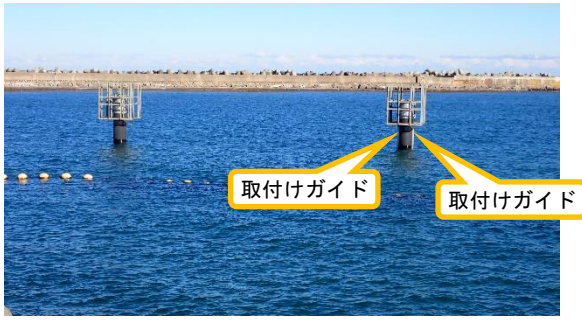
- ・現地確認時には作業は行われていなかったが、一部の鋼管杭を除いて、高耐久網（ポリエステルモノフィラメント製）を鋼管杭へ設置するための治具（取付ガイド）が設置されていた。（写真4）

(写真4-1)  
東波除提魚類移動防止網本設化工事の概観（北西側から撮影）

(写真4-2)  
 取付けガイドの設置  
 (南西側から撮影)  
 ※写真左側の鋼管杭は取付けガイド未施工

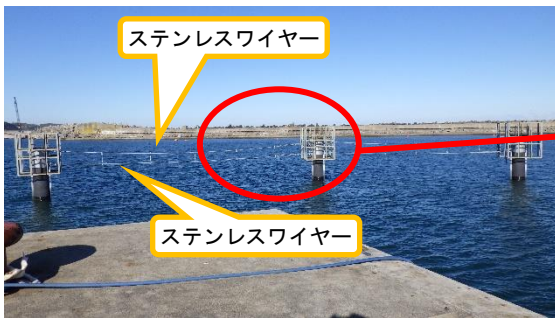
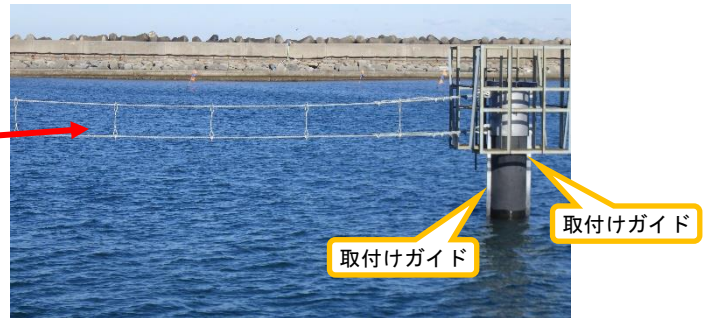
- ・また、鋼管杭の一部には、高耐久網の上部を固定するためのステンレスワイヤーが設置されていた。(写真5)
- ・東京電力によると、本設の魚類移動防止網の運用開始時期は、令和6年2月頃になる見通しとのことであった。

(写真5-1)  
 ステンレスワイヤーの設置状況①  
 (南西側から撮影)

(写真5-2)  
 ステンレスワイヤーの設置状況②  
 (南西側から撮影)
