中間貯蔵施設事業において
発生した事例と対応等の詳細
(2021年10月環境安全委員会報告以降)

2022年3月

環境省

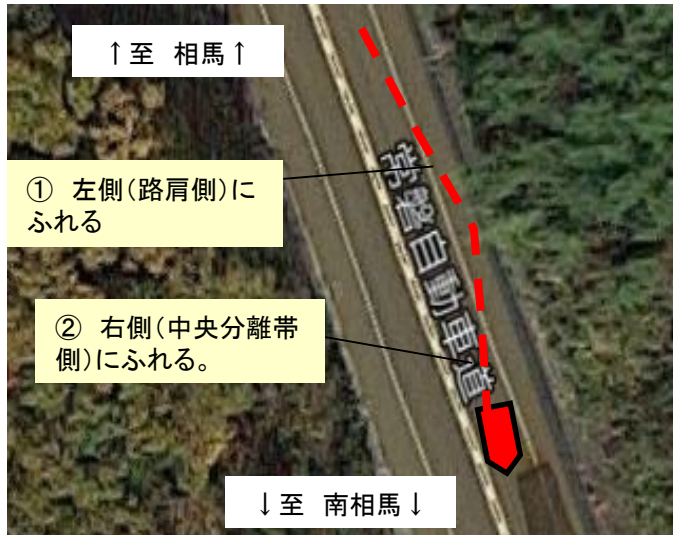
事故発生状況

- 福島市からの輸送車両が、常磐自動車道を走行中、中央分離帯のワイヤーロープ式防護柵に接触し、破損させた。その後、停止及び報告することなくそのまま運転を継続し、常磐双葉IC手前で待機していた警察車両に先導され、常磐双葉ICに到着し停止した。

- 疲労による居眠り運転。
- 出庫前点呼時及び仮置場において疲労についてダブルチェックを行っていたが、一般的な質問項目だけであった。
- 接触したことに対する処罰が怖く、報告をせず走行を継続した。

- 「交通安全の取組の徹底について」事務連絡を発出。
- 緊急安全教育を実施し、事業の意義等を再度伝達。
- 万一、運転手が体調不良を感じた場合には、安全第一として一時停止し、休憩も可能なことを再度周知。
- 出庫前点呼時には運行管理者が運転手の持病等を踏まえた薬の服用状況など対話により体調確認を行うこと、仮置場ではJV職員が就寝・起床の時間を確認して十分な睡眠時間がとられているかを確認。
- 輸送経路を音声指示する車載端末に事故発生箇所等要所に音声案内を追加。

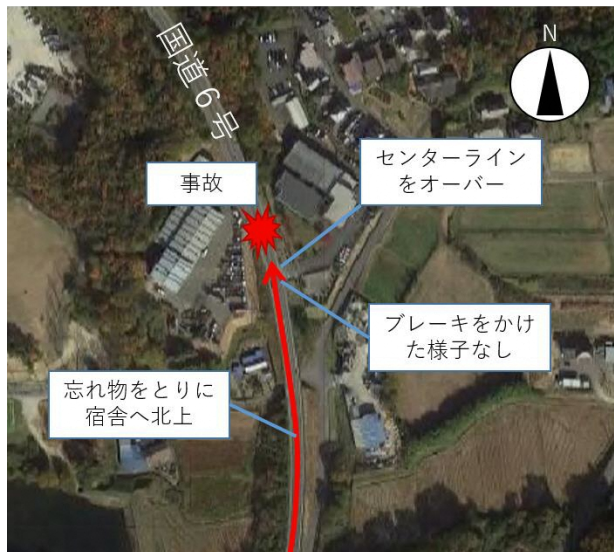
事故発生状況

- 解体・除染工事（鹿島JV）作業員の私用車両が、国道6号を走行中、センターラインをはみ出し、車両基地から仮置場へ移動中の空荷の輸送車両（西松JV）に衝突。

- 何らかの理由で、前方不注意となった。
- 忘れ物をとりに、急いで宿舎に戻ろうと慌てて運転を行った。

- 通勤前の体調チェックにおいて、異変を感じた場合は無理せず休むよう朝礼、連絡調整会議で改めて周知。
- 車内をきちんと整理した上、助手席に物を置かないよう朝礼、連絡調整会議で改めて周知。
- 忘れ物があっても作業ができるよう、各協力会社において、ヘルメット、トラチョッキ、腕章、長ぐつ等の予備を準備（JVにおいても、来客用のヘルメット等を貸出しができることを朝礼、連絡調整会議で周知。）。

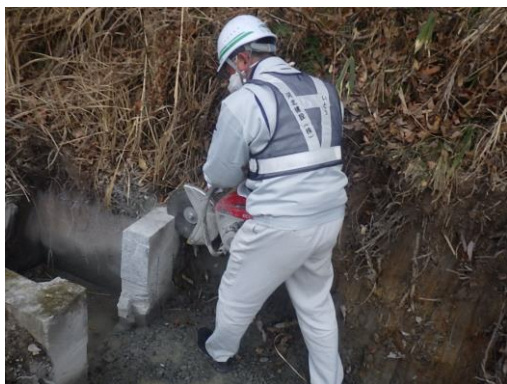
- 双葉町内の土壌貯蔵施設で、作業員が集水枡をエンジンカッターで切断加工中、エンジンカッターがはね返った際、右頬付近に刃先が接触した。
- 右眼窩底骨折、右頬骨骨折、軟部組織損傷と診断。

- 地山と既設の集水枡が近く、十分な作業床が確保されていなかったため、刃物の真後ろに立った体勢で作業をしていた。
- 作業手順書にエンジンカッターのはね返りの危険性は明記されていたが、被災者・職長ともに危険予知ができていなかった。
- 顔面の防護として、眼部分を保護するゴーグルのみで十分ではなかった。

エンジンカッター使用中キックバック現象が発生し、刃先が顔面に接触

- はね返りを予測した十分な作業エリアを確保すること、刃物の真後ろに立たないように作業することを再徹底。
- どのような状況でエンジンカッターがはね返るかを具体的に作業手順書に明記し、日々のパトロールや毎日のKY(危険予知)活動で確認するとともに、定期的に見直しを行い危険なポイントを確認。
- 顔全面を保護するフェイスシールドを着用する。

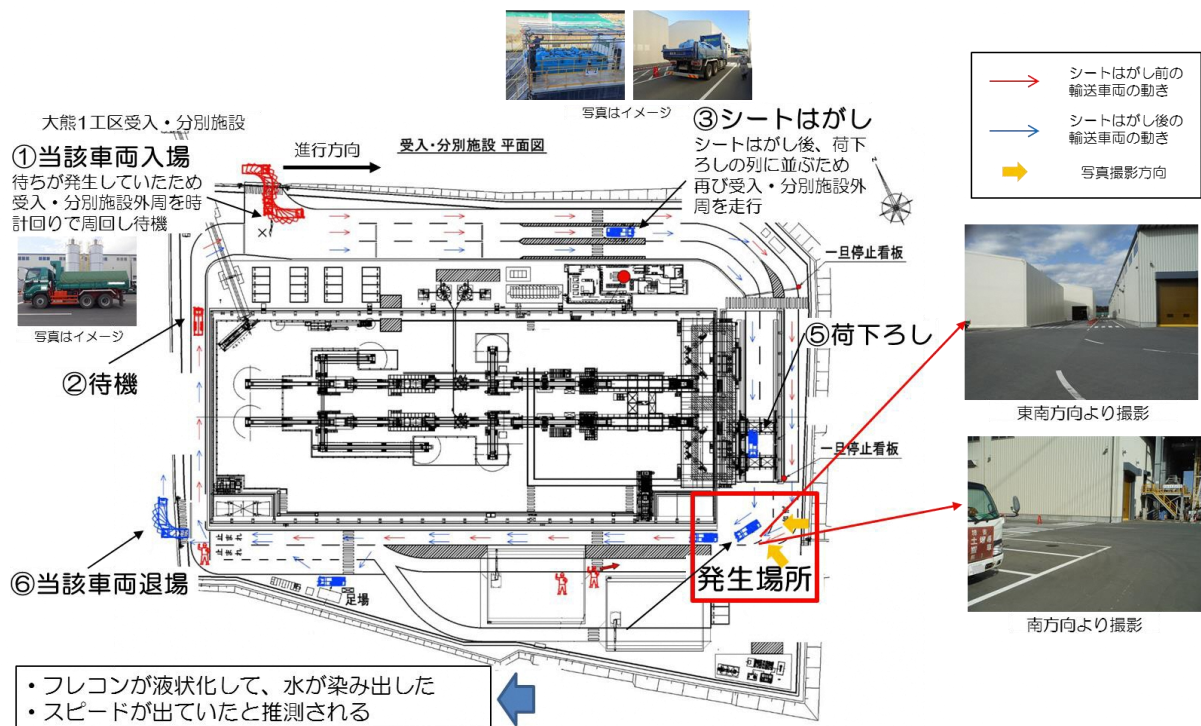
8月24日に発生した事案の位置図

- 郡山市の積込場から輸送してきた除去土壌について、大熊町内の受入・分別施設内(屋外)において、場内走行中の輸送車両の荷台上のフレコンから漏水が発生し、場内に飛散。
- 受入JV(鹿島JV)は協力会社へ依頼し、線量測定により周囲との差がないことを確認後、現場を離れる。輸送JV(大成JV)は飛散した水の路上清掃作業を開始し、飛散した水を一般環境へ放流されてしまう雨水枡に流し込み、清掃作業終了として受入JVへ報告。
- 上記2JVともに、環境省への報告をしないままとなっていた。

- 輸送での全工程(積込みから荷下ろしまで)の漏水防止対策の徹底
 - 全ての受注者の現場代理人・安全担当が参加する中間貯蔵工事等協議会において、継続的に状況を確認して必要に応じて改善策等を実施するよう指導
- 漏水事案に係る事業者の受入・分別施設の詳細手順・情報共有の明確化
 - 漏水事案発生を想定した訓練の実施
 - 漏水防止及び漏水発生時に係る詳細手順書(情報共有含む)の策定
- 受入・分別施設における監視カメラの設置
 - 漏水事案発生現場の鹿島JVをはじめ4施設においてカメラを設置し、常時監視を開始。その他の稼働中の施設も順次導入中。
- 受入・分別施設における速度規制標識等を運転手の目線にあわせるよう改善
- 環境省監督職員及びJESCO委託監督員に対して、現場においての受注者との適切な対応の徹底のための工事監督業務の基礎・応用、コンプライアンス研修の実施
 - 2月～3月にWEBミーティング形式にて複数回実施
