中間貯蔵施設事業において
発生した事例と対応等の詳細
(2022年3月環境安全委員会報告以降)

2022年8月

環境省

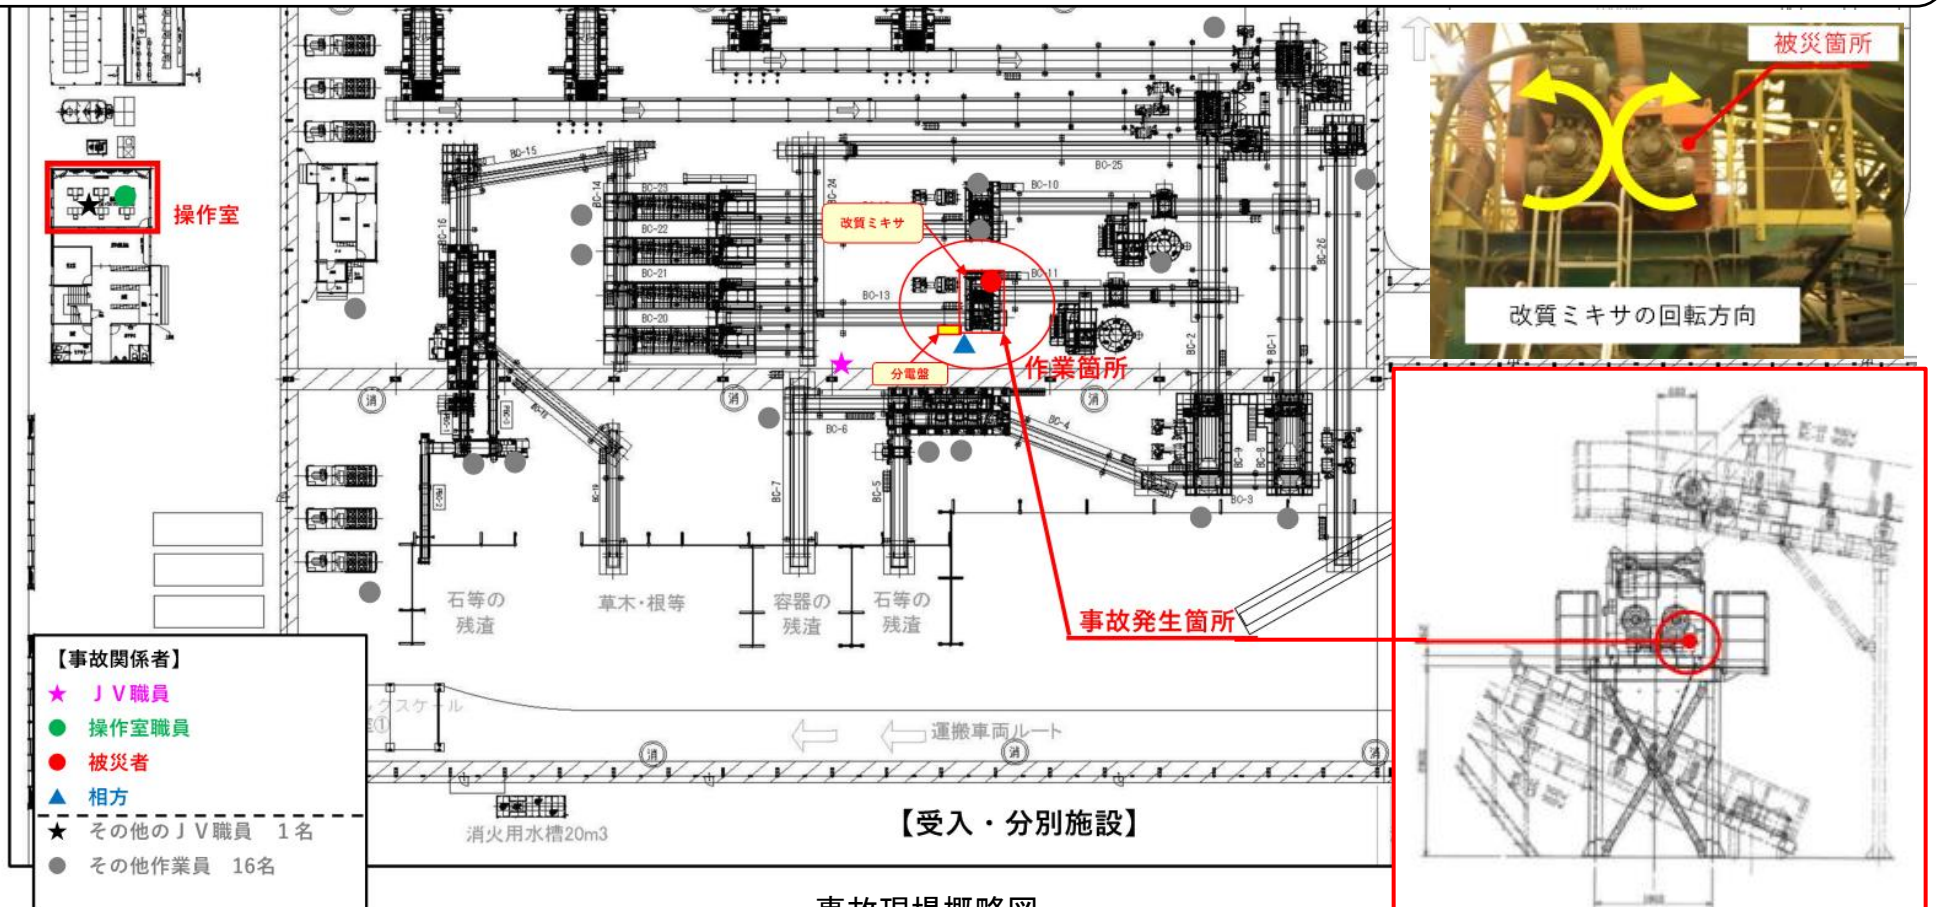
事故現場概略図

- 双葉1工区受入・分別施設において、2人1組で行う改質ミキサの清掃作業の際、一方の作業員が相方の作業員（被災者）の退避を十分に確認しないまま、改質ミキサの一時的な稼働（チョイ回し）を操作室へ依頼し、改質ミキサが稼働したところ、改質ミキサ内で作業していた被災者が巻き込まれた。
- 左大腿骨骨幹部骨折、骨盤骨折、右下肢（太もも半分より下）切断。加療（40日）後、死亡。

- 被災者は、改質ミキサ内で作業をしていた。
- 相方である作業従事者は、被災者が改質ミキサ内にいることに気づかずに退避したものと誤認し、改質ミキサのある作業区域からの退避を無線報告した上で、操作室に改質ミキサを一時稼働（チョイ回し）させる操作を依頼した。
 - ・操作室の操作員は、無線を持っていた作業従事者からのみの退避報告を受けて遠隔により改質ミキサを一時稼働させた。
 - ・無線は2人1組に1つだけの配備となっていた。被災者ではなく相方のみが所持していた。
- 場内巡視のJV職員は、改質ミキサ「チョイ回し」実施の際に、改質ミキサの作業員の退避確認手順の不遵守（目視による退避確認をしていないこと）に、気付くことが出来なかった

- 改質ミキサの点検窓が開いている時は、改質ミキサが稼働しないよう機械設備と連動するセンサー（インターロック機構）を設置する。
- 清掃道具を改質器内部に入らずに清掃が可能なものに改善する。
- 作業員全員が無線を所持する。
- 清掃作業時は常時ブレーカーをOFFの状態として分電盤を施錠した上で鍵をJV職員が管理する。
- 「チョイ回し」の作業が必要な場合はJV職員が分電盤前で作業員の退避を目視確認、加え操作室でも増設した監視カメラで作業員の退避を確認した上で、JV職員が分電盤を解錠してブレーカーをONにして「チョイ回し」に立ち会い、再び清掃作業再開時にOFFにして分電盤を施錠し、その鍵はJVが保有する手順を追加する
- 操作室からミキサ内の様子を確認できるよう、ミキサの直上にカメラを設置する。
- 「チョイ回し」を行う清掃作業の時間帯は、JV職員を1名追加する。

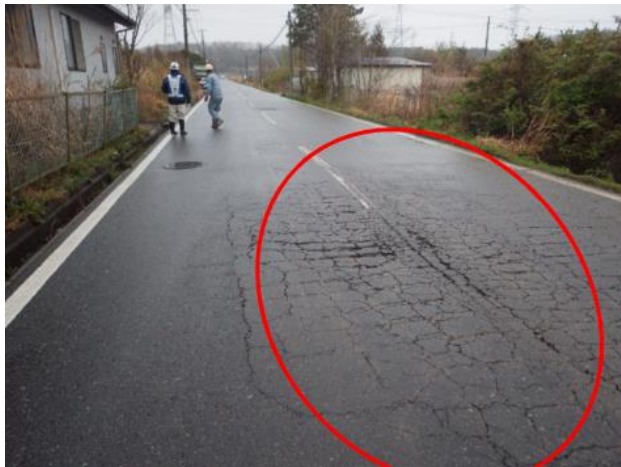
道路の状況

- ・ 場内運搬車両（10tダンプトラック）が、大熊町内の県道391号線を走行中、道路中央の不陸でハンドルをとられ、道路脇側溝に左前輪が脱輪し、側溝の一部を破損させた。

- ・ 道路幅が狭い走路だった。
- ・ 左にハンドルをとられても、脱輪させないと過信していた。
- ・ 不陸を確認したが、減速しなかった。

- ・ 道路損傷部の通行時は、減速することを指導・徹底。
- ・ ハザードマップを作成し、減速箇所を指導。
- ・ 自身の運転技量に対しての過信をしない様に指導。

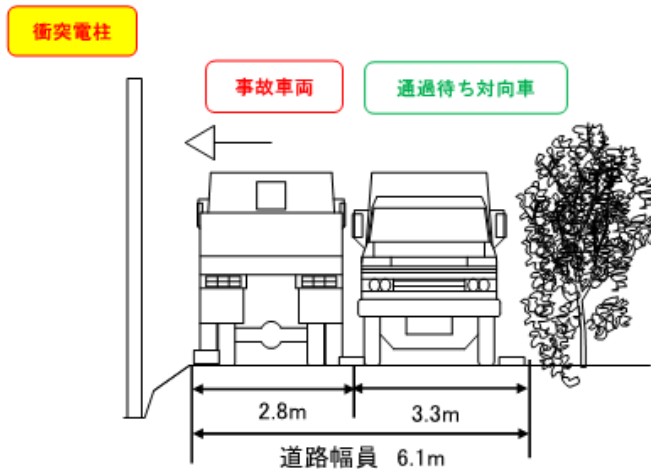
道路横断面図

- 飯舘村からの資材運搬車両が、大熊町野上地内の国道288号を走行中、対向車とすれ違う際、左側前輪を路肩に脱輪、そのまま車体が道路脇に逸脱し、車両が道路脇の電信柱に衝突した。

- 資材運搬車両についても事前の安全教育を徹底。
- 狭隘な道での大型車両同士のすれ違いは停止又は最徐行での通過を徹底。
- 道幅の狭い区間での走行は、減速又は一旦停止してサイドミラーによる路肩部の確認ルールを徹底。

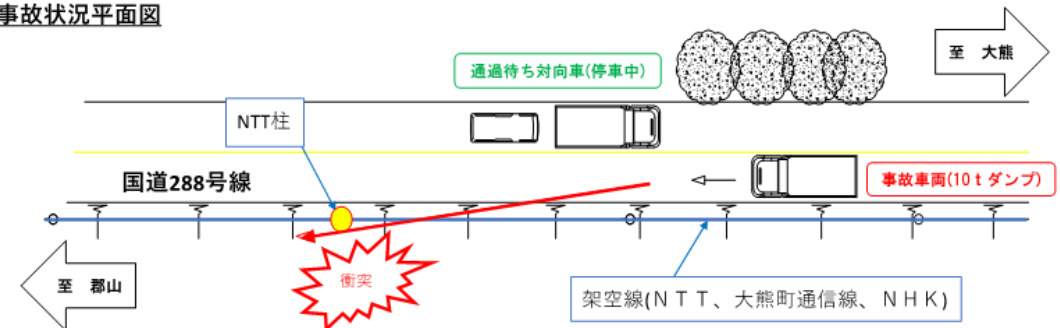
事故状況平面図

- すれ違いの際の徐行不足。
- 路肩状況の確認不足。
- 今回の運搬ルートに不慣れだった。

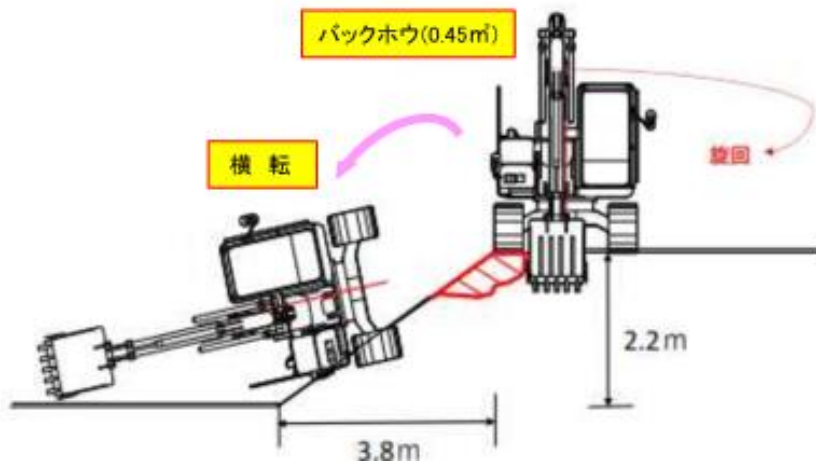
事故発生状況

- 大熊町内の解体物等置場で、盛土の形成作業中、法肩付近を整地していたバックホウが一旦停止し、方向転換するために右旋回をした際、路肩の土砂が崩れたことによりバックホウが横転し、オペレータが負傷した。
- 前額部挫傷、左下腿打撲傷。

- 法肩でバックホウの旋回操作を実施した。
- 法肩明示がされていなかった。
- オペレータが盛土形成の経験不足のため危険に対する認識が不足していた。
- 現場作業員に対する「手順の周知」が不十分であった。

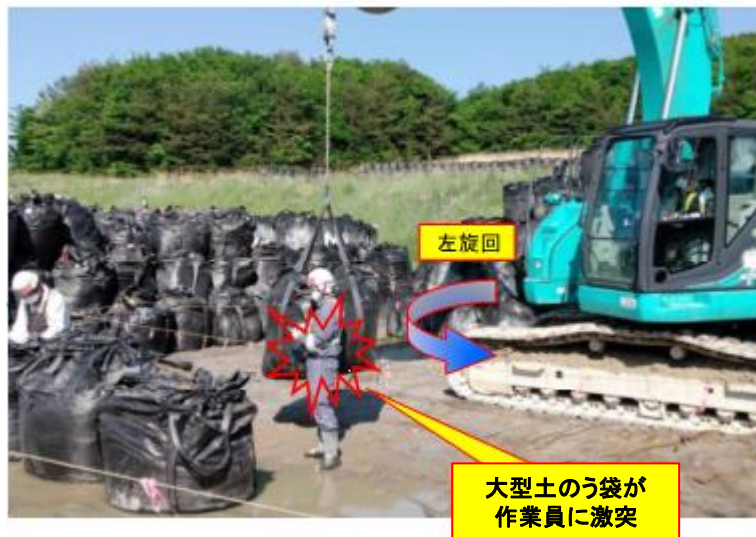
事故発生状況

- 除去土壌封入大型土のう袋との激突による作業員のけが 2022年5月24日 12時40分頃 <前田JV>
- 浪江町内の仮置場において、クレーン仕様のバックホウが、除去土壌の封入された大型土のう袋を輸送準備作業エリアへ移設するため吊り上げて旋回していた際、次の作業段階の作業員が先走って作業エリア内に立ち入っていたため、当該作業員に大型土のう袋が激突した。
 - 右胸部挫傷、右上腕挫傷、右ひじ挫傷。

- 重機作業中の作業エリアへ別作業員が立ち入った。
- 重機作業における監視人を配置していなかった。
- 輸送準備作業における作業手順と作業人員の配置をJV職員が十分に確認していなかった。

- 重機作業中の作業エリアの明示を行い、作業員以外の立入禁止を徹底。
- 重機作業における「合図者」「監視人」を配置し、各人の確認のもとに重機オペレーターが重機を操作するルールを徹底。
- JV職員は、作業開始前に作業手順毎に適正な人員配置になっていることの確認を徹底。

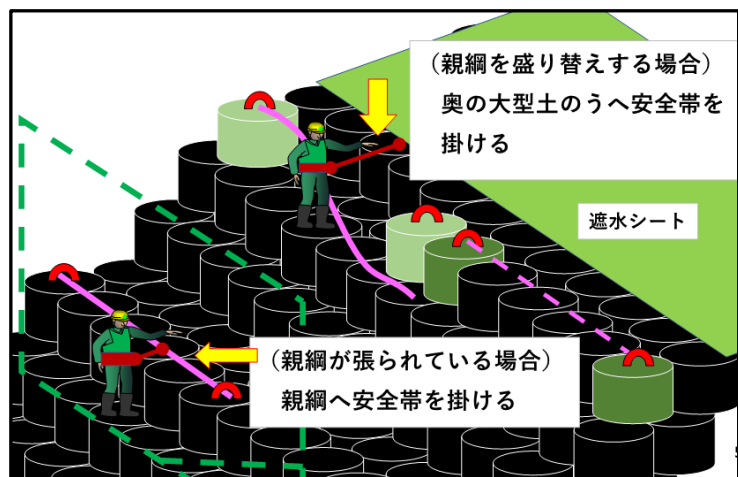
① 当時の作業手順

- 親綱がきちんと張られていない状態で作業を行っていた。
- 親綱を盛り替える時の作業手順が決まっていなかった。
- 作業指揮者が一時的に現場を離れていた。

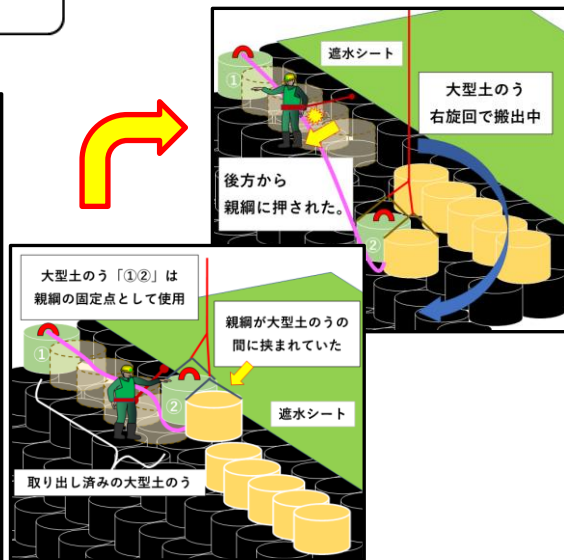
② 被災時の状況

- 双葉町内の保管場で、大型土のうの取り出し作業を行う際に、親綱の片方の端部が取り出しをする土のう（2袋の間）に挟まっていたため、クレーンが大型土のうをつり上げ旋回したと同時に、親綱を引っ張った状態となり、親綱に後方から体を押され、作業員が大型土のうの上で転倒した。
- 左足関節脱臼骨折
