# 福島県・大熊町・双葉町が実施した 中間貯蔵施設における状況確認の結果等について

令和5年3月28日  
福島県生活環境部  
中間貯蔵・除染対策課

# 令和4年度状況確認の結果

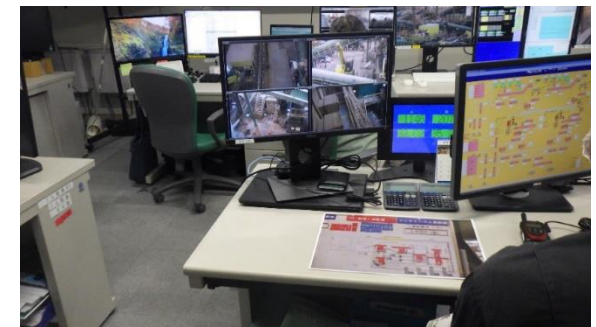
確認事項	結果
カメラによる改質ミキサ内部及び場内の監視状況	○ J V職員が当日の作業員の名前が入った配置図を手元で確認しながら作業状況の監視を行うなど、工夫が図られていた。
改質ミキサへのインターロックの設置	○
清掃作業手順の変更及び作業員への周知	○ J V職員が日常的なK Y活動やヒヤリ・ハット、作業員へのヒアリングを通じて継続的に作業手順書の改善を図っているほか、作業フローを場内に掲示することで作業員が常に確認できるようにしていた。
作業手順の遵守状況	○ 環境省が夜間パトロール等により作業員の手順書の遵守状況を確認し、適宜指導していた。

カメラによる場内の監視状況

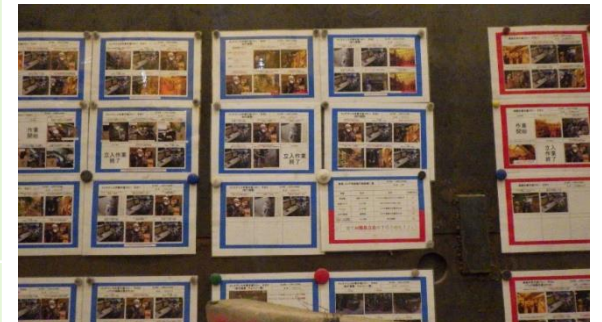
場内での作業フローの掲示状況

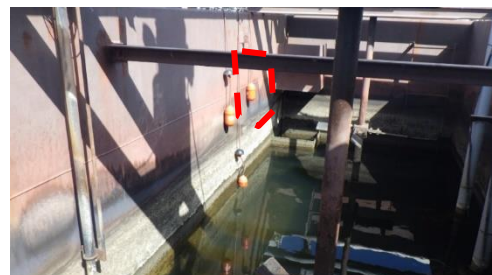
確認事項	結果
レベルスイッチの改修等	○ 不具合のあったレベルスイッチは新品に交換されていた。また、高水位用のレベルスイッチ（オーバーフロー防止）が増設されていた。
浸出水処理設備の日常点検	○ 点検項目に「レベルスイッチの作動状況」が追加され、毎日の実施が記録されていた

レベルスイッチの交換及び増設状況

- ・流出の停止（pH調整槽から放流槽に移送するポンプを手動で作動）
- ・流出水の回収等（側溝を土嚢でせき止め、流出水を回収）
