中間貯蔵施設事業において
発生した事例と対応等の詳細
(2023年3月環境安全委員会報告以降)

2023年11月

環境省

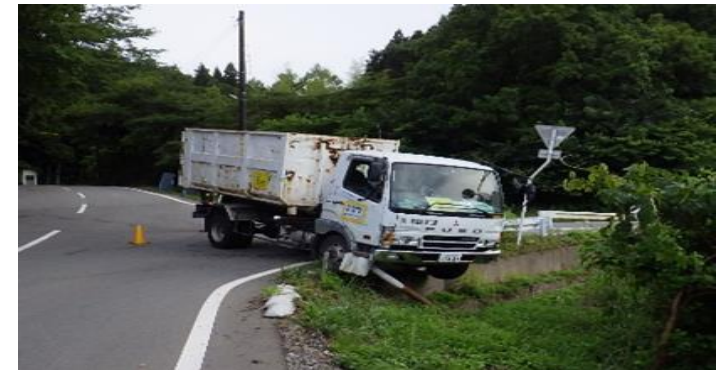
【事故状況（被けん引車両）】

- 不具合のある工事車両が別の車両にけん引され、双葉町内の町道112号線を走行中（下り坂）、被けん引車両のサイドブレーキが効かなくなり、けん引車へ接触し停止した。その後、再度けん引走行しようとした際、被けん引車のハンドル操作が間に合わず、付近のガードレールへ接触し停止した。

- 故障車両を牽引した。
（エンジン停止中の為、フットブレーキは効かない）
- 牽引作業に対するKY不足

- 車両の牽引作業禁止
- 車両、重機の故障時は、修理業者に依頼する。

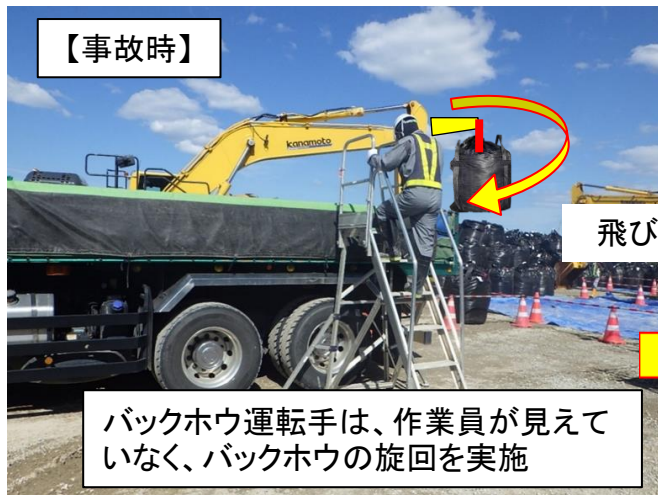
【事故時】

- 富岡町内の保管場で、輸送車両へ積んだフレコンのシート掛けする作業員が、荷台上での積み込み準備を終え荷台から降りる際、フレコンを吊ったバックホウが自身の方向へ旋回を始め、吊ったフレコンが接触しそうになったため、手摺り付脚立の全6段中5段目（高さ1.5m）で脚立より自ら飛び降り、着地の際、左足のかかとを強打した。左かかと骨折（全治3ヶ月）

- 積み込み足場使用せず
- バックホウのオペレーターから作業員が見えなかった。
- バックホウオペレーターと、荷台上の作業員との荷積み作業開始のルールなし。

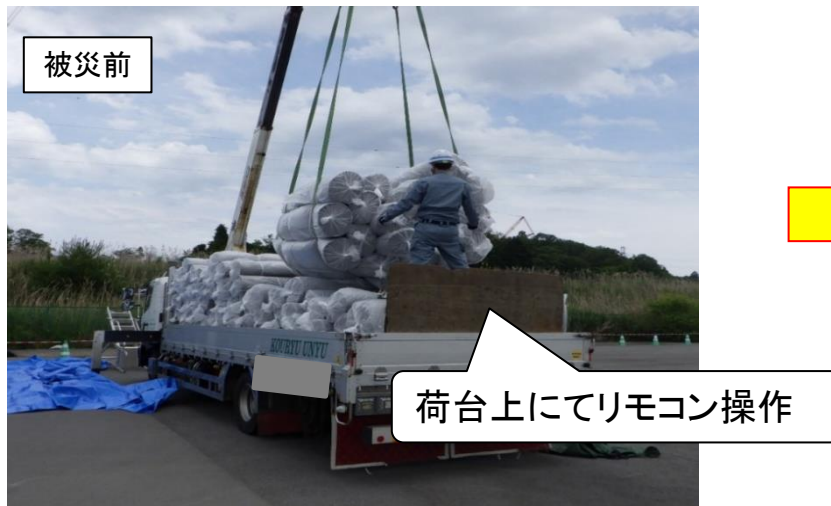
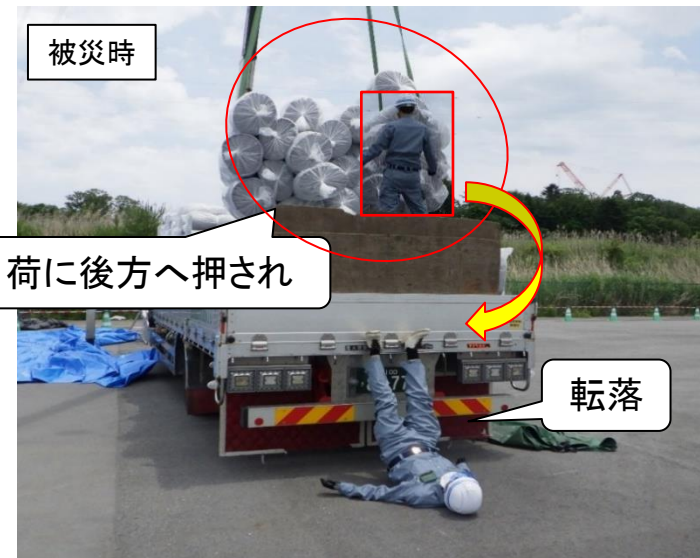
【事故発生状況】

- 大熊町内の保管場で、運転手兼作業員(資材納入業者)が、7tユニック車にて発注資材(保護マット)を荷下しする際、玉掛けを行い荷台上の後ろ側の位置にてリモコン操作で荷を吊り上げたところ、荷ぶれが発生し荷に押される状態となり、荷台の後方地面へ頭部から落下した(高さ1.8m)。
- 第二頸椎ひび

- 1名での作業
- 荷台上で吊り作業を行った。

- 資材納入業者に対して「3・3・3運動」の徹底を要請
- 施行体系外の作業者へ対して、安全に作業してもらう為のチェックシート(安全確保確認書)を使用させる。

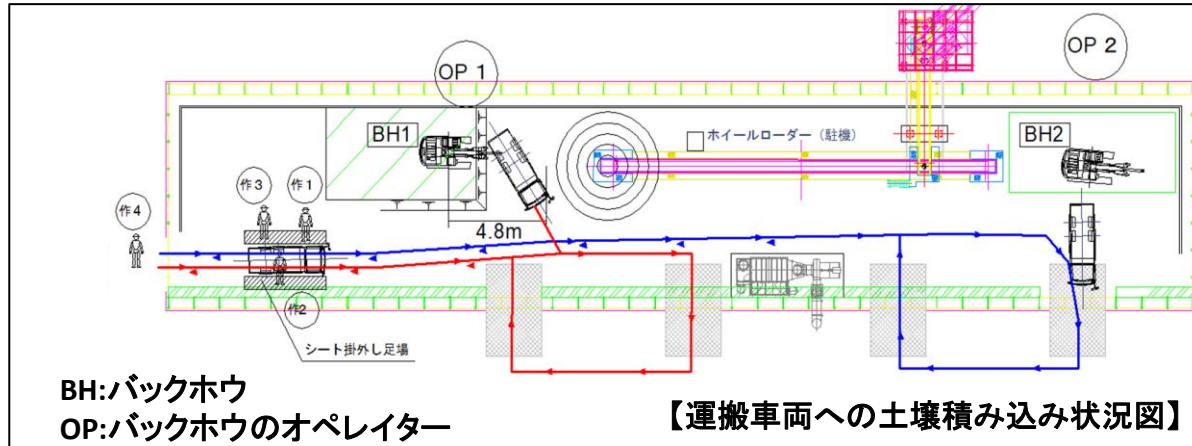
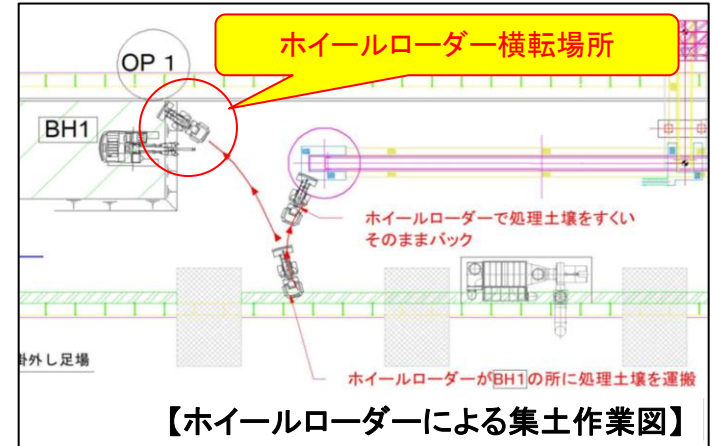
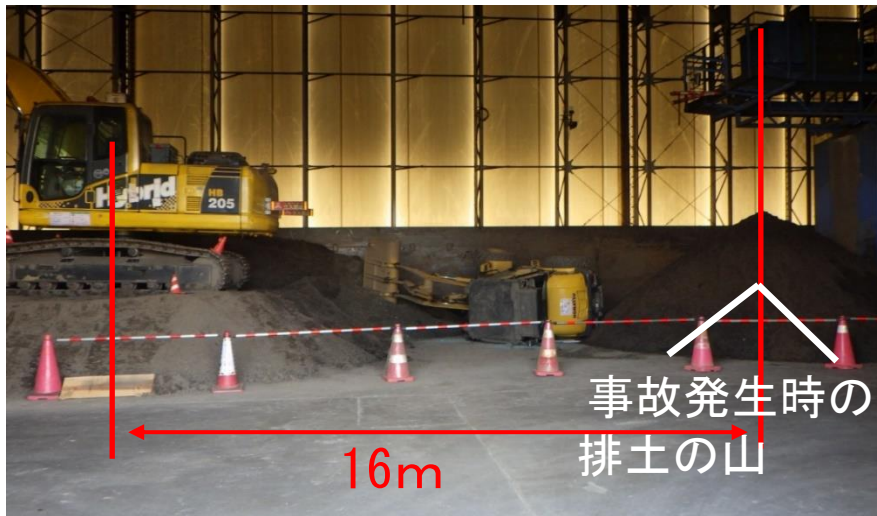
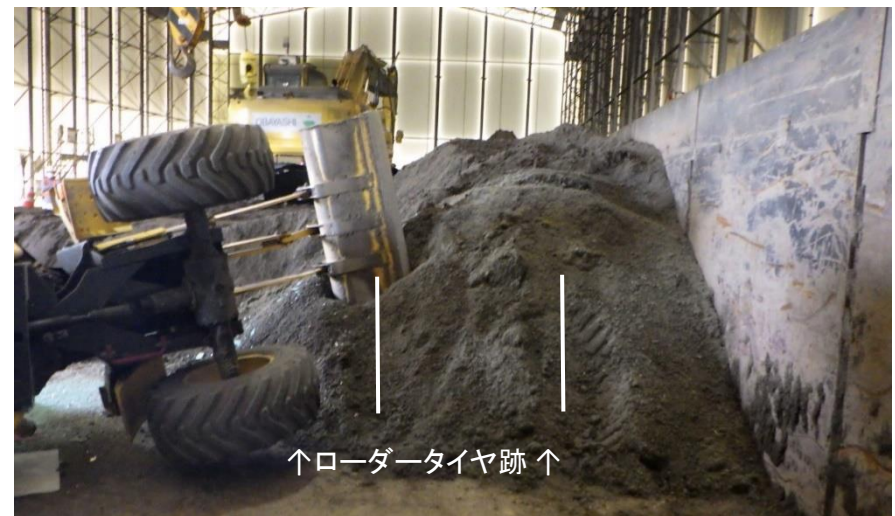
【バックホウと排土山の距離／ホイールローダー横転写真】

- 土壌貯蔵施設の中継tentにおいて、昼休憩後の運搬に備えて処理土をホイールローダーで集土したところ、集土の山の上部に処理土を上げようとして、タイヤを乗り越えた際、バランスを崩して転倒した。

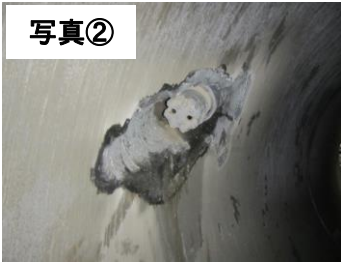
写真②

- ・ 国道288号拡幅工事において、地盤補強のための鉄筋挿入工で削孔を実施した際、ケーシング（削孔工具）が既設の雨水排水管（ヒューム管）を貫通させた。

- ・ 「ヒューム管へ接触させない離隔距離」の設定について、227mmで対応可能と判断見誤り
- ・ ヒューム管が埋設されている方向と削孔方向との位置関係について、事前確認不足
- ・ 施工時の「水平角度ズレ」に対する想定不足

【ヒューム管内面貫通部】

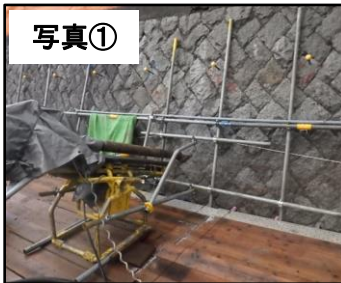
写真①

【作業現場】

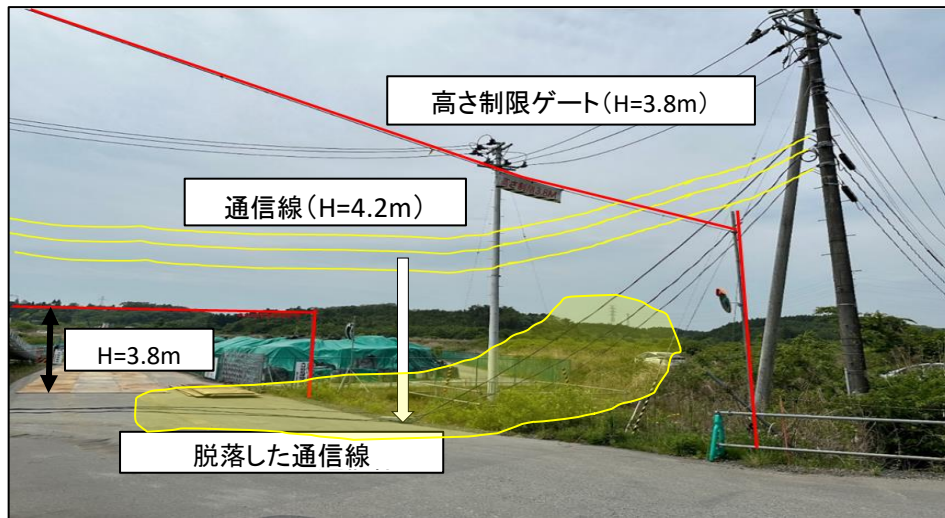
【架空線脱落状態】

- 受入・分別施設のベルトコンベア解体に使用する重機走路用に敷鉄板をバックホウにて敷設していた際、バックホウ旋回時、アームが付近に敷設されている架空線（通信線）に接触し、一部を脱落させた。

- バックホウオペレーターの、架空線（通信線）への意識希薄
- 架空線本体への明示なし
- 架空線が密集している現場であった。
- インフラマップ（状況図）の理解不足
- インフラ事故防止責任者（JV）への作業連絡が出来てなかった。

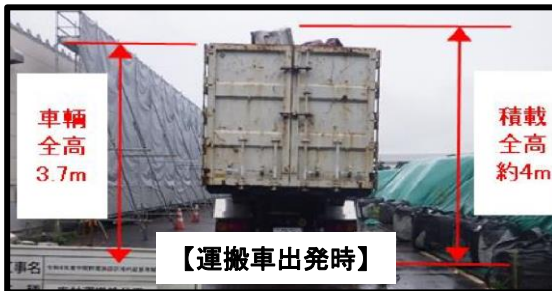
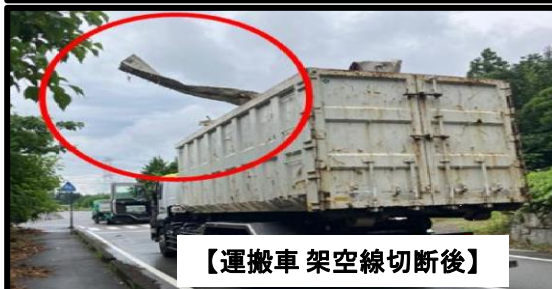
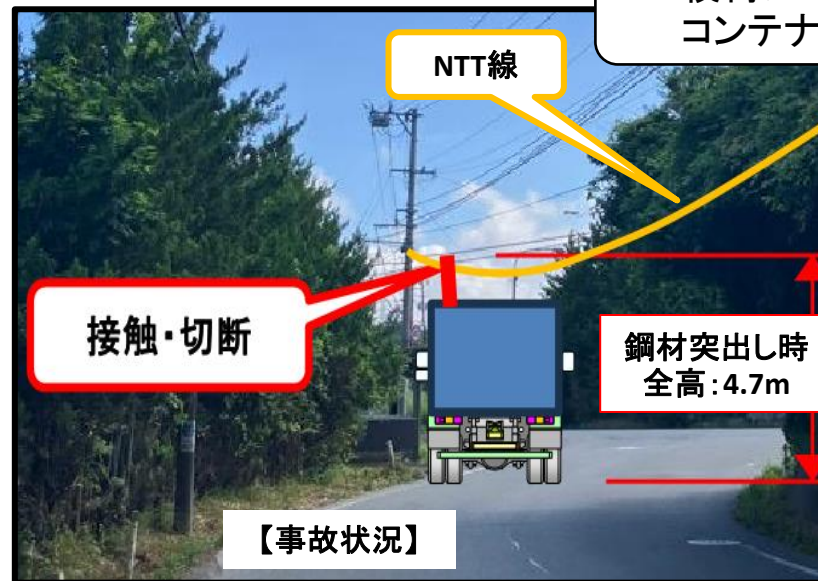
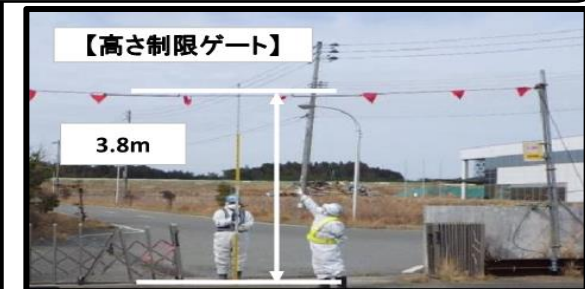
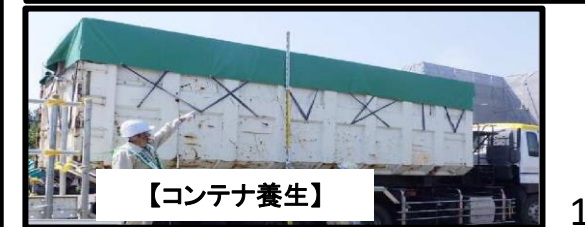
- 家屋解体で発生した廃棄物（鋼材）を場内運搬する車両が、中間貯蔵施設区域内の県道391号線を走行中、架空線（NTT線／家屋への引込み線）を切断した。なお、架空線（NTT線）の切断は、当該車両の荷台から鋼材が飛び出していたことで発生した。

- 解体物を搬出した現場の高さ制限ゲートが4.0mとなっていた。（正：3.8m）
※当該現場へ特殊重機を搬入する為、一時的に高さ制限ゲートの「取り外し／再設置」を実施した際、4.0mとなってしまった。
- 走行中の振動（路面凹凸）や沿道から張り出した枝葉による影響で荷姿が乱れた。
- 運搬車両のコンテナへの積載は、コンテナ天端以上であった。

- 高さ制限ゲートを、「一時的に取り外す場合は、元請職員の許可を得る」「再設定する際に、高さを確認・点検する。」ルールを策定する。
- 運搬するコンテナを養生する。（路面凹凸や、沿道の枝葉による積荷のコンテナ外飛び出しを防止）
- 積荷がコンテナ天端を超えていないことを、コンテナ養生前に作業責任者が確認する。

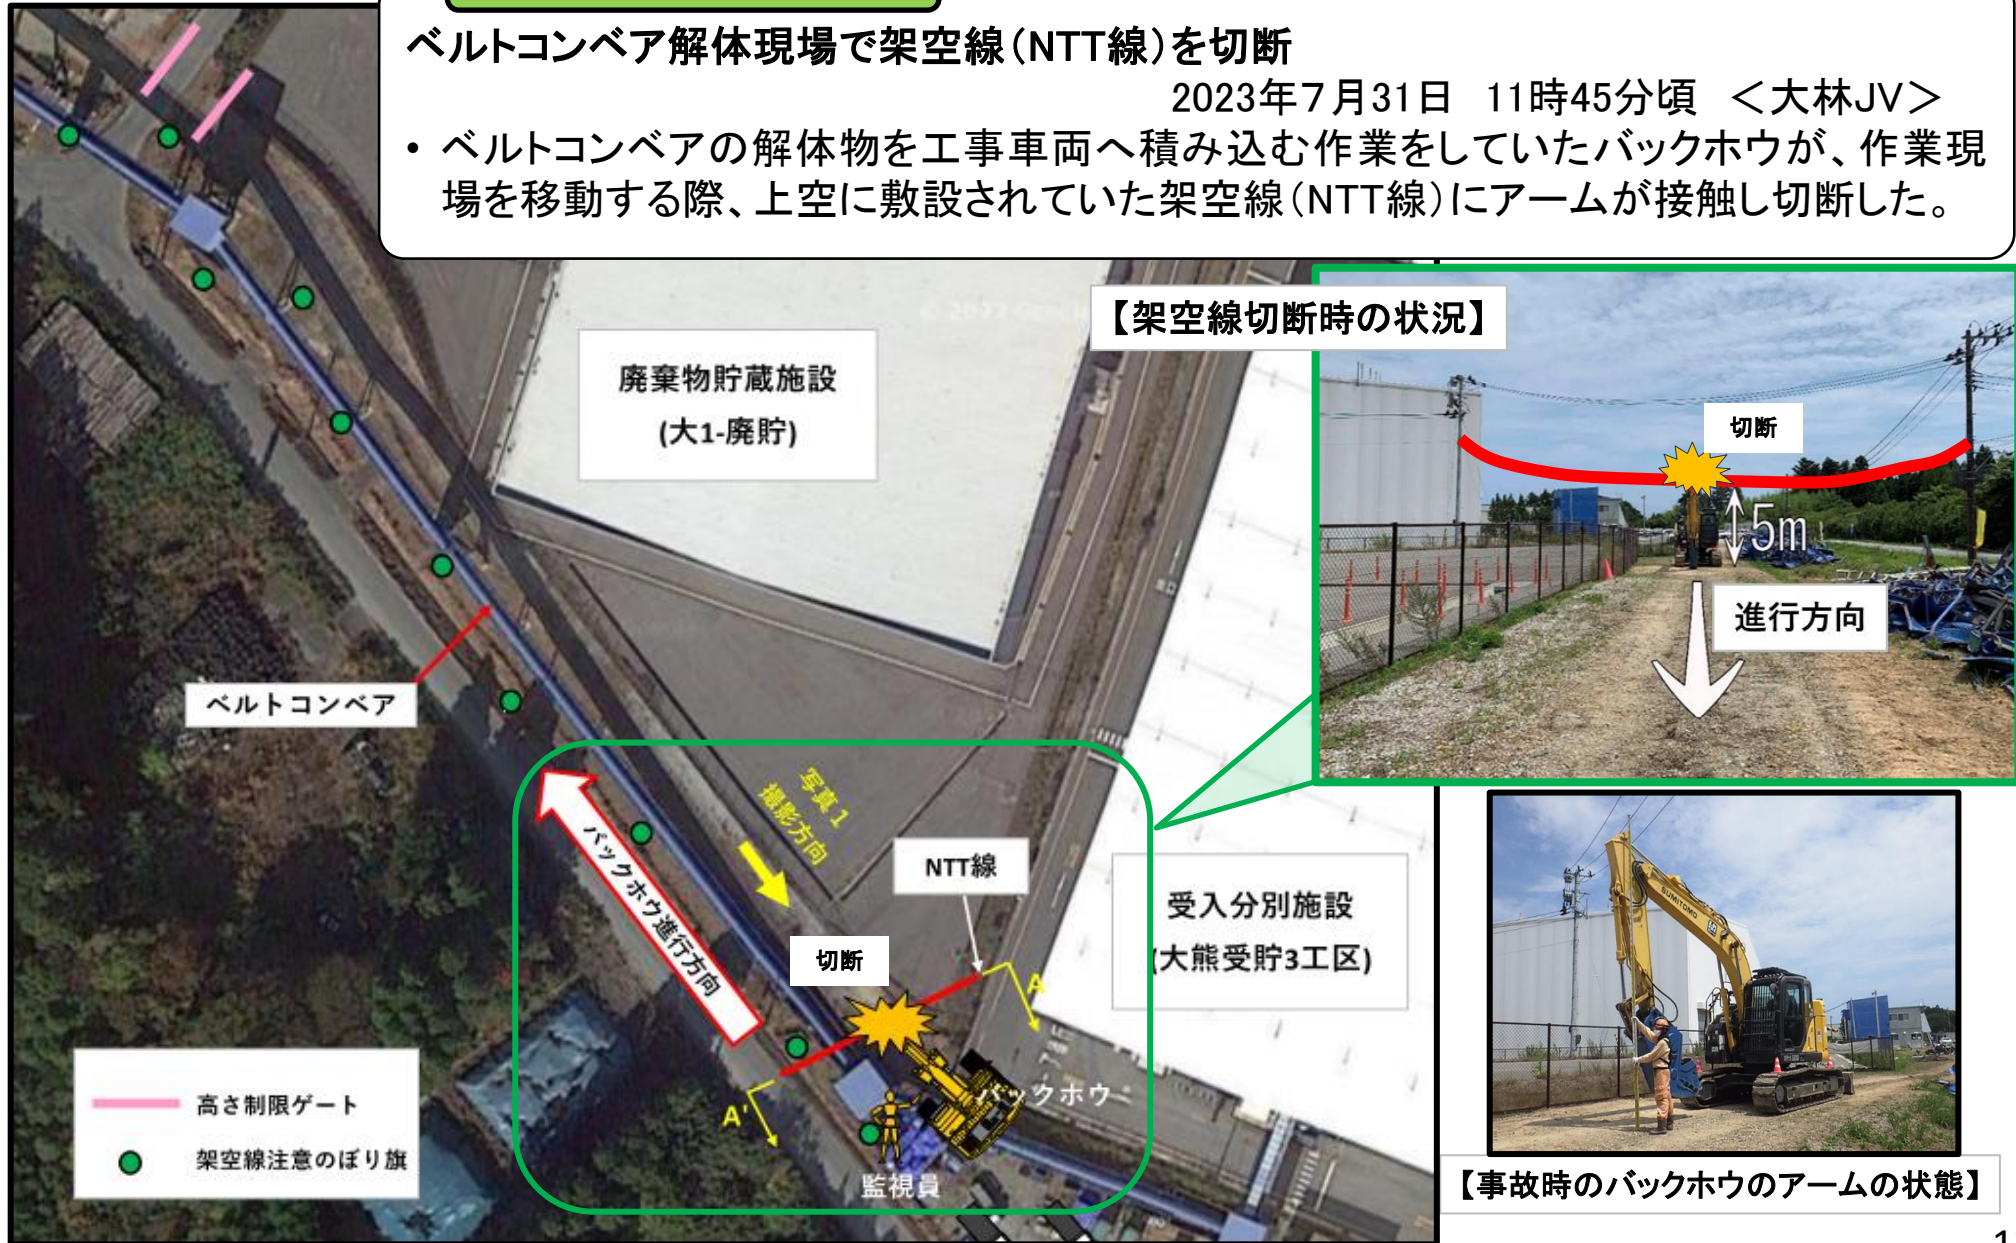
- ベルトコンベアの解体物を工事車両へ積み込む作業をしていたバックホウが、作業現場を移動する際、上空に敷設されていた架空線（NTT線）にアームが接触し切断した。

- バックホウのアームを格納した状態で架空線直下を通れる高さの確認不足
- 監視員の指示なしで、架空線直下をバックホウが通過した。
- 作業通路に対して横断方向に対する架空線の注意喚起を失念
- 危険個所の認識不足

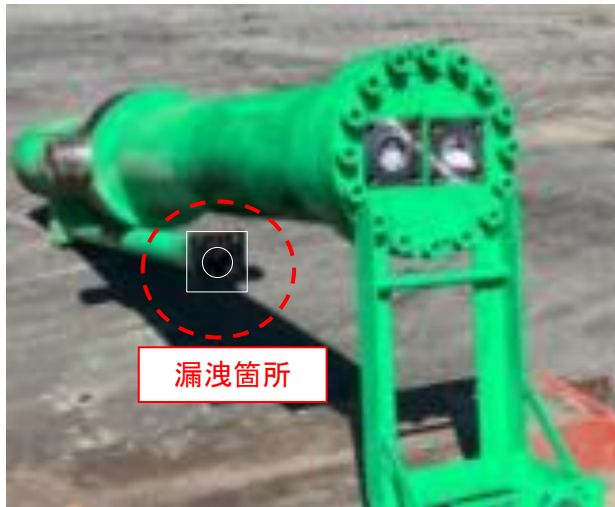
【作動油が漏洩した圧縮梱包機】

- 受入・分別施設の解体に伴い解体物を運搬車両にて運搬した際、荷台に積荷していた“圧縮梱包機”の油圧シリンダー作動油の残油が漏れ、中間貯蔵施設区域内の県道391号線に滴下させた。

- 解体対象機器の作動油排出手順なし。
- 油圧シリンダー内作動油の抜き取り不足
- 油圧シリンダーの接続口に漏油防止措置実施せず。
- 作動油排出完了状況の確認不足（体制）

- 作動油の予定量と実排出量を比較する。
- 解体対象機器の、作動油吐出口を最下点になるようにして、作動油を抜き取る。
- 油圧系統開口部に、閉止キャップを取付ける。
- 解体物をシート養生し、車両荷台からの飛散を防止をする。
- 作動油排出完了時、JV職員による確認を行う。
