## 福島第一原子力発電所現地確認報告書

- 1 確認日  
令和5年12月26日（火）
- 2 確認箇所  
新事務本館  
既設多核種除去設備
- 3 確認項目  
既設多核種除去設備不適合等への対応状況
- 4 確認結果の概要

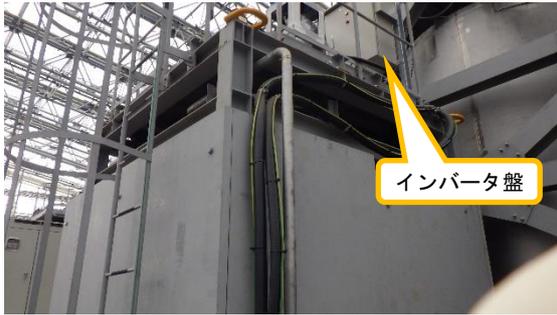
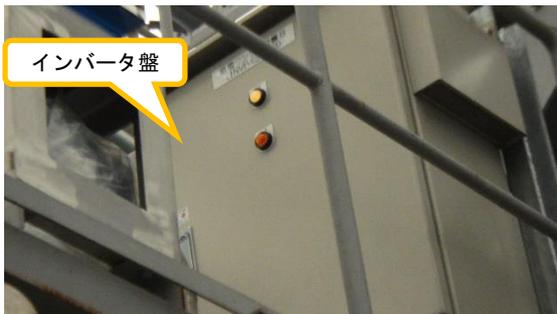
一つ目は、東京電力運転員が、浄化運転停止中の既設ALPS（B）において、「循環タンク攪拌機Bインバータ故障」警報が発生し、運転していた攪拌機が停止していることを確認。現場確認の結果、循環タンク攪拌機

（B）のインバータ盤内部の変圧器の絶縁樹脂らしきものが溶けていることが判明。その後、速やかに代替変圧器と交換を行い、現在は復旧している。

- ・循環タンク攪拌機Bインバータ盤は循環タンク上に設置されており、外観上目視の範囲内で異常等は確認されなかった。(写真1)
- ・東京電力によると、変圧器は他の箇所も設置していることから、経年劣化とは判断できず、また、変圧器の分解調査を行ったが、原因の特定に至っていない。そのため、引き続き経過観察を行っていくとのこと。

(写真1-1)  
循環タンク攪拌機Bインバータ盤①

(写真1-2)  
循環タンク攪拌機Bインバータ盤②

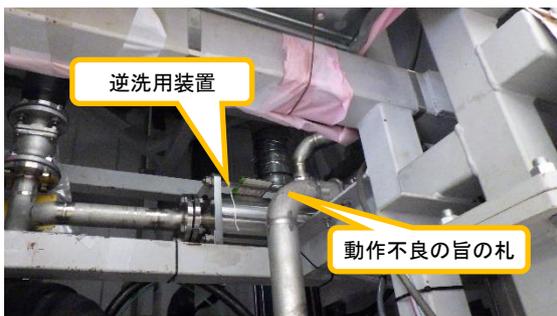
二つ目は、東京電力運転員が、既設ALPS（C）系クロスフローフィルタ<sup>\*2</sup>のろ過運転中に、逆洗用装置動作後のろ過流量が $0\text{ m}^3/\text{h}$ であることを確認。逆洗用装置は一定時間ごとに稼働しており、次の動作後にはろ過流量の指示値が定格流量に戻ることを確認したが、その後、複数回同様な動きを確認したことから、逆洗用装置内部の動作に異常があるものと推定した。当該装置点検までは、逆洗用装置を停止して運用。

- (2) 既設ALPS (C) 系クロスフローフィルタ逆洗用装置の動作不良
- ・逆洗用装置に、動作不良の旨の札が設置されていた。(写真2)
  - ・東京電力によると、逆洗用装置を停止することにより、クロスフローフィルタの逆洗はできなくなるが、薬液洗浄ができることから運転には問題ないとのこと。また、同事象の再現性が得られず原因不明であるため、引き続き、経過観察を行っていくとのこと。

(写真2)  
逆洗用装置の状況

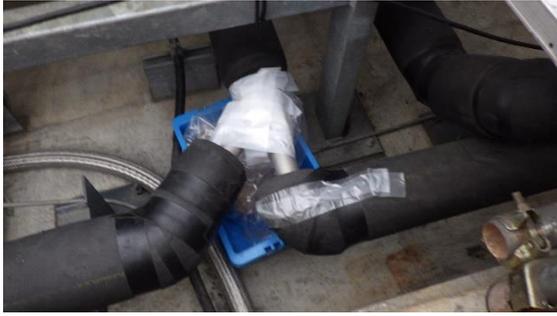
三つ目は、既設ALPS（C）吸着塔からHIC<sup>\*3</sup>への移送配管仕切弁上流側配管下部に水の滴下があると、委託管理員より連絡を受けたため、配管の保温材を外して確認したところ、配管からの水のにじみを確認。スミア測定の結果、 $130\text{ cpm}$ でバックグラウンドと同等、 $\text{pH}7$ 、塩分濃度 $0.01\%$ であったことから、床面の水は洗浄に使用したろ過水と判断。該当箇所に養生受けを設置済みである。

- (3) 既設ALPS (C) 吸着塔からH I Cへの移送配管仕切弁上流側配管下部における水の滴下
- ・該当の配管周囲には、養生及び受けが設置されていた。(写真3)
  - ・東京電力によると、今後、配管の交換もしくは金属補修材による補修を行っていくとのこと。

(写真3)  
配管の養生及び受け設置の状況
