福島第一原子力発電所現地確認報告書

既設ALPSサンプルタンク

既設ALPSサンプルタンク堰内の現況

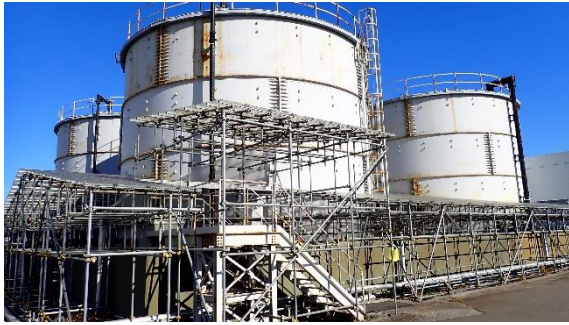
(写真1)
既設ALPSサンプルタンク外観
(南西側から撮影)

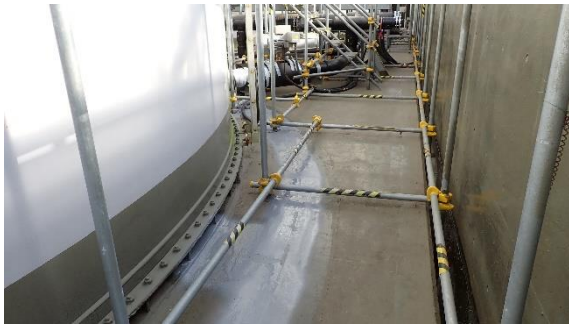
- ・現場確認時、既設ALPSサンプルタンク堰内の床面は乾いた状態であった。（写真2）
- ・既設ALPSサンプルタンク周辺床面の塗装つなぎ目において、再塗装が実施されていた。（写真3）
- ・既設ALPSサンプルタンクに設置されている弁は閉じられており、操作禁止タグが設置されていた。また、保温材の一部が取り外された状態であった。（写真4）

(写真2)
既設ALPSサンプルタンク堰内の
状況

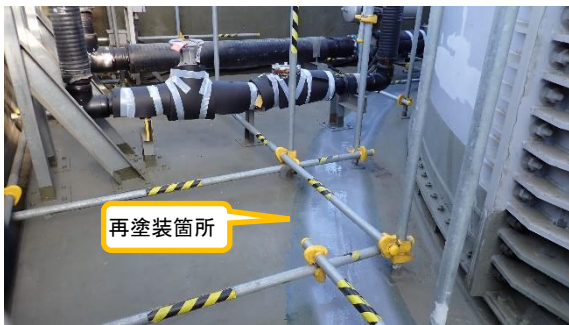
(写真3)
既設ALPSサンプルタンク周辺床
面塗装つなぎ目における再塗装の実
施状況

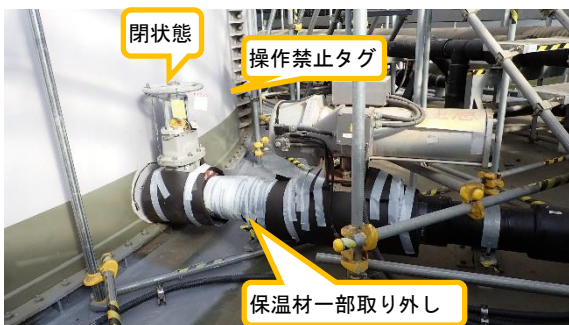
(写真4)
堰内の弁の状況
