福島第一原子力発電所現地確認報告書

令和5年12月28日（木）

フランジタンク解体部材一時保管施設①～④
廃液供給タンク（Cエリア）

フランジタンク解体部材一時保管施設の現況
ALPS処理水移送配管内ろ過水移送先の状況

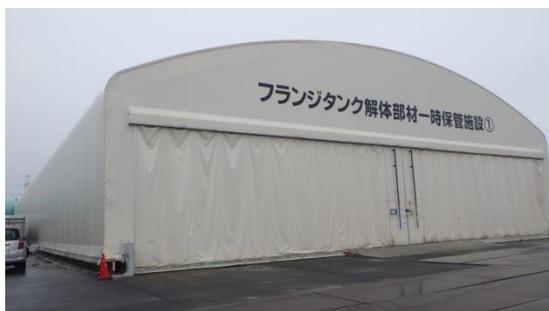
(写真1-1)
フランジタンク解体部材一時保管施設①
(平成30年11月5日撮影)

- ・前回確認時（平成30年11月5日）と比較して外観上大きく変化したところはなかった。当該施設は、鉄骨に白色のテントを被せたもので構成されており、目視した限り、テントに破れはなく、雨水が流入するおそれは認められなかった。（写真1）
- ・施設内には、解体されたフランジ型タンクの側板が重ねて保管されていた。（写真2）
- ・目視した限り、重ねたフランジ型タンクの側板の崩れ、テント外へのはみ出し等の異常は認められなかった。

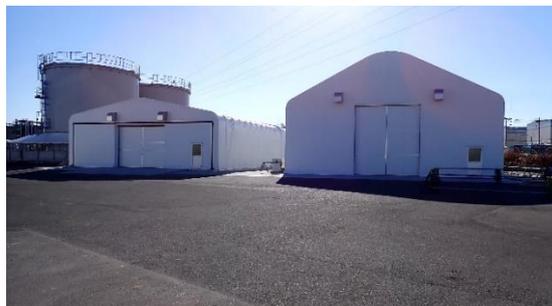
(写真 3-1)
フランジタンク解体部材一時保管施設②
（平成 30 年 11 月 12 日撮影）

- ・前回確認時（平成30年11月12日）に設置されていた当該施設は解体され、その跡地にテント2棟が建設されていた。（写真3）

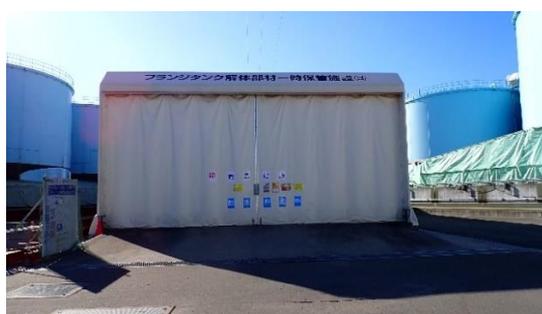
(写真 4-1)
フランジタンク解体部材一時保管施設③
（平成 30 年 11 月 29 日撮影）

- ・前回確認時（平成30年11月5日）と比較して外観上大きく変化したところはなかったが、当該施設は解体工事が行われており、確認時は施設内部の除染作業が行われている状況であった。（写真4）（写真5）

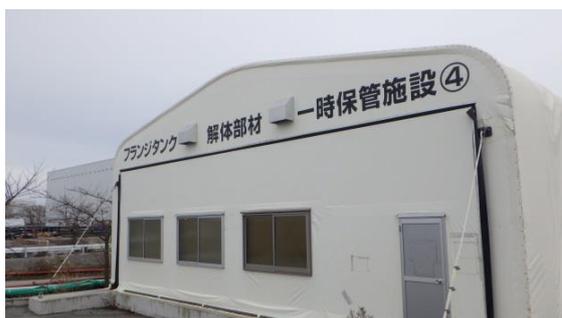
(写真6-1)
フランジタンク解体部材一時保管施設④
(平成30年12月11日撮影)

- ・ 前回確認時（平成30年12月11日）に設置されていた当該施設は解体され、コンクリート基礎が残置されている状況であった。（写真6）

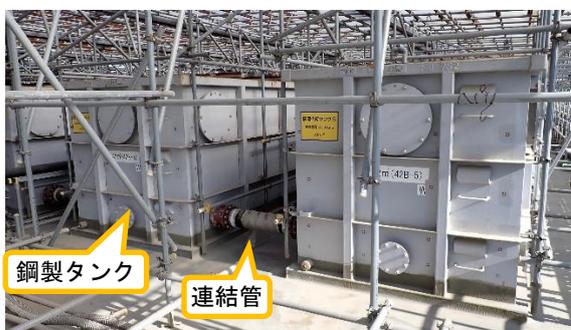
(写真7-1)
廃液供給タンク (Cエリア) の状況
①

- ・ 廃液供給タンク（Cエリア）は鋼製タンクで構成されており、タンク同士は連結管で接続されていた。（写真7-1）
- ・ 鋼製タンクはコンクリート堰内に設置され、タンク上部には堰カバーが設置されており、堰内に雨水がたまることを防ぐ対策が実施されていた。（写真7-2）
