## 福島第一原子力発電所現地確認報告書

- 1 確認日  
令和6年3月22日（金）
- 2 確認箇所  
H1タンクエリア
- 3 確認項目  
多核種除去設備処理途上水の仮設移送の状況

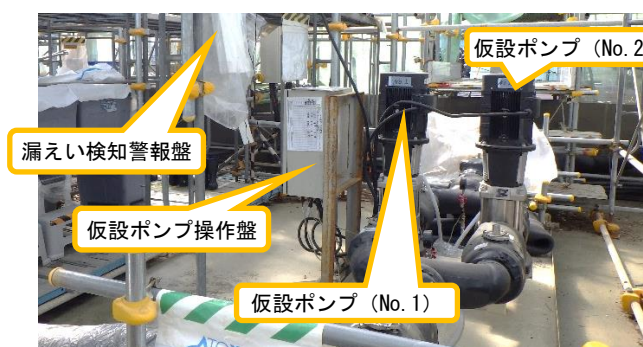
(写真1-1)  
仮設ポンプ（2基）、漏えい検知警報盤、仮設ポンプ操作盤の設置状況。（H1タンクエリア堰内南西側を北方向から撮影）

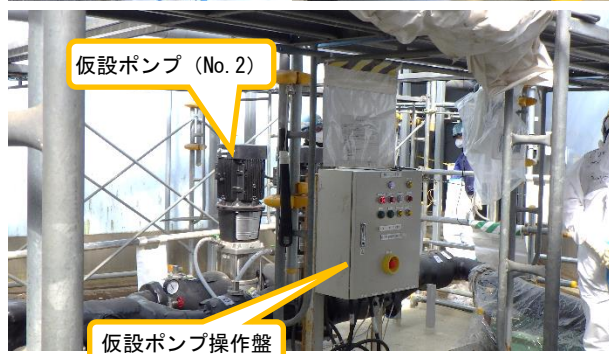
(写真1-2)  
仮設ポンプ操作盤の設置状況（H1タンクエリア堰内南西側を南東方向から撮影）

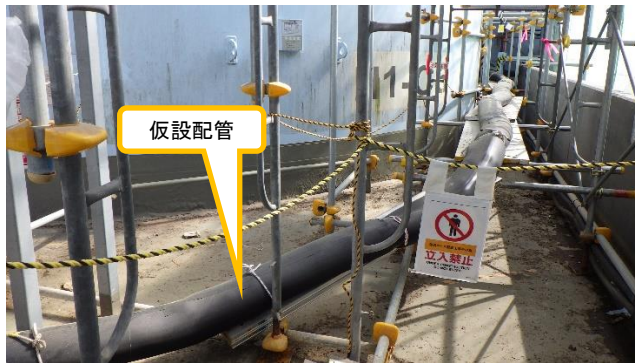
(写真1-3)  
H1タンクエリア堰内の仮設配管の敷設状況  
(H1タンクエリア堰内南側を西方向から撮影)

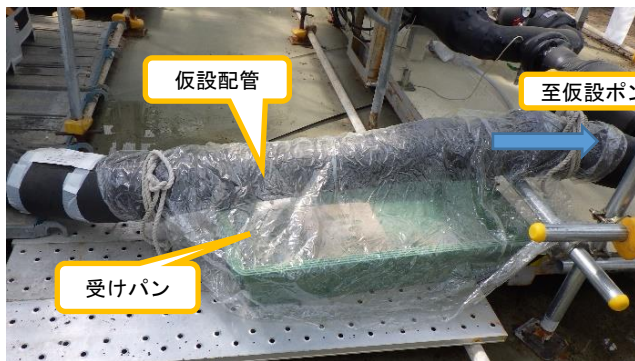
(写真2-1)  
接続部下部の受けパンの設置状況。  
雨水浸入防止のためにシートで養生されている。

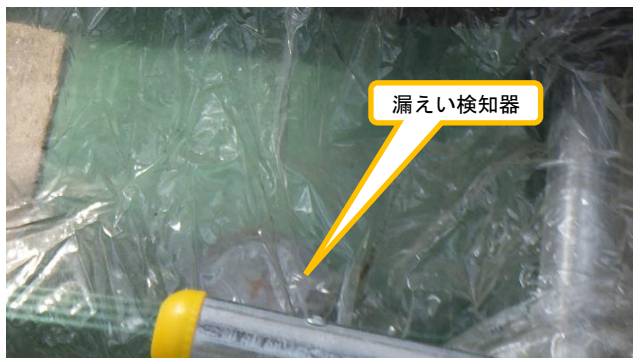
(写真2-2)  
受けパン内に設置されている漏えい検知器。
