# 1号機 PCV内部調査（気中部調査）について

「2024年3月28日\_廃炉・汚染水・処理水対策チーム会合事務局会議」資料

2024年4月24日

東京電力ホールディングス株式会社

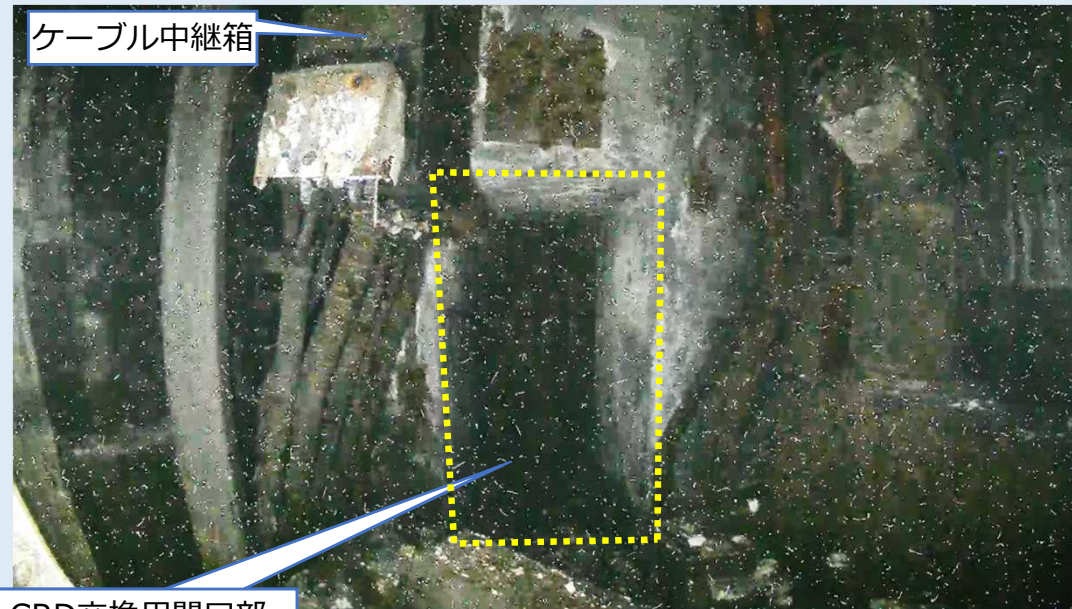
■ 写真①：ペデスタル外から見たCRD交換用開口の様子。開口部前には落下物があるものの、ペデスタル壁に大きな損傷はない。既設構造物は経年劣化と考えられる変色があるが、概ね形を保っている

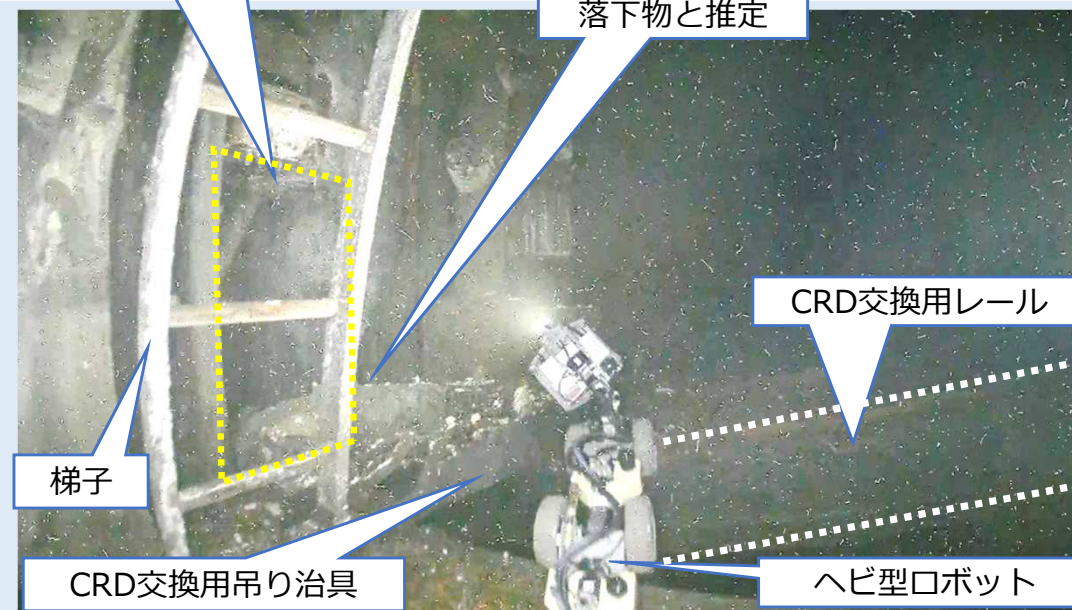
■ 写真②：CRD交換用開口部前のヘビ型ロボットを俯瞰した写真。2月28日の調査でCRD交換用レール周辺に、目立った障害物が確認されなかったため、計画通りヘビ型ロボットにてCRD交換用レールから無線中継を実施

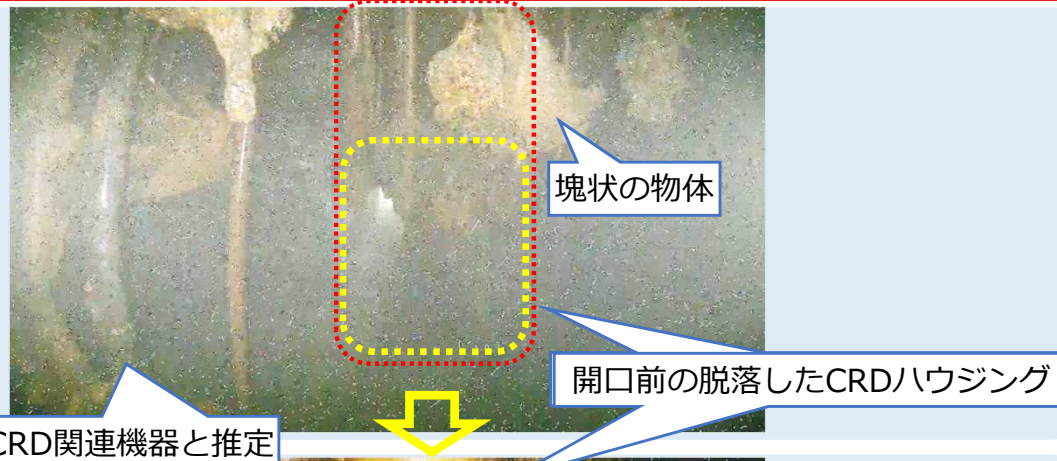
- 写真①：CRD交換用開口部付近をペデスタル内から撮影した写真。赤点線部が開口部を塞いでいる脱落したCRDハウジングである。

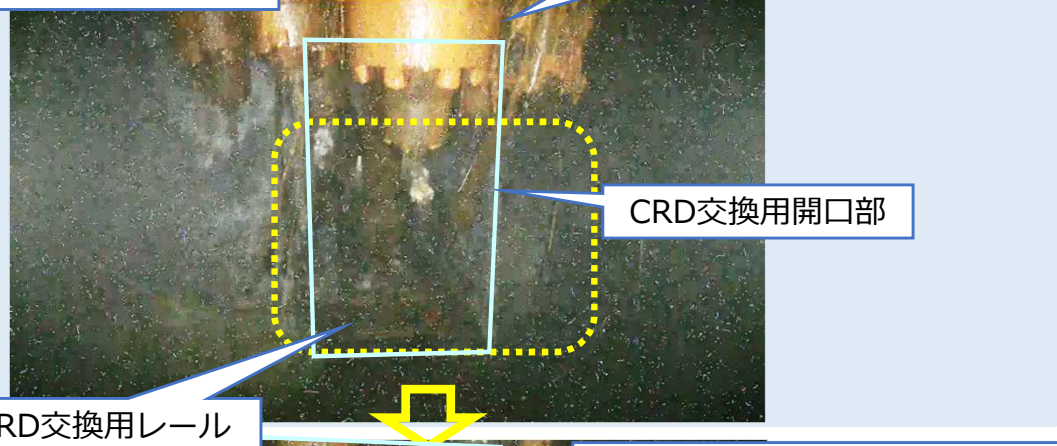
- 写真②：写真①の黄色点線枠の写真。脱落したCRDハウジングは1つではなく、複数のCRD関連機器がまとまって脱落している。

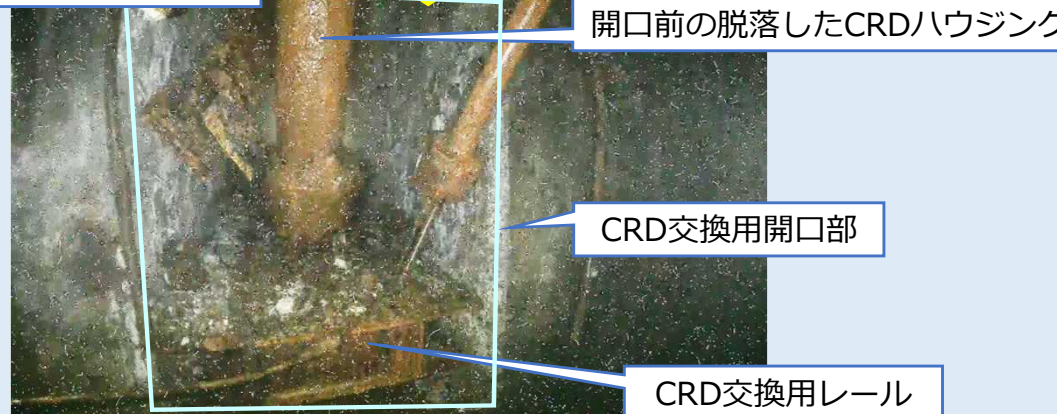
- 写真③：写真②の黄色点線枠の写真。脱落したCRDハウジングの下部はCRD交換用レールの上に落下していると推定。

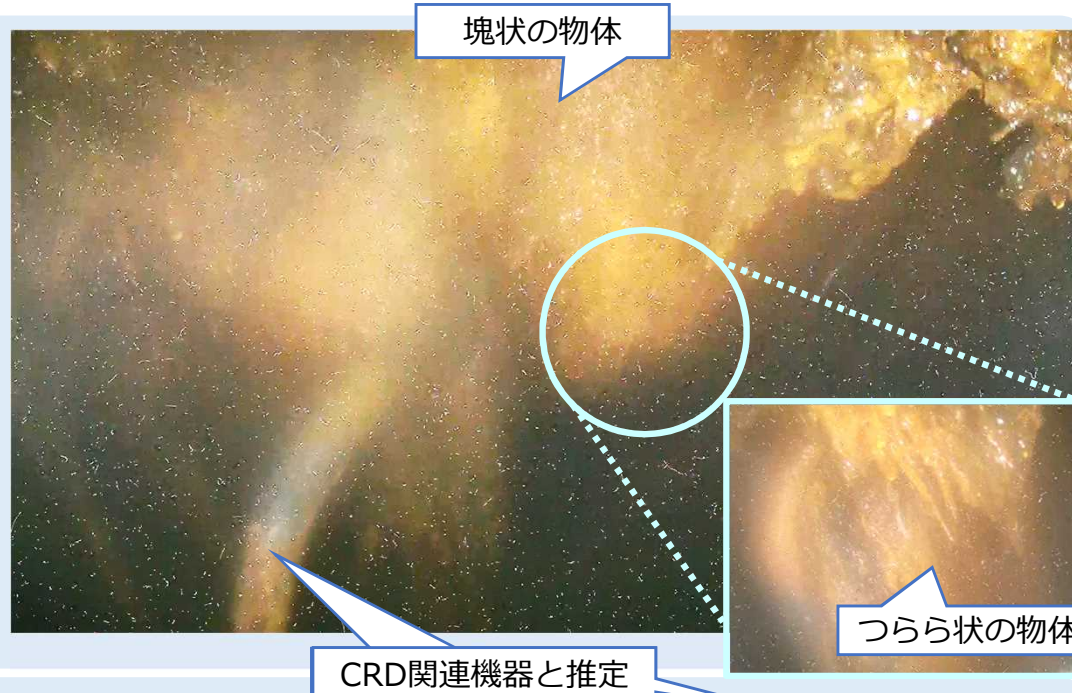
- 写真①：CRD交換用開口部付近の脱落しているCRDハウジングの上部の塊状の物体。塊状の物体の中にはつらら状になっている部位がある。上部に集中して固まっていることから、上方より移行してきたものと推定。

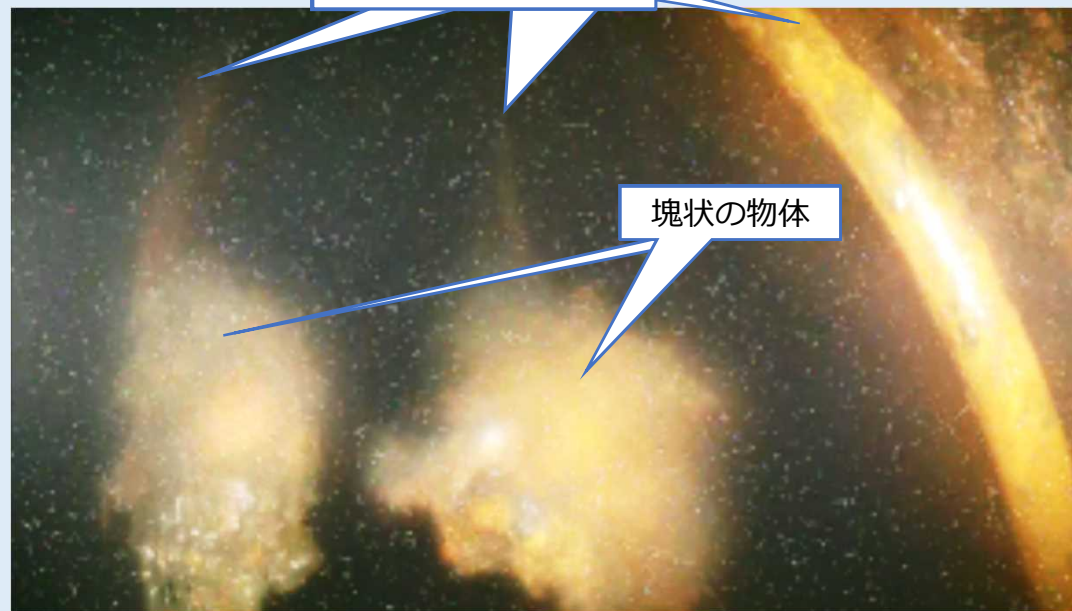
- 写真②：CRD交換用開口部付近の脱落しているCRDハウジングよりもペデスタル内側にある塊状の物体。CRD関連機器にぶら下がるように固まっている。写真①と同様に、上方より移行してきたものと推定。

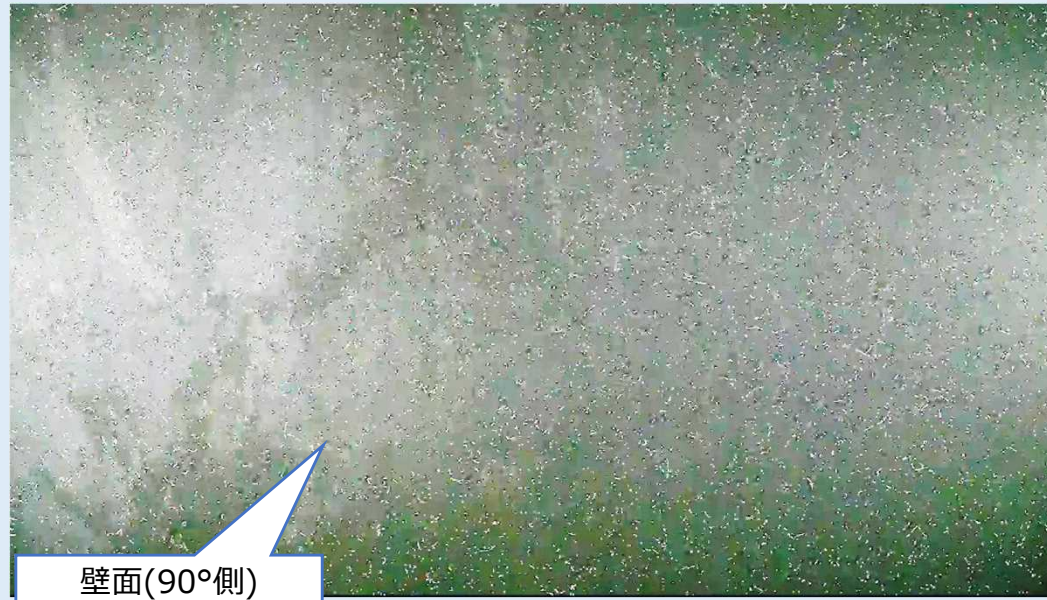
- 写真①：ペデスタル内90°側のペデスタル壁面の様子。一部変色がみられるものの、著しい損傷は確認されず、コンクリートが残存している。なお、当該壁面には、震災前より既設設備はないため、機器は確認されていない。

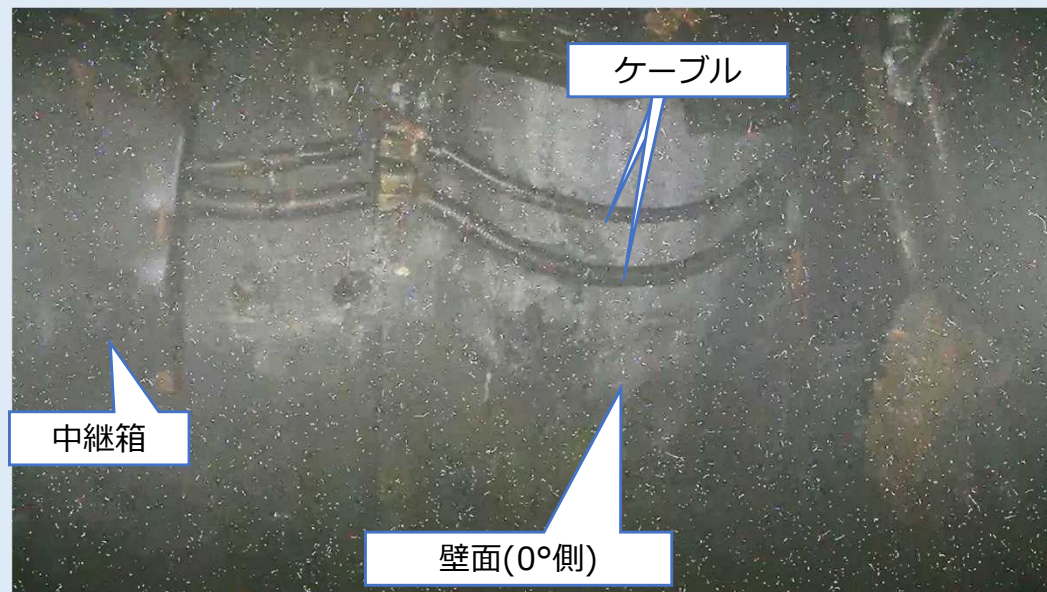
- 写真②：ペデスタル内0°側のペデスタル壁面の様子。写真①と同様に一部変色があるが、著しい損傷は無く、コンクリートが残存している。また、ケーブルの中継箱等が確認されており、変色及び変形していると推定。

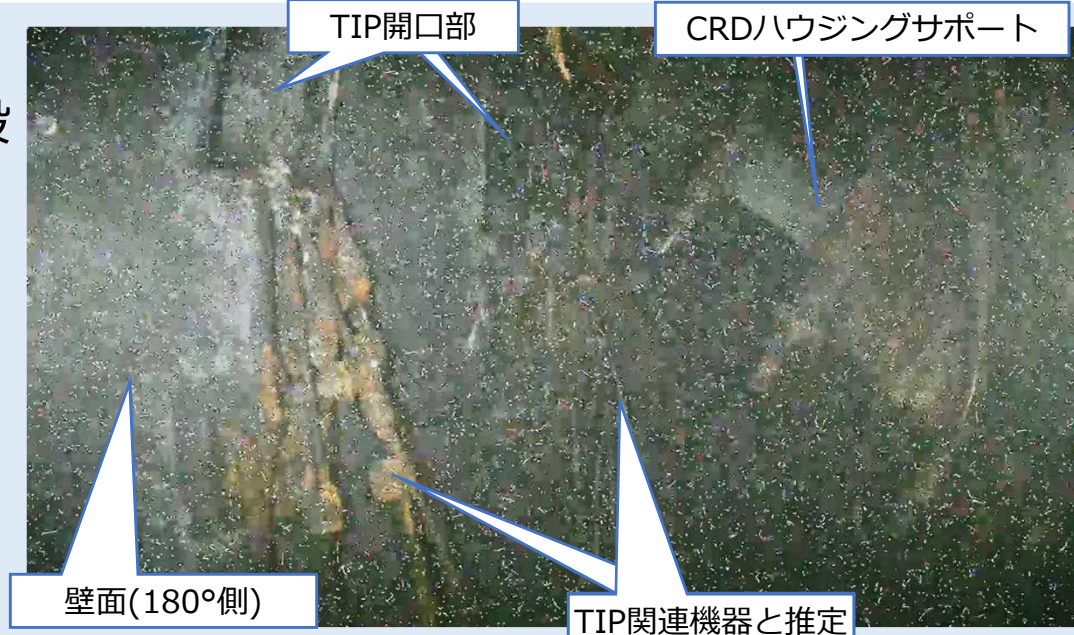
■ 写真①：ペDESTAL内 180°付近の様子。既設のTIP開口部があり、TIP関連機器と推測される機器が下方方向に垂れている。ペDESTAL壁面については、0°および90°付近と同じく著しい損傷は確認されていない。

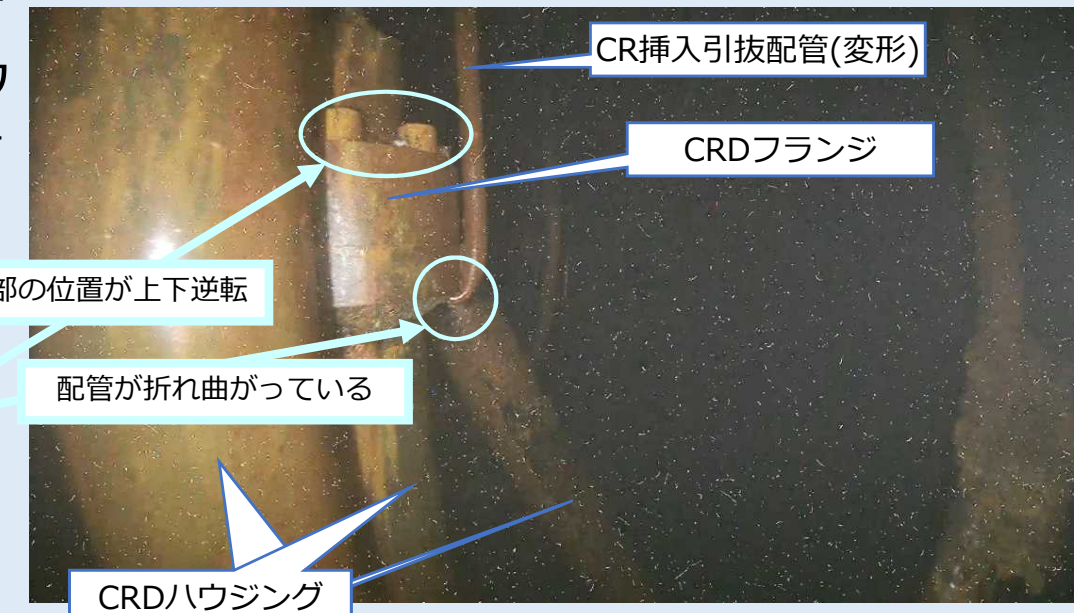
■ 写真②：正位置と上下逆転しているCRDハウジング。挿入引き抜き配管が変形している。

ボルト頭部の位置が上下逆転

配管が折れ曲がっている

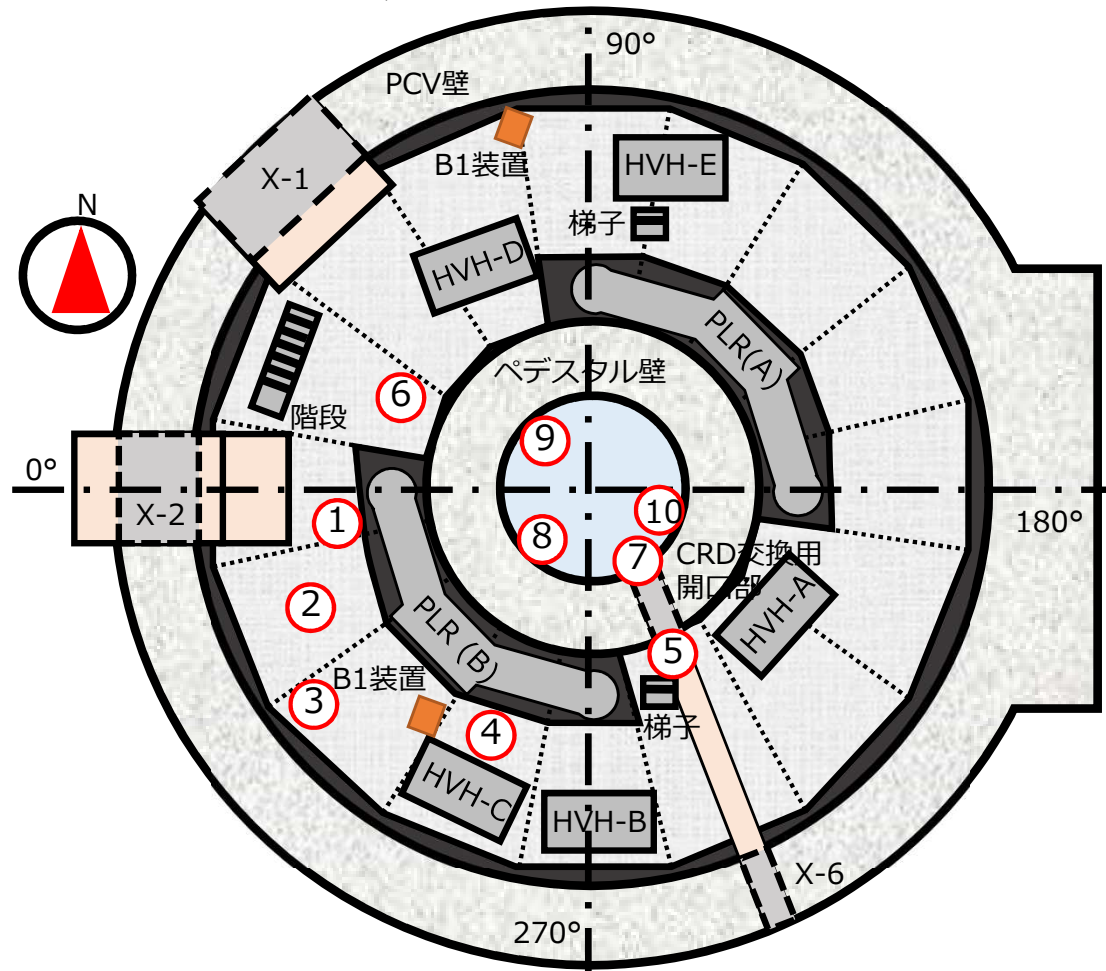
- ペDESTAL外でのグレーチング上には、過去の調査でも確認されている、鉛遮蔽マット等の落下物を確認
- CRD交換用開口部前にはCRDレールを吊るためのチェーンブロックと思われる落下物を確認
- ペDESTAL内ではCRD交換用開口部周辺以外にも、CRD関連機器と思われる脱落した構造物を、壁側に複数確認

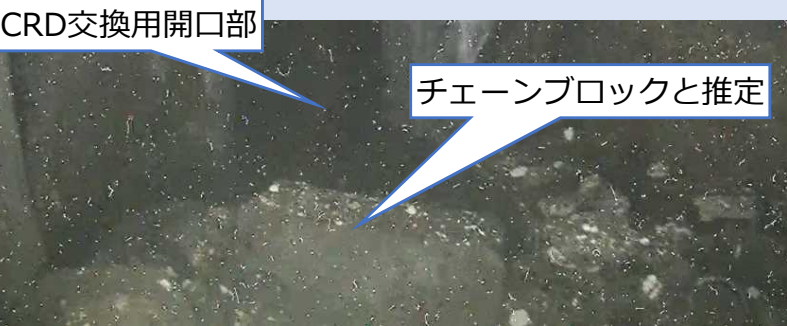
CRD交換用開口部前(落下したチェーンブロック)

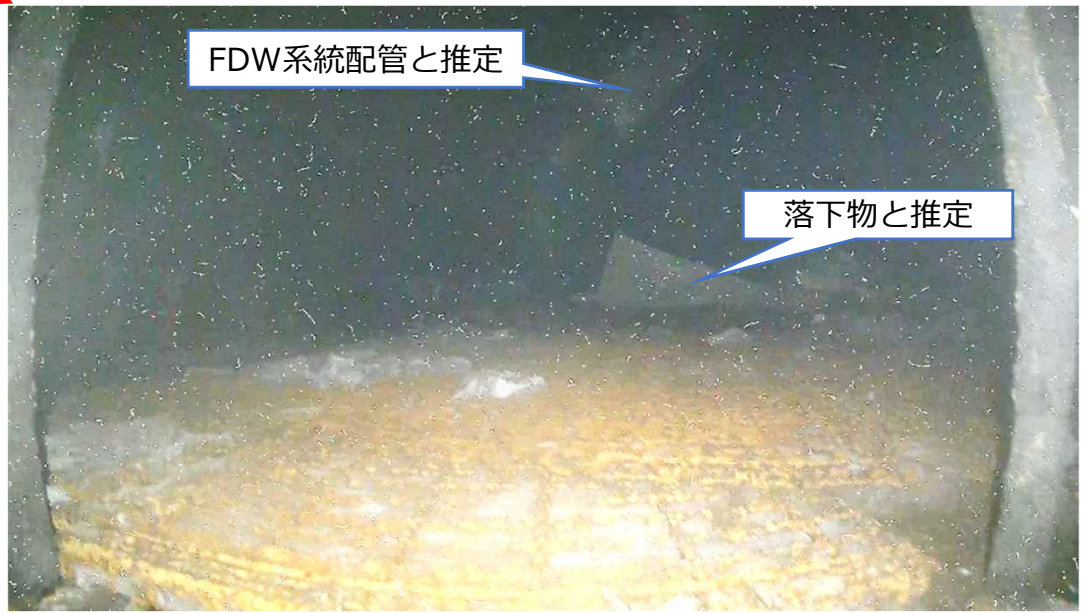
写真3.2FLの状況

FDW系統配管と推定

落下物と推定

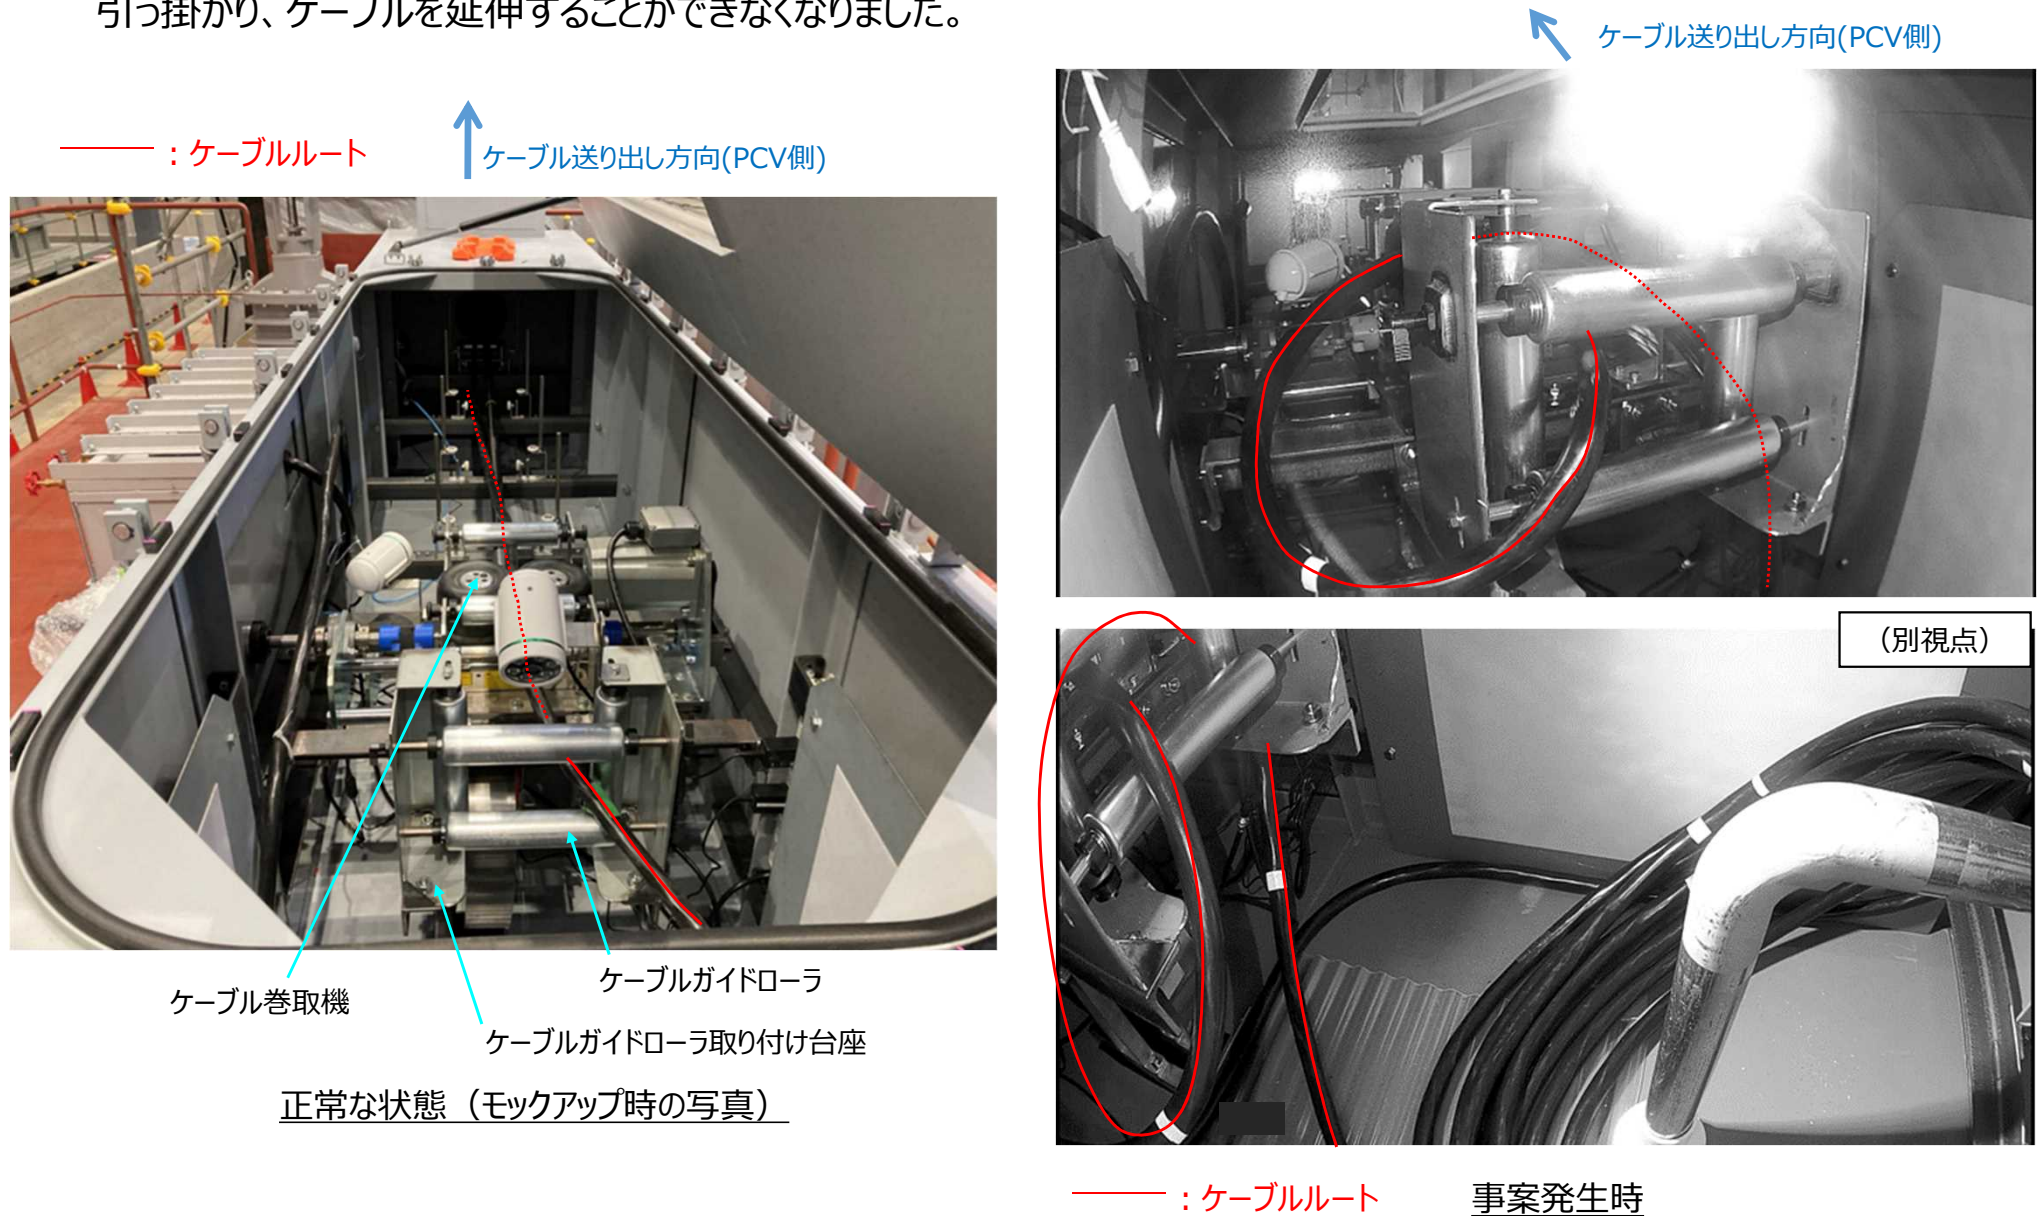
- 通常は有線ケーブルがケーブルガイドローラを介してケーブル巻取機に導かれるルートを通ります。
- 本事案では有線ケーブルがたわむことによって通常とは異なるケーブルルートとなることで、ケーブルガイドローラ取り付け台座に引っ掛かり、ケーブルを延伸することができなくなりました。
