## 福島第一原子力発電所現地確認報告書

令和7年10月28日（火）

- ・ 5号機屋外トレンチ（図1）
- ・ F1タンクエリア（図1）

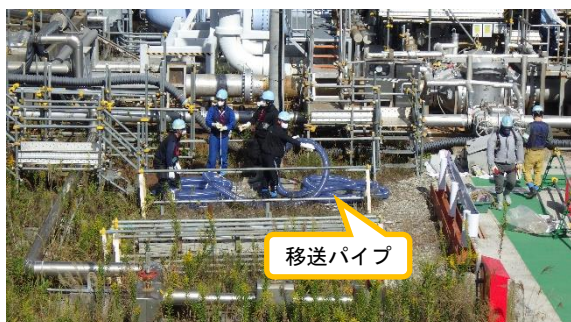
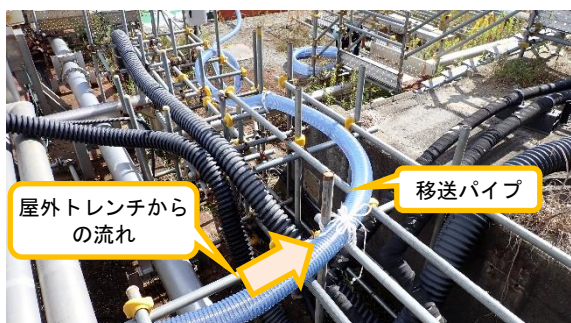
- ・ 現場確認時は、屋外トレンチから5号機タービン建屋の東側にあるピットへ滞留水を移送するパイプの敷設作業が行われており、滞留水の移送作業はまだ行われていなかった。（写真1）
- ・ 屋外トレンチの開口部は2箇所あり、それぞれの開口部からポンプ車により、ピットへ滞留水が移送される。（写真2）
- ・ パイプの敷設作業においては、作業員同士の声かけ、指差呼称による確認が行われていた。

(写真 1－1)  
移送パイプの設置状況①

(写真 1－2)  
移送パイプの設置状況②

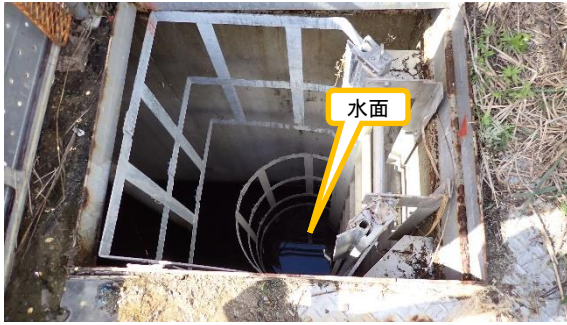
(写真 2 - 1)  
屋外トレンチの開口部の状況

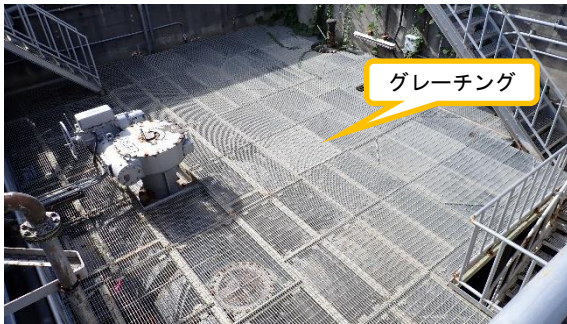
(写真 2 - 2)  
移送先のピットの状況  
※グレーチング（金網の蓋）の下部  
に水が移送される。

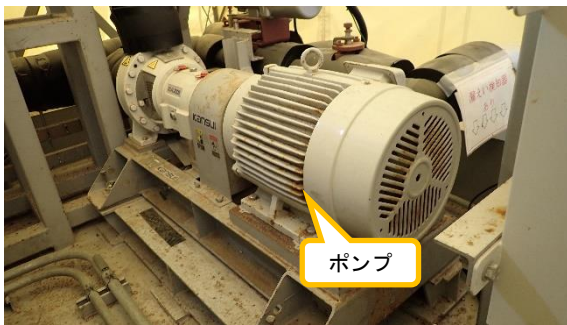
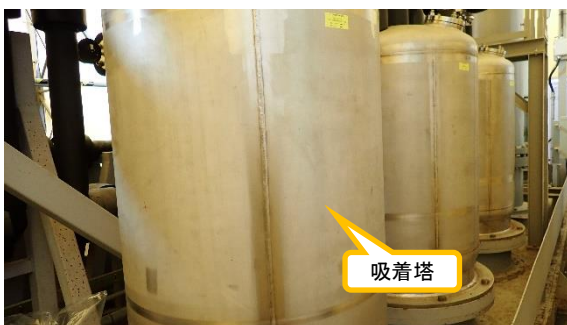
- ・ 現場確認時、4台設置されている浄化ユニットはすべて停止していた。
- ・ B系の浄化ユニットを確認し、配管からの水漏れや計器の異常などは確認されなかった。（写真3）

(写真 3 - 1)  
浄化ユニットB系の設置状況①

(写真 3 - 2)  
浄化ユニットB系の設置状況②

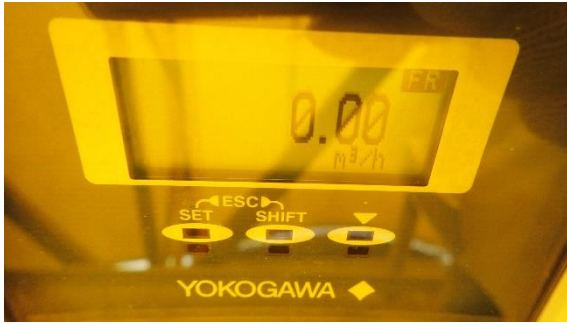
(写真 3－3)  
流量計の表示
