福島第一原子力発電所現地確認報告書

令和7年12月3日（水）

大型廃棄物保管庫（図1）

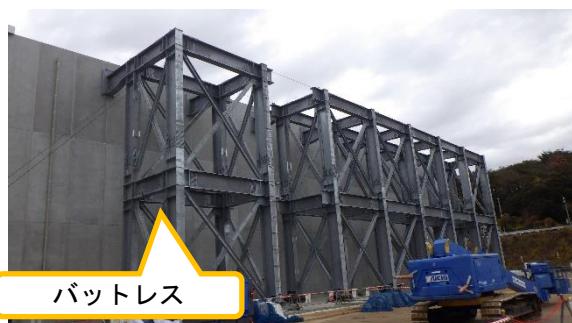
(写真1)
バットレスの設置状況

- ・保管庫東側では、増設された基礎スラブ上に、建屋補強を目的としたバットレス（控え壁）の設置工事が進められていた。（写真1）
- ・バットレスは4本の鉄骨柱を組み合わせた構造となっており、その上端部は鉄骨ブラケットと接続されていた。
- ・バットレスの設置は北側から順に進められており、現場確認時には鉄骨の組立作業が実施されていた。鉄骨組立に伴う玉掛け作業については、玉掛け者と合図者が連携して実施しており、安全に作業が進められていた。（写真2）
- ・鉄骨下部では溶接作業が実施されており、その作業は不燃シートで囲われた内部で行われていた。また、火気監視人が常時配置されていた。（写真3）
- ・現場においては、資機材の散逸等の異常は確認されず、整理整頓が適切に実施されていた。

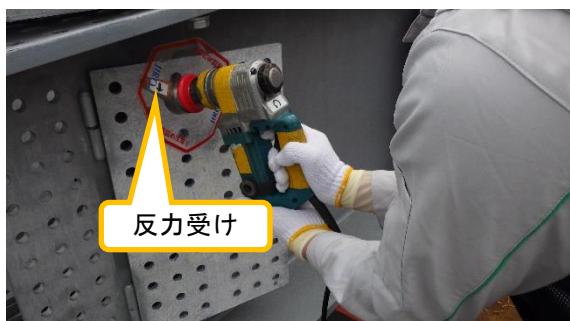
- ・負傷者発生時の状況として、電動トルクレンチの反力受けとボルトとの間に指を挟んだ状況について説明を受けた。また、指挟みを防止するため、電動トルクレンチにカバーを取り付ける対策について説明を受けた。（写真4）
- ・当該対策については、実際に作業を行う作業員からの意見を踏まえて採用したことであった。
- ・当該対策実施後は、電動トルクレンチ使用時の指挟みは発生していないとのことであった。また、構内で実施されている他工事においても、同種の電動トルクレンチを使用する作業に対し、同対策を水平展開したことであった。

(写真4-1)
電動トルクレンチの正しい使い方
※反力受けに指が触れる事はない

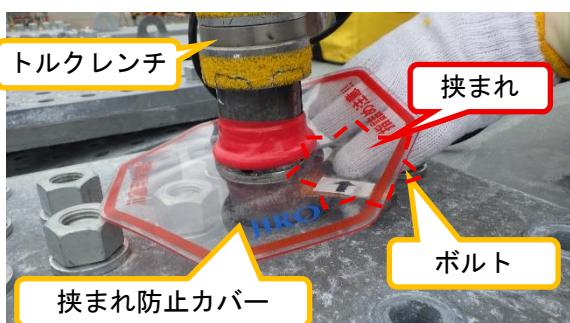
(写真4-2)
負傷者発生時の状況及び対策①
※発生時挟まれ防止カバーは取り付けられていない

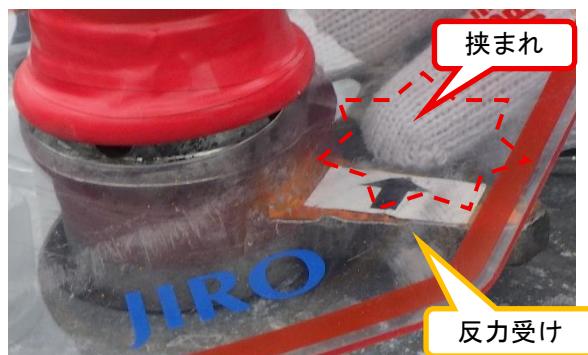
(写真 4－2)

負傷者発生時の状況及び対策②

※発生時挟まれ防止カバーは取り付けられていない
