# 福島第一原子力発電所現地確認報告書

令和7年12月8日（月）

- （1）陸側遮水壁ブライン供給配管等の保護カバー設置状況
- （2）瓦礫類一時保管エリア1の現況

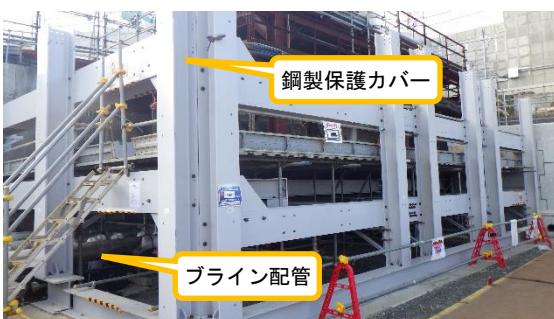
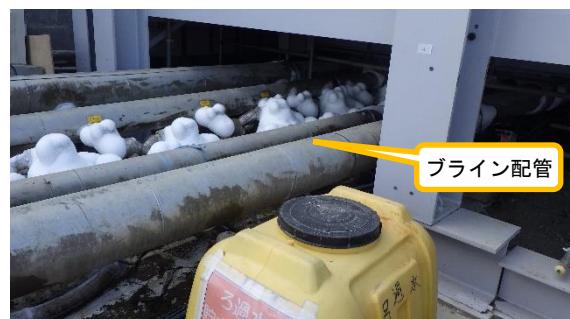
(写真1①) 鋼製保護カバー設置工事の状況①

- ・1号機北東に設置されたブライン配管を覆うように、鋼鉄製保護カバーの設置が進められていた。（写真1）
- ・前回確認時には、保護カバー基礎設置のため、重機により海側の掘削作業が行われていたが、今回の確認においては、掘削孔への基礎コンクリート注入が行われていた。
- また、掘削孔を囲むようにL字型擁壁の設置が完了していた（写真2）
- ・確認した範囲において、ブライン配管からの漏えい等の異常は確認されなかつた。

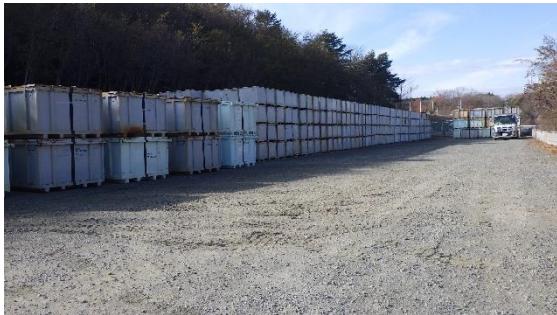
(写真3) 瓦礫類一時保管エリアの状況

- ・エリア内は、 $1\text{ m}^3$ コンテナが廃棄物種別毎に2～4段積みの状態で整然と保管されていた。また、前回確認時よりもコンテナの保管数が減っていた。（写真3）
- ・ $1\text{ m}^3$ コンテナの内容物は、カバーオール、チャコールフィルタ及び難燃ゴム手袋等であり、廃棄物の種類ごとに区分された状態で保管されていた。（写真4）
- ・一部の $1\text{ m}^3$ コンテナに補修された箇所や腐食が認められたものの、廃棄物の飛散・流出は確認した範囲において見受けられなかった。（写真5）
