福島第一原子力発電所現地確認報告書

令和8年 1月 8日 (木)

- ・日本海溝津波対策防潮堤（1～4号機東側、4号機南側）（図1）
- ・2号機原子炉建屋西側（既存・増強サブドレンピットNo. 206）（図1）

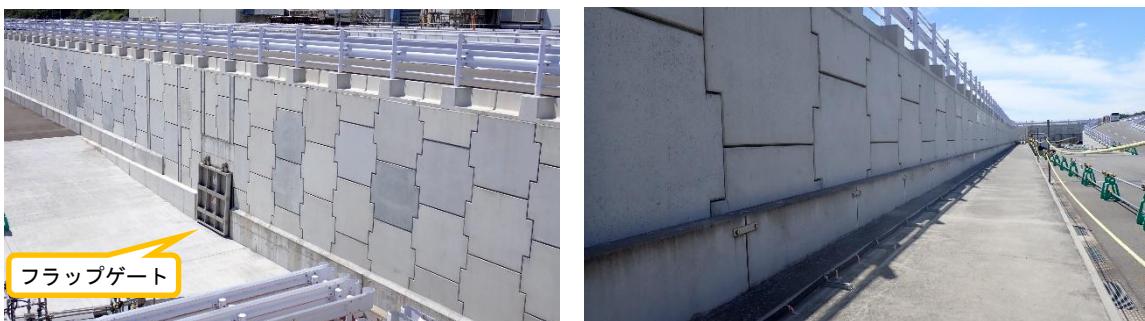
- ・確認した範囲で防潮堤及び路面に亀裂や陥没はなかった。（写真1）
- ・防潮堤の高さを上回る津波が襲来した際に防潮堤内側の海水を排水するフラップゲートは、可動部に錆等は生じておらず手動で容易に動作することを確認した。（写真2～3）

(写真1①) 防潮堤の状況（海側）

(写真1②) 防潮堤の状況（陸側）

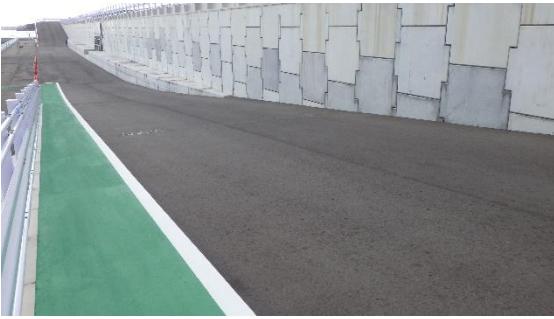
(写真1③) 防潮堤海側通路の状況

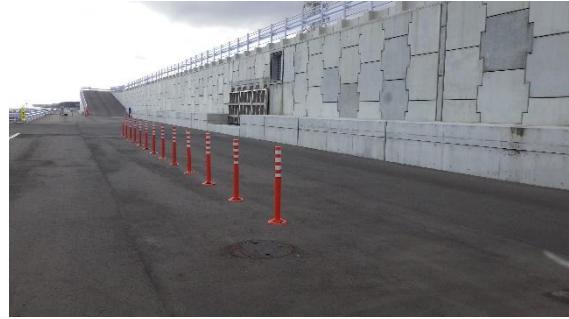
(写真1④) 防潮堤上面通路の状況

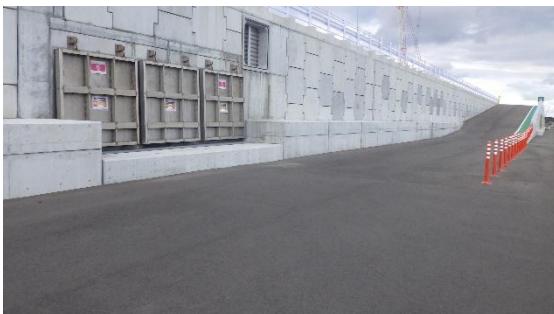
(写真2①) フラップゲートの状況（海側）

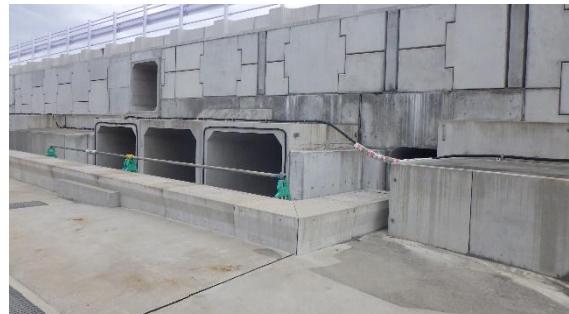
(写真2②) フラップゲートの状況（陸側）

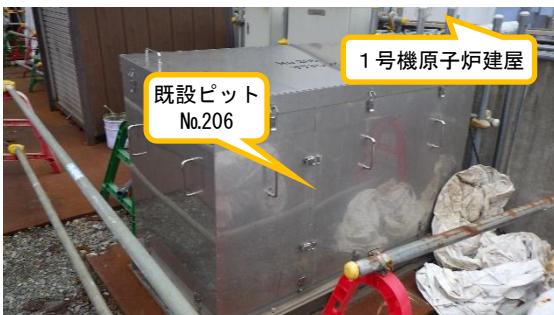
一方、昨年11月1日未明にかけて震災後最大となる1時間当たり48.5mmの降雨が発生し、No. 206 既設ピットの水位が急上昇する事象が発生した。今回は、No. 206 の既設ピット及び増強ピットの双方を確認した。

- ・増強ピットNo.206 及び既設ピットNo.206は、1号機原子炉建屋北西側（1、2号主排気筒の北側）に、隣接する位置に設置されていた。
(写真3)
- ・既設ピットNo.206は震災直後に小口径（Φ200）で設置されたものの、孔口がマンホールとなっているため構造上雨が溜りやすくなっている。これまでのピット内における珪砂堆積事例や昨年11月のような水位上昇を回避し、処理能力を向上させるため、大口径（Φ1,000）ピットを有する増強ピットNo.206が新設されていた。(写真4)
- ・今後（2026年度中）、既設ピットNo.206から増強ピットNo.206へ処理機構の移行が計画されているが、現時点においては増強ピットNo.206への移送配管や電源ケーブル新設及び準備作業等は行われていなかった。

(写真3①) サブドレンピット
No. 206（既存）の状況①

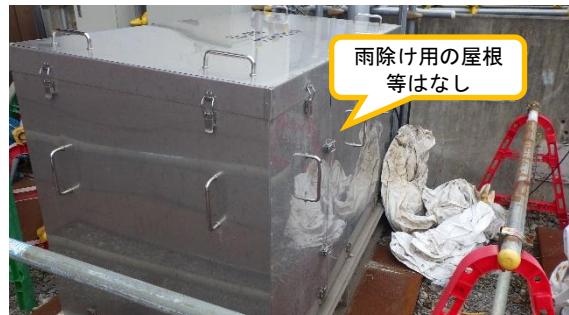
(写真3②) サブドレンピット
No. 206（既存）の状況②

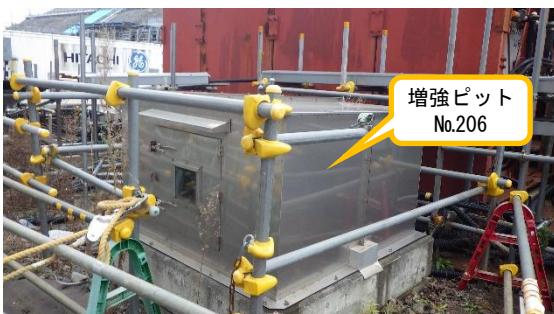
(写真4①) サブドレンピット
No. 206（増強）の状況①
(移送配管・電装ケーブルは未接続)

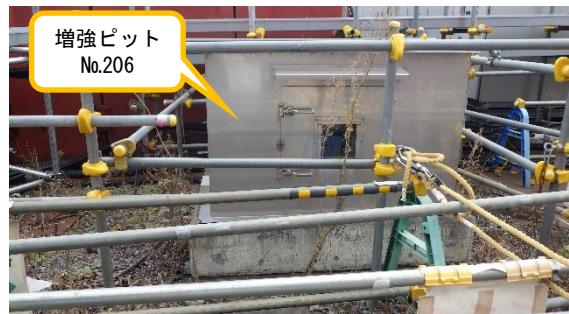
(写真4②) サブドレンピット
No. 206（増強）の状況②
