# 福島第一原子力発電所現地確認報告書

令和7年1月20日（火）

## 2 確認箇所

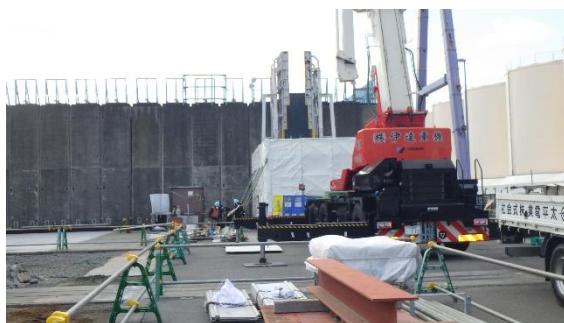
- ・現場確認時には、北側エリア増設工事は行われていなかったが、HICを吊り上げる際のシャフト改造作業及びエリア周辺部におけるアスファルト研り後の埋め戻しに係る残土処理や路面清掃が行われていた。（写真1）
- ・これら拡張工事進捗により門型クレーンの可動用レーン（西側）の基礎延伸が完了していた。一方、既存クレーン操作室の移動が行われていないため、現時点では東側レーンの延伸作業は実施されていなかった。（写真2）
- ・工事エリアは単管パイプで区分けされており、みだりに工事エリアに立ち入ることができないよう措置が講じられていた。

(写真1-1) 使用済セシウム吸着塔一時保管施設（第三施設）北側増設工事の状況①（H I C吊り上げのシャフト改造作業）

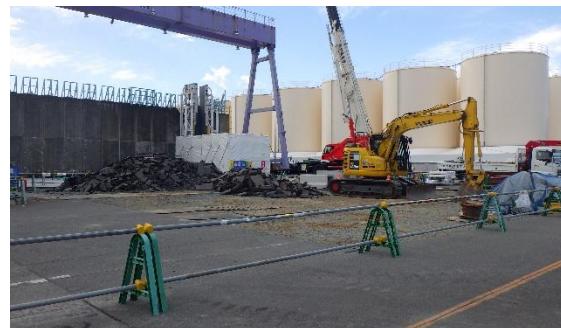
(写真1-2) 北側増設工事の状況②

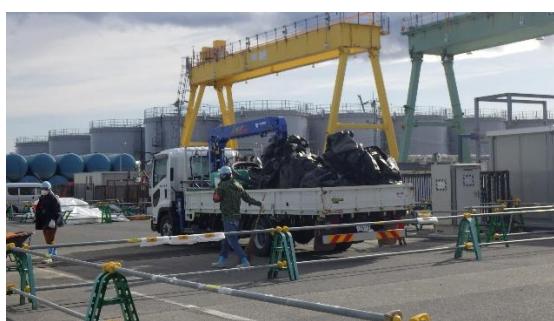
(写真1-3) 第三施設北側増設工事の状況③（砕り工に係る残土処理等）

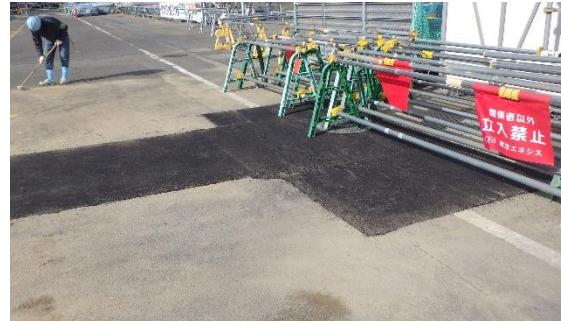
(写真1-4) 第三施設北側増設工事の状況④

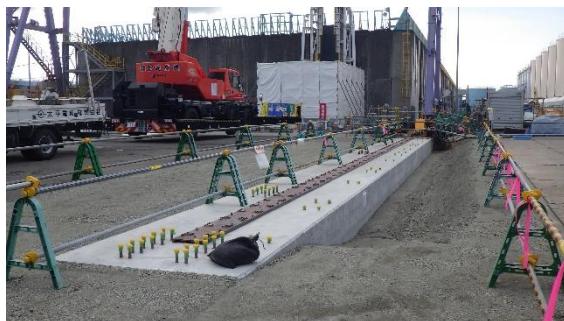
(写真2) 門型クレーン基礎部分の延伸状況

(西側可動用レール敷設済)

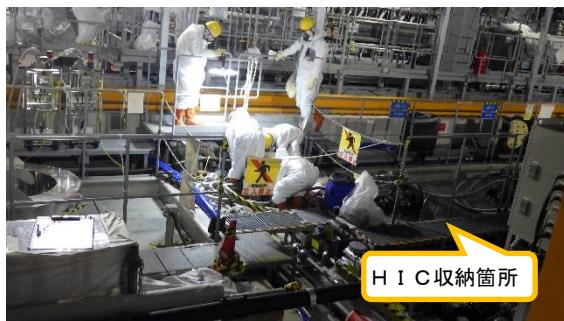
- ・増設ALPSの建屋内では、通常のメンテナンス作業(固着メディア抜き取り、炭酸ソーダ灰供給、酸洗浄等)に加え、A系共沈供給タンク廻りの足場作成やアンカー打設作業等が実施されていた(写真3)
- ・他のエリアでは計器類の点検、フランジ取外し、清掃と復旧作業、それに伴うトルクの確認等が行われていた。(写真4)
- ・いずれの作業においても、見直し時に策定された作業改善実施計画に基づき、手順及び指差呼称による確認を行いながら作業が進められていた。
- ・確認した範囲では、建屋内に設置されている設備及び配管からの漏えい等の異常は認められなかった。

(写真3-1) 増設ALPS建屋内のメンテナンス作業① (A系共沈供給タンク廻り足場作成アンカー打設作業)

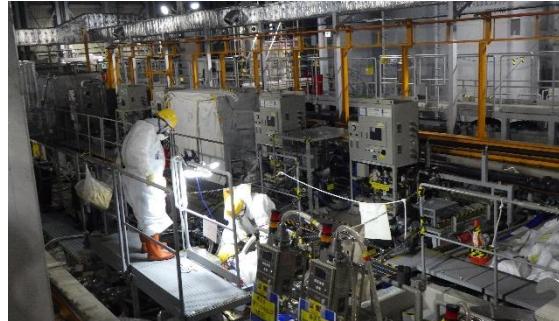
(写真3-2) 増設ALPS建屋内のメンテナンス作業② (アンカー打設)

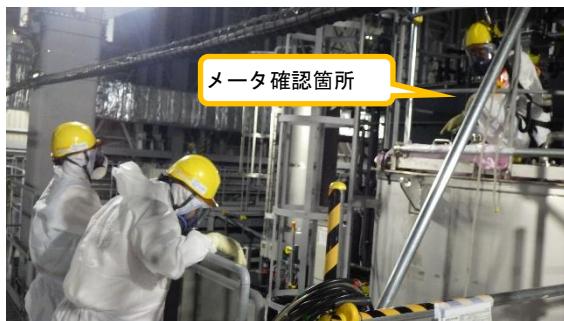
(写真4-1) 増設ALPS建屋内のメンテナンス作業③ (計器類点検)

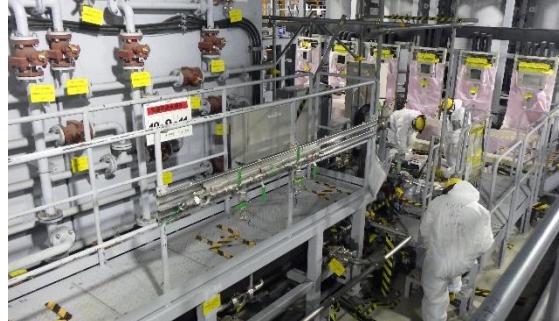
(写真4-2) 増設ALPS建屋内のメンテナンス作業④ (フランジ取り外し、復旧及びトルク確認)
