## 福島第一原子力発電所現地確認報告書

1号機タービン建屋（図1）

1号機PCVガス管理設備希ガス放射線モニタ不具合への対応状況

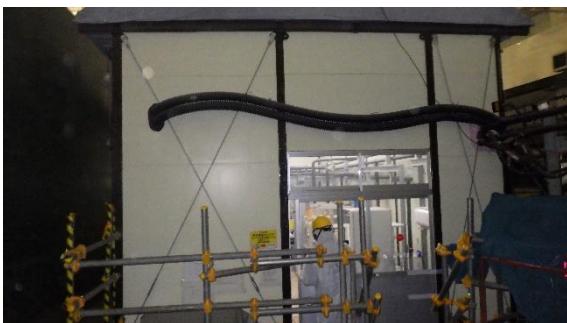
(写真1) 装置等が設置されたハウス

- ・監視装置や電源設備などの重要な設備は、施錠されたハウス内に設置されており、不用意に人が立ち入れないよう管理されていた。（写真1）
- ・不具合のあった放射性希ガス濃度測定装置（B系）は正常に稼働していた。（写真2）
- ・希ガス放射線モニタの解析部を二重化する作業が進められていた。
- ・ハウス内に予備のゲルマニウム半導体検出器が保管されており、機器に不具合が生じた場合に直ちに交換できるよう準備されていた。（写真3）
- ・ハウス内的一部に放射線を遮へいする鉛板が設置されていた。（写真4）
- ・ハウス内は空調管理（冷房25°C設定常時運転）されており、計測機器の使用環境が整えられていた。（写真5）
