# 銅合金丸棒の連続鋳造における熱間鍛造の有効性の評価に係る技術開発

Technology development related to the evaluation of the effectiveness of hot forging in continuous casting of copper alloy round bars

材料技術部 金属・物性科 西村将志  
分析・化学科 添田友貴 水野千尋

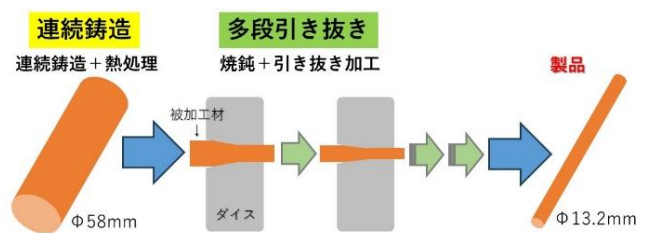
図1 割れ

銅合金丸棒の製造において、連続鋳造と多段引き抜き加工は基幹となる要素技術である。応募企業では、連続鋳造により得られた鋳塊を、複数の異なる径を持つダイスで順次引き抜くことで、高精度な寸法制御を実現しているが、引き抜き加工の際に図1のように断面中央部に割れが発生してしまうことが課題である。

これまでの研究結果<sup>1)</sup>より、割れの起点は加工中に発生するシェブロンクラックであり、それが引き抜き加工に伴い進展・拡大することが判明した。また、根本原因として焼鈍が不十分であるために、連続鋳造時のデンドライト組織が残存しており、多段引き抜き工程までに解消しておくべき鋳造組織の不均一性が、割れを誘発しているものと結論付けた。

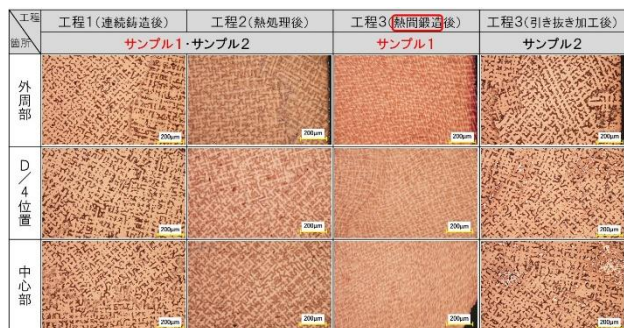
図6 金属組織観察結果

図6に各サンプルの横断面における金属組織観察結果を示す。

観察の結果、いずれのサンプルでも、連続鋳造特有のデンドライト組織 (樹枝状組織) が明瞭に残存していることが確認された。

デンドライト組織の消失を目的に、熱処理 (工程2) および熱間鍛造 (工程3) を実施したサンプル1においても、予測に反してデンドライトの完全な消失や等軸晶化には至っておらず、鋳造組織のままとなっていた。本来、適切な条件で焼鈍した場合、加工組織や鋳

造組織から等軸な再結晶組織への変化が期待されるが、観察位置にかかわらず残存したデンドライト組織と再結晶組織が混在している。

特筆すべき組織的特徴として、各視野においてデンドライトの成長方向が様ではなく、複数の初晶樹枝状結晶が多方向から複雑に絡み合い、重なり合っているような多方向凝固組織の様相を呈していることが判明した。これは、連続鋳造時の冷却速度や温度勾配の局所的な不均一性に起因するものと推察される。

また、組織内に微細な析出物が点在していることが確認された。これは、本系二元合金における過飽和固溶体からの添加元素の析出、あるいは不純物元素に起因するものと考えられる。これらの析出物が結晶粒界の移動を物理的に抑制する、いわゆる「ピング効果」が作用したと考えられる。

以上の観察結果から、現行の熱処理条件および熱間鍛造による加工エネルギーだけでは、組織を完全に再結晶・均質化させるには不十分であることが明確となった。

一方で、各工程を比較すると、熱間鍛造を施したサンプル1では、通常工程のサンプル2と比較してデンドライト樹間の共晶相が断片化し、わずかにその面積が減少しているような変化が散見された。しかし、肉眼による定性的な観察のみでは、熱間鍛造による均質化効果を明確に判定することは困難であった。

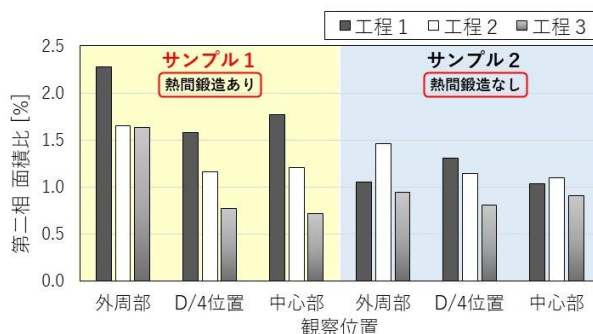
図7 第二相面積比

第二相の面積率の算出結果を、径方向の位置ごとに整理して図7に示す。本グラフにおいて、各観察位置の数値が一定であれば、第二相の析出状態に径方向の位置による差異がないことを示す。

工程1（連続鋳造後）において、サンプル1の面積比は共通して外周部で高く中心部にかけて低下する、あるいは不均一な分布を呈する傾向が確認された。これに対し、通常工程であるサンプル2では外周部と中心部の差が小さく、初期の冷却・鋳造条件の差異が第二相の析出に影響を及ぼしていることが示唆された。

次に、工程3（二次加工後）に注目すると、熱間鍛造を施したサンプル1の中心部において、面積比が1.8[%]（工程1）から0.72[%]（工程3）へと大幅に

減少していることが判明した。これは、これは通常工程のサンプル2には見られない変化であり、熱間鍛造が局所的な析出物の解消に寄与することを示した。

また、いずれのサンプルにおいても面積比がゼロになることはなく、金属組織観察の際に確認されたデンドライト組織の残存と整合する結果となった。すなわち、今回の鍛造条件（加工度および温度）では、樹間偏析を完全に拡散・消失させるには至らなかったことが定量的に示された。

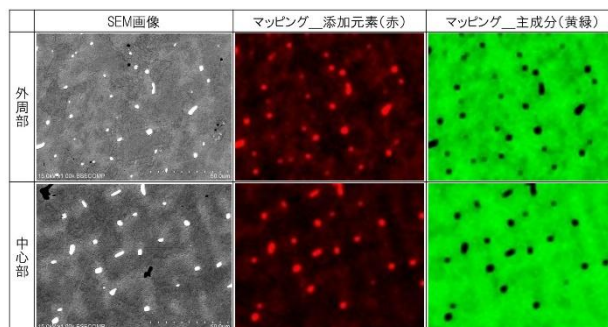
図8 SEM観察およびEDSマッピング結果

図8に、SEM観察及びEDS元素マッピング結果を示す。

BSE組成像において、いずれの工程においてもマトリックス中に点在する5~10[mm]程度の白色の粒状組織が観察された。これに対応するEDSマッピングの結果、当該部位において添加元素（図中赤色）の強い強度が検出された。これにより、3. 2. 節の画像解析で抽出した領域が物理的に独立した第二相であることが裏付けられた。

特筆すべきは、第二相の周囲のマトリックス部分の呈色である。元素分布マッピングにおいて、第二相以外の領域においても一様なベース強度が検出されており、添加元素の相当量がマトリックス中に広範囲にわたって固溶している様子が視認された。
