## 福島第二原子力発電所現地確認報告書

令和8年7月9日（木）

- ・4号機原子炉建屋（図1）

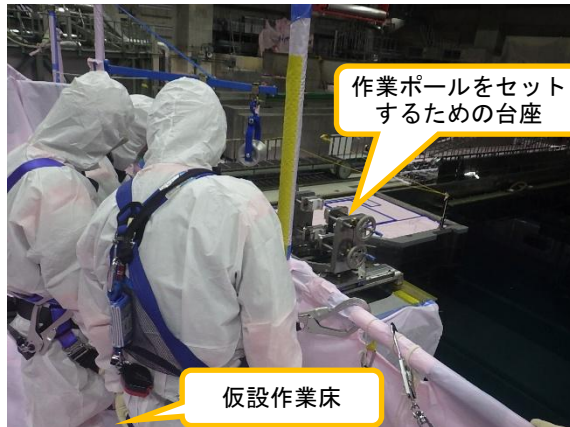
- ・6月30日、原子炉上部に設置した仮設作業床において、作業ポール<sup>※3</sup>をウエスで拭き上げながら吊り上げる作業を実施していたところ、作業員が手に持っていたウエスを炉内へ落下させた。
- ・落下したウエスは、7月1日に回収した。

- ・7月2日、原子炉上部に設置した仮設作業床において作業準備を実施していたところ、仮設作業床の手すりに掛けていた養生シートを炉内へ落下させた。
- ・落下した養生シートは、仮設作業床上に配備していた網を使用し、水面上で回収した。

- ・原子炉上部の仮設作業床において、異物落下発生状況を確認した。（写真 1）
- ・異物落下防止対策として、ウエス、工具、シート等に落下防止紐が取り付けられていることを確認した。（写真 2）

(写真1)  
異物落下事象発生場所での確認状況

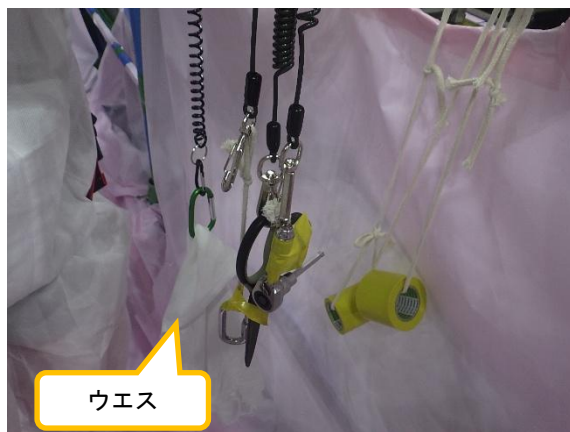
(写真2)  
異物落下対策（落下防止紐の取り付け）の状況

- ・作業点検を改めて実施するとともに、落下防止の観点から、現場においてリスクの抽出を行った。
- ・原子炉内へ落下する可能性のあるウエス、シート等をリスト化し、それぞれの管理方法を定めた上で、作業要領書に反映した。
