## 福島第一原子力発電所現地確認報告書

令和8年7月9日（木）

- ・伐採木一時保管エリアM（図1）
- ・モニタリングポストNo. 3、4（MP-3・4）（図1）

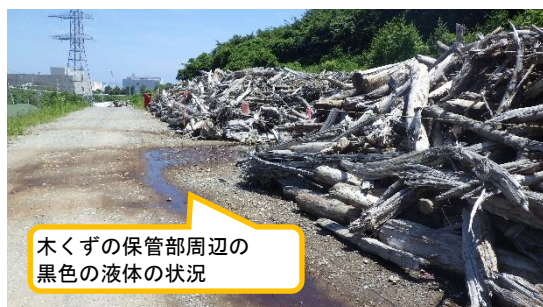
- ・前回の確認時では、エリアHから搬入された中サイズ木材について、チップ化処理用の重機等を用いた切断・破砕作業が実施されていたが、今回の確認では、切断・破砕作業は行われていなかった。一方、エリア中央部においては、木くずの撤去作業が進捗しており、地表部分が露出している箇所が確認された。（写真1）
- ・その他の伐採木は、水分を取り除き、乾燥した状態で木幹・枝等が2～3mサイズに切断され保管されていた。また、エリアMの南西側の一部は瓦礫類減容処理のための区画となっており、瓦礫類の搬入及び分別作業が行われていた。（写真2）
- ・火災対策のためエリアの道路側では、火災防止用保護シートの敷設及び消火用タンク等の配備がなされていた。（写真3）
- ・確認した範囲内では、伐採木のエリア外への飛散・流出はなかった。また、また、木くずの保管長期化から生じたとみられる黒色の液体の滞留がエリア内で数か所確認されたが、側溝への流出は確認されなかった。（写真4）

木くずの保管部周辺の  
黒色の液体の状況

(写真 1 - 1) エリアMの状況①

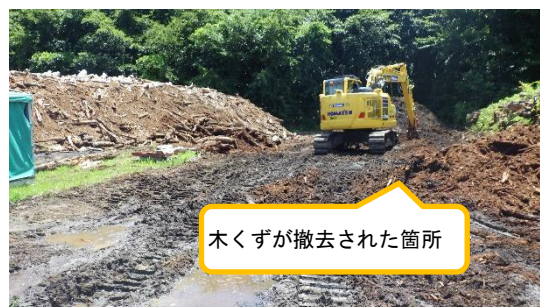
木くずが撤去された箇所

(写真 1 - 2) エリアMの状況②

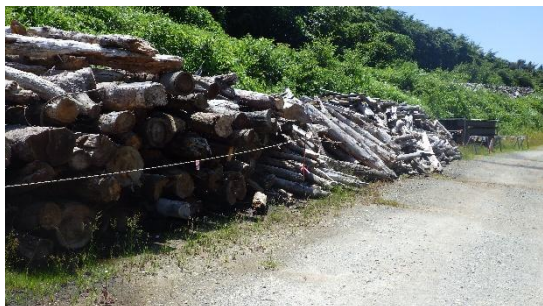
(写真 2 - 1) エリアM内の木材  
保管状況

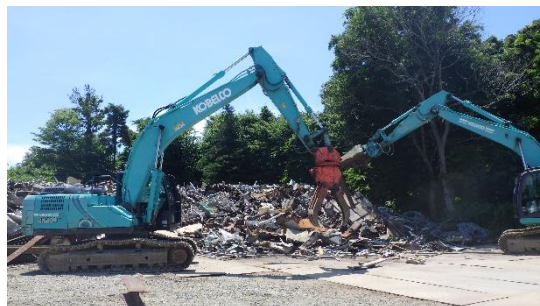
(写真 2 - 2) エリアM内の瓦礫類  
減容処理用区画

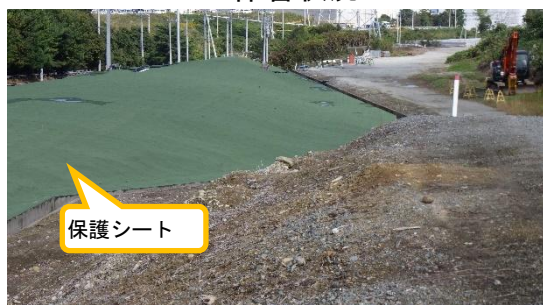
保護シート

(写真 3 - 1) 道路側へ火災防止用  
保護シート敷設状況

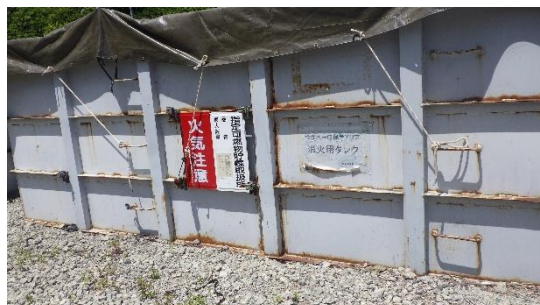
(写真 3 - 2) エリアM内の消火用  
タンク等の配備状況

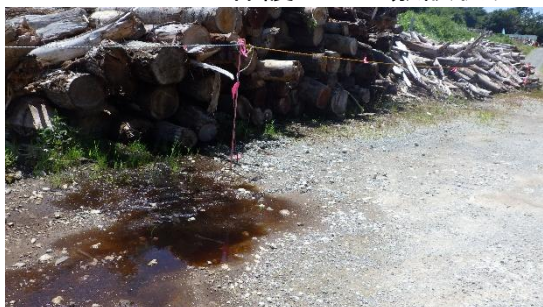
(写真 4) 木くず保管部周辺の  
黒色の液体の状況

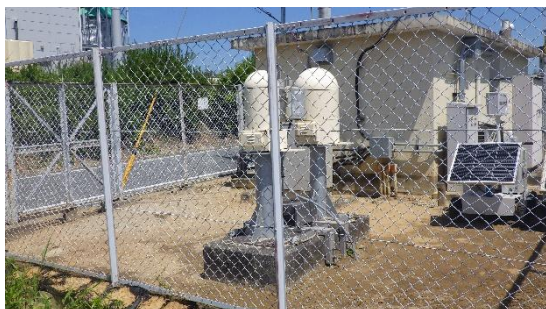
- ・モニタリングポストNo. 3については、5月と6月に線量指示値がバックグラウンド値から $1\mu\text{Sv/h}$ 以上上昇したため高警報が発報し、東京電力から県に通報があったことを受け、今回もモニタリングポストNo. 3の状況及び周辺状況を再確認した。（前回確認：令和8年5月28日（MPの高警報発報時）、令和8年6月19日（前日のMP高警報発報を受けた東電の点検状況の確認））

なお、東京電力が確認した結果、指示値の上昇は一時的なものであり、事象発生時近傍で影響を与える作業等はなく、周囲のモニタリングポストや線量表示器に有意な変動が無かったことから、電氣的なノイズによる変動が原因と推定されている。

(写真5－1) モニタリングポスト  
No. 3の状況

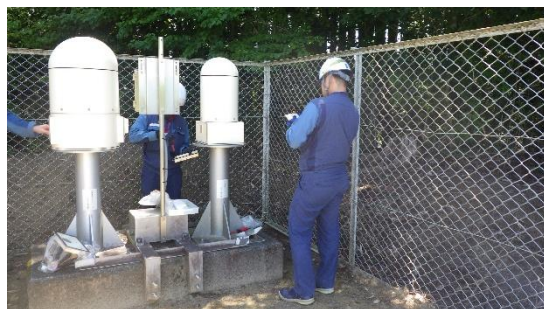
(写真5－2) モニタリングポスト  
No. 4の状況

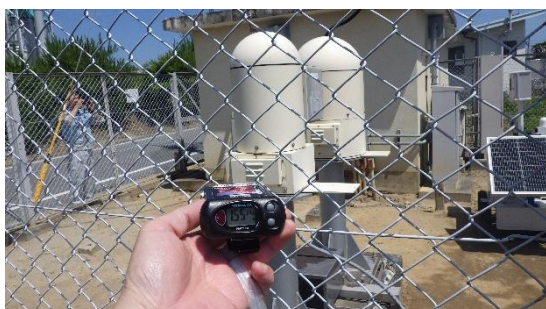
(写真6－1) モニタリングポスト  
No. 3における空間線量測定状況  
( $1.55 \mu\text{Sv/h}$ )

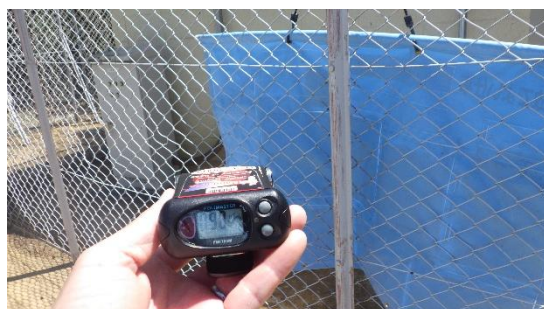
(写真6－2) モニタリングポスト  
No. 4における空間線量測定状況①  
( $0.99 \mu\text{Sv/h}$ )

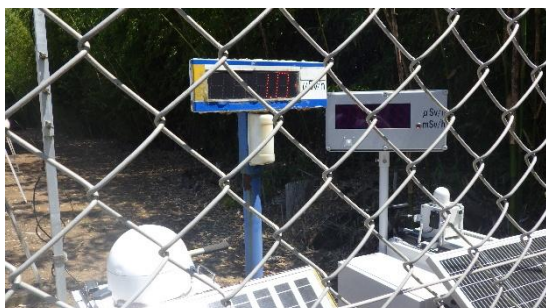
(写真6－3) モニタリングポスト  
No. 4における空間線量測定状況②  
(表示器では $1.0 \mu\text{Sv/h}$ )

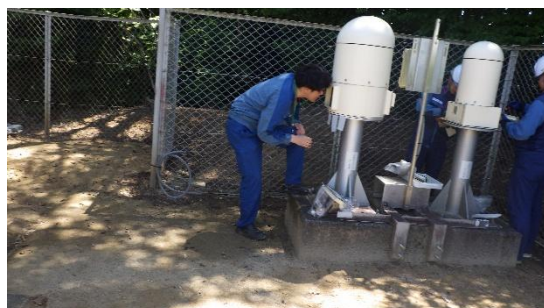
(写真6－4) モニタリングポスト  
No. 4における保守点検作業の状況
