令和6年6月27日

## 「低価格・高リスク」の非純正バッテリーに注意 ～建物が全焼に至った火災も～

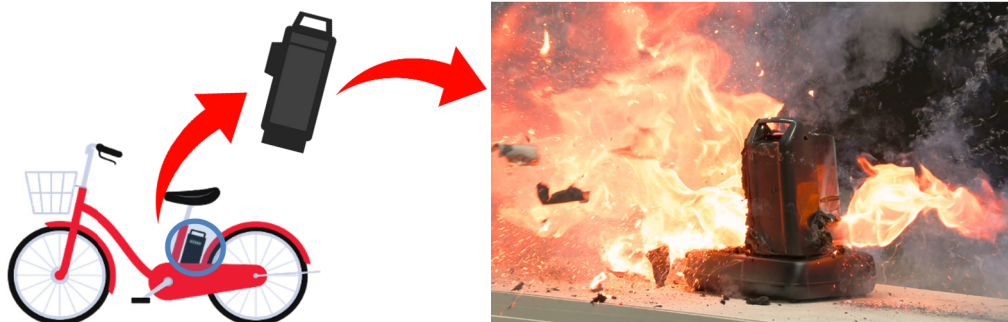
電動アシスト自転車用非純正バッテリーから発火する様子（再現イメージ）  
(※資料中の全ての画像は実際の事故とは関係ありません。)

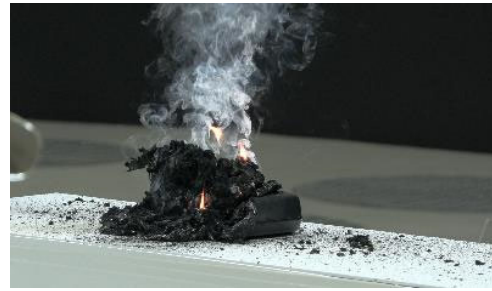
#### 事例①：電動アシスト自転車

- 事故発生年月  
2019 年 4 月（兵庫県、年齢・性別不明、拡大被害）
- 事故の内容  
ネット通販で購入した電動アシスト自転車用バッテリーを自転車から取り外して充電していたところ、出火し、床を焼損した。
- 事故の原因  
非純正バッテリーの内部で短絡が生じて異常発熱し、焼損したものと考えられる。

電動アシスト自転車用非純正バッテリーの発火  
(再現イメージ)

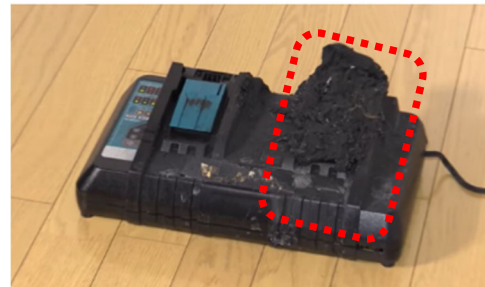
#### 事例②：充電式電動工具

- 事故発生年月  
2020 年 4 月（岐阜県、40 歳代・男性、軽傷）
- 事故の内容  
ネット通販で購入した充電式電動工具用バッテリーを、購入後初めて充電器で充電していたところ、異音が生じて出火し、周辺を焼損し火傷を負った。
- 事故の原因  
非純正バッテリーの保護回路基板（安全保護装置）の設計不良により、充電中の全てのリチウムイオン電池セルの電圧を検知することができない構造であったため、一部のリチウムイオン電池セルが過充電状態となって異常発熱し、焼損したものと考えられる。

充電式電動工具用非純正バッテリーの発火  
(再現イメージ)

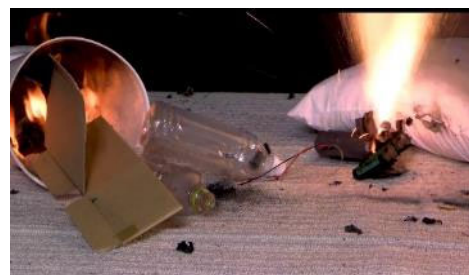
#### 事例③：充電式掃除機

- 事故発生年月  
2023 年 9 月（兵庫県、性別・年齢不明、製品破損）
- 事故の内容  
ネット通販で購入した充電式掃除機用バッテリーを機器に取り付けた状態で保管していたところ、突然作動するとともに出火した。
- 事故の原因  
非純正バッテリーの保護回路基板（安全保護装置）が異常発熱して出火したものと考えられる。なお、2021 年 8 月 16 日からリコールが実施されている製品であった。

充電式掃除機用非純正バッテリーの発火  
(再現イメージ)

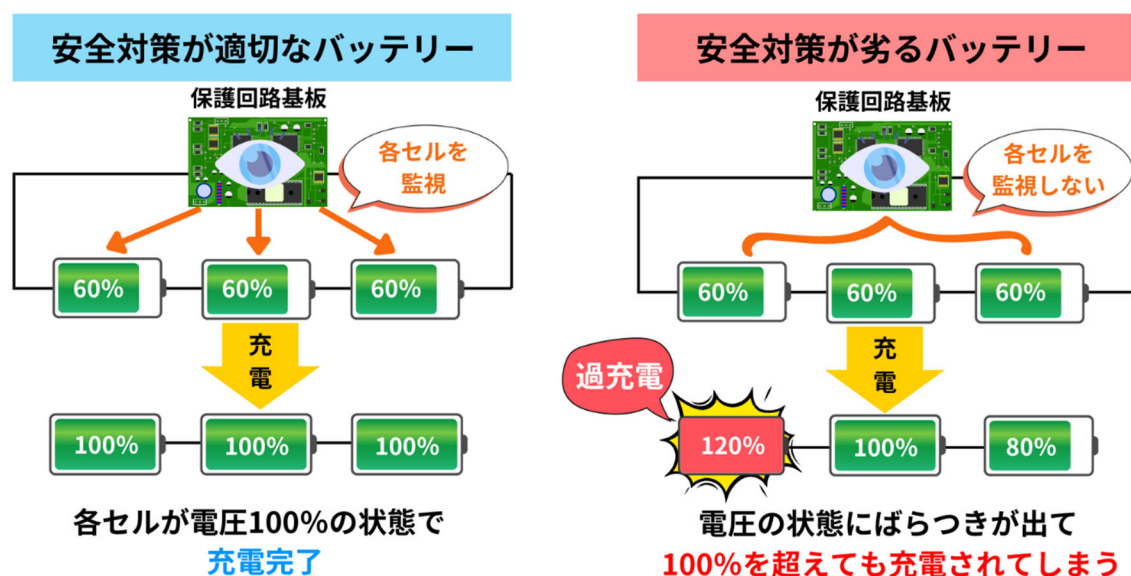
##### ▼過充電保護装置が劣る例

安全対策が適切なバッテリーでは全てのリチウムイオン電池セルが決められた電圧で充電されるよう監視されていますが、安全対策が劣るバッテリーの場合、電圧の監視が部分的になっているものがあり、決められた電圧より高い電圧で充電（過充電）されて発火する危険があります。
