可搬型モニタリングポスト等設置施設（570箇所）における 除染作業の実施状況について

平成24年8月2日
福島県災害対策本部
原子力班モニタリングチーム

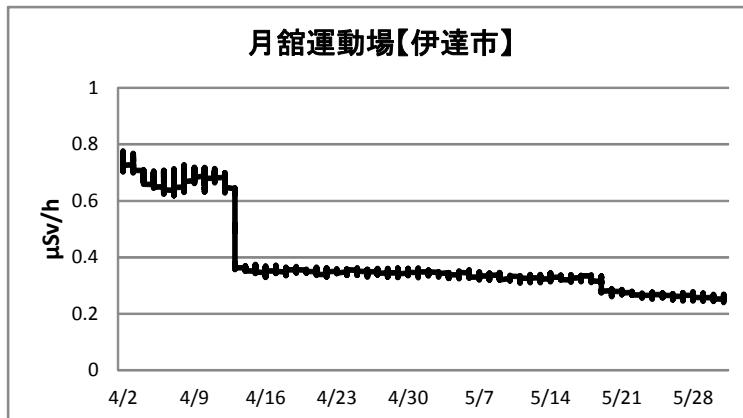
○別表番号9 月館運動場【伊達市】

平成24年4月13日及び5月19日に、表土入替、隣接施設の表土除去の影響による空間線量率の低下（※）が確認されている。

※ $0.67 \mu\text{Sv}/\text{h}$ (4月12日平均) → $0.36 \mu\text{Sv}/\text{h}$ (4月14日平均)
 $0.32 \mu\text{Sv}/\text{h}$ (5月18日平均) → $0.28 \mu\text{Sv}/\text{h}$ (5月20日平均)

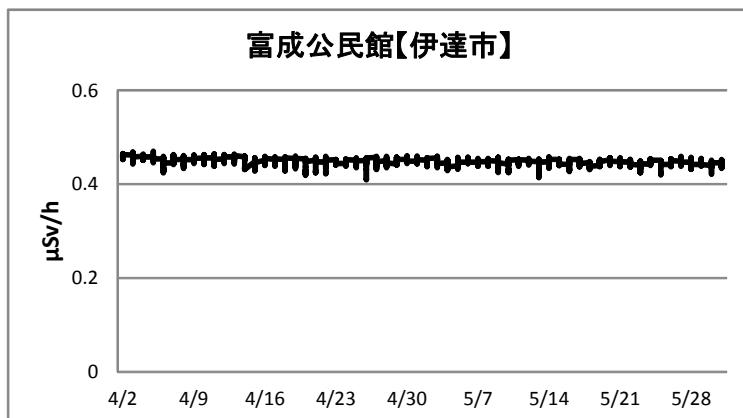
○別表番号10 富成公民館【伊達市】

平成24年2月29日から6月29日にかけて、隣接する富成小学校の裏山の除染（枝打ち、下草・落葉除去、表土剥ぎ取り）が行われているが、4月2日以降はモニタリングポストの指示値に目立った低下は確認されていない。

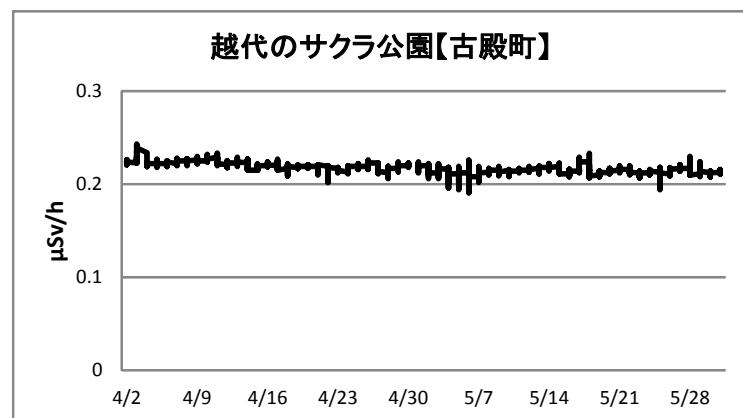
○別表番号31 越代のサクラ公園【古殿町】

平成24年4月22日に、公園内で高圧洗浄機による地面洗浄、側溝等の土砂除去が行われているが、モニタリングポストの指示値に目立った低下は確認されていない。

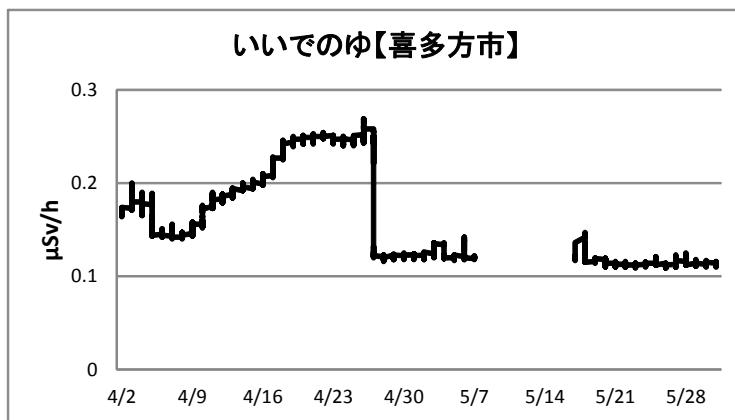
○別表番号35 いいでのゆ【喜多方市】

同地域の空間線量率と比較して局所的に高い値を示していたため、土壤調査を行ったところ、ラジウム、トリウム等の温泉由来の成分が検出された。そこで、発電所の事故の影響を正しく評価できるように平成24年4月27日に当該土壤の除去を行ったため、この土壤除去の影響による空間線量率の低下（※）が確認されている。

なお、4月9日から4月26日の指示値上昇は、融雪が進み、雪の遮蔽効果が低減したためと考えられる。

※ $0.25 \mu \text{Sv}/\text{h}$ (4月26日平均) → $0.12 \mu \text{Sv}/\text{h}$ (4月28日平均)

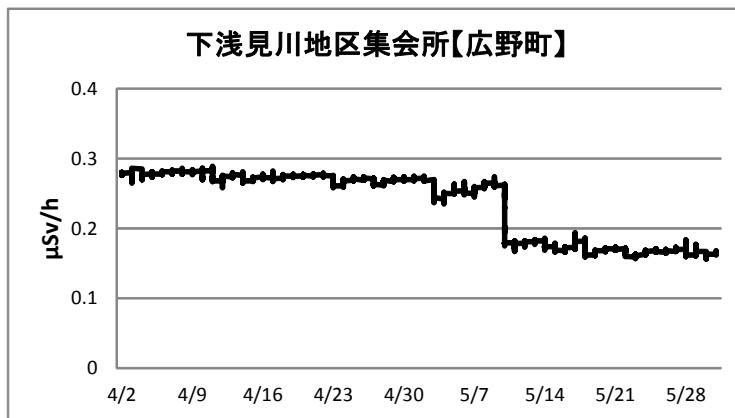
○別表番号42 下浅見川地区集会所【広野町】

平成24年5月10日に、表土剥ぎ取りの影響による空間線量率の低下（※）が確認されている。

※ $0.26 \mu \text{Sv}/\text{h}$ (5月9日平均) → $0.18 \mu \text{Sv}/\text{h}$ (5月11日平均)

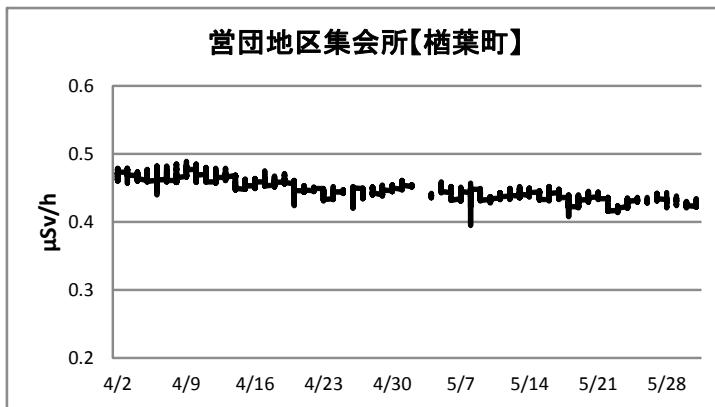
○別表番号44 営団地区集会所【楳葉町】

平成24年2月29日から平成24年4月27日にかけて、表土入替、高圧洗浄機による建物の屋根、壁面の洗浄が行われているが、4月2日以降はモニタリングポストの指示値に目立った低下は確認されていない。

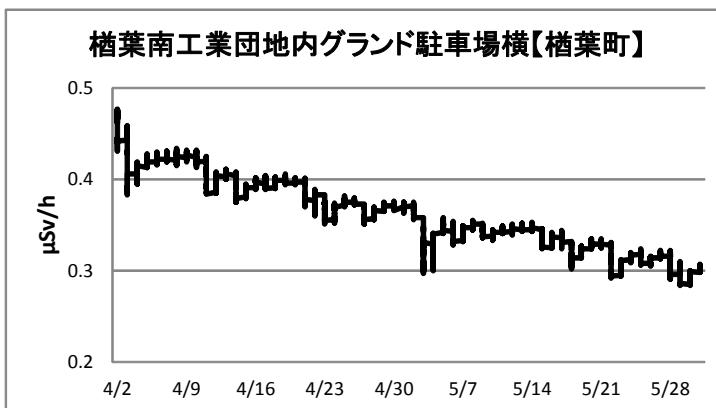
○別表番号46 楠葉南工業団地内グランド駐車場横【楳葉町】

平成24年4月3日に、グランドの芝生剥ぎ取りの影響による空間線量率の低下（※）が確認されている。その後も4月30日までに実施されたグランドの表土除去や草刈り等の影響により、徐々に空間線量率が低下している。

※ $0.46 \mu\text{Sv}/\text{h}$ (4月2日平均) → $0.41 \mu\text{Sv}/\text{h}$ (4月4日平均)

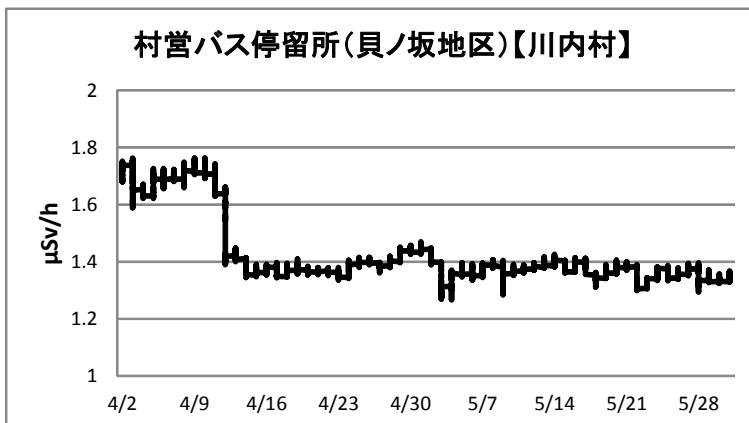
○別表番号47 村営バス停留所（貝ノ坂地区）【川内村】

平成24年4月12日に、表土剥ぎ取りの影響による空間線量率の低下（※）が確認されている。

※ $1.7 \mu\text{Sv}/\text{h}$ (4月11日平均) → $1.4 \mu\text{Sv}/\text{h}$ (4月13日平均)

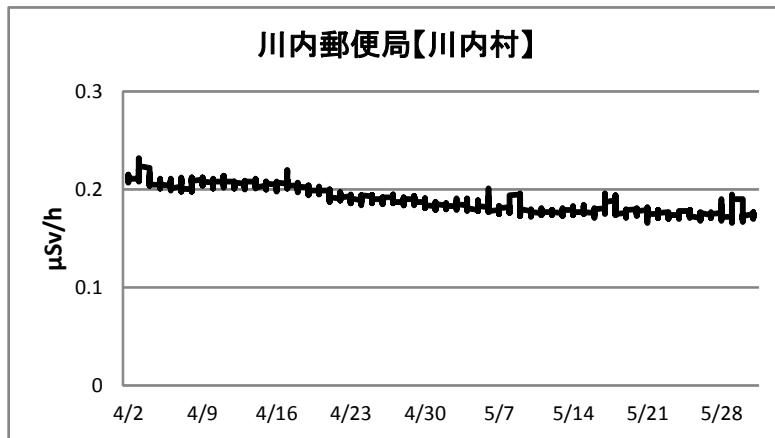
○別表番号48 川内郵便局【川内村】

平成24年5月2日から5月14にかけて、高圧洗浄機による建物の洗浄と表土入替が行われているが、モニタリングポストの指示値に目立った低下は確認されていない。

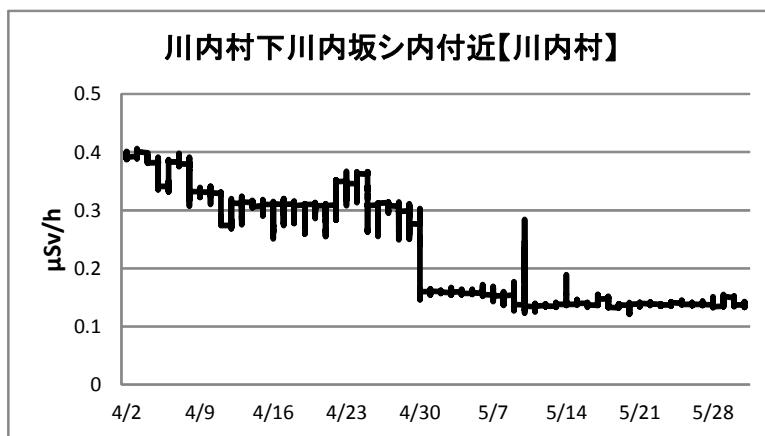
○別表番号50 川内村下川内坂シ内付近【川内村】

平成24年4月30日に、表土入替の影響による空間線量率の低下（※）が確認されている。

※ $0.29 \mu\text{Sv}/\text{h}$ (4月29日平均) → $0.16 \mu\text{Sv}/\text{h}$ (5月1日平均)

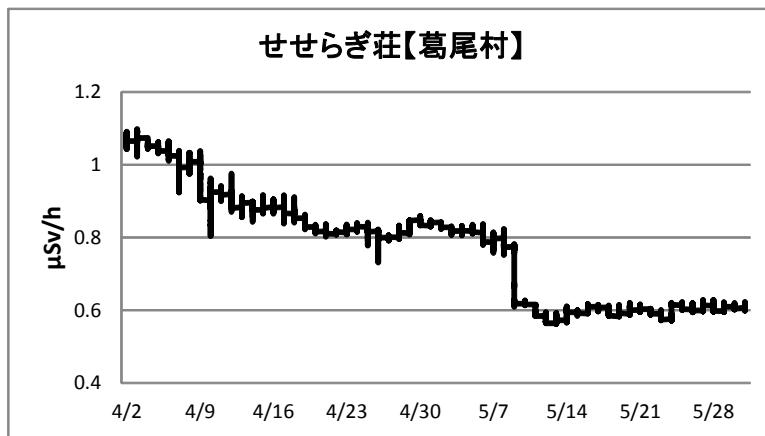
○別表番号54 せせらぎ荘【葛尾村】

平成24年5月9日に、インターロッキングや建物の高圧洗浄の影響による空間線量率の低下（※）が確認されている。

※ $0.79 \mu\text{Sv}/\text{h}$ (5月8日平均) → $0.62 \mu\text{Sv}/\text{h}$ (5月10日平均)
