～下水管路の老朽化対策について～

埼玉県八潮市における大規模陥没事故発生に伴う当事務所の取り組み

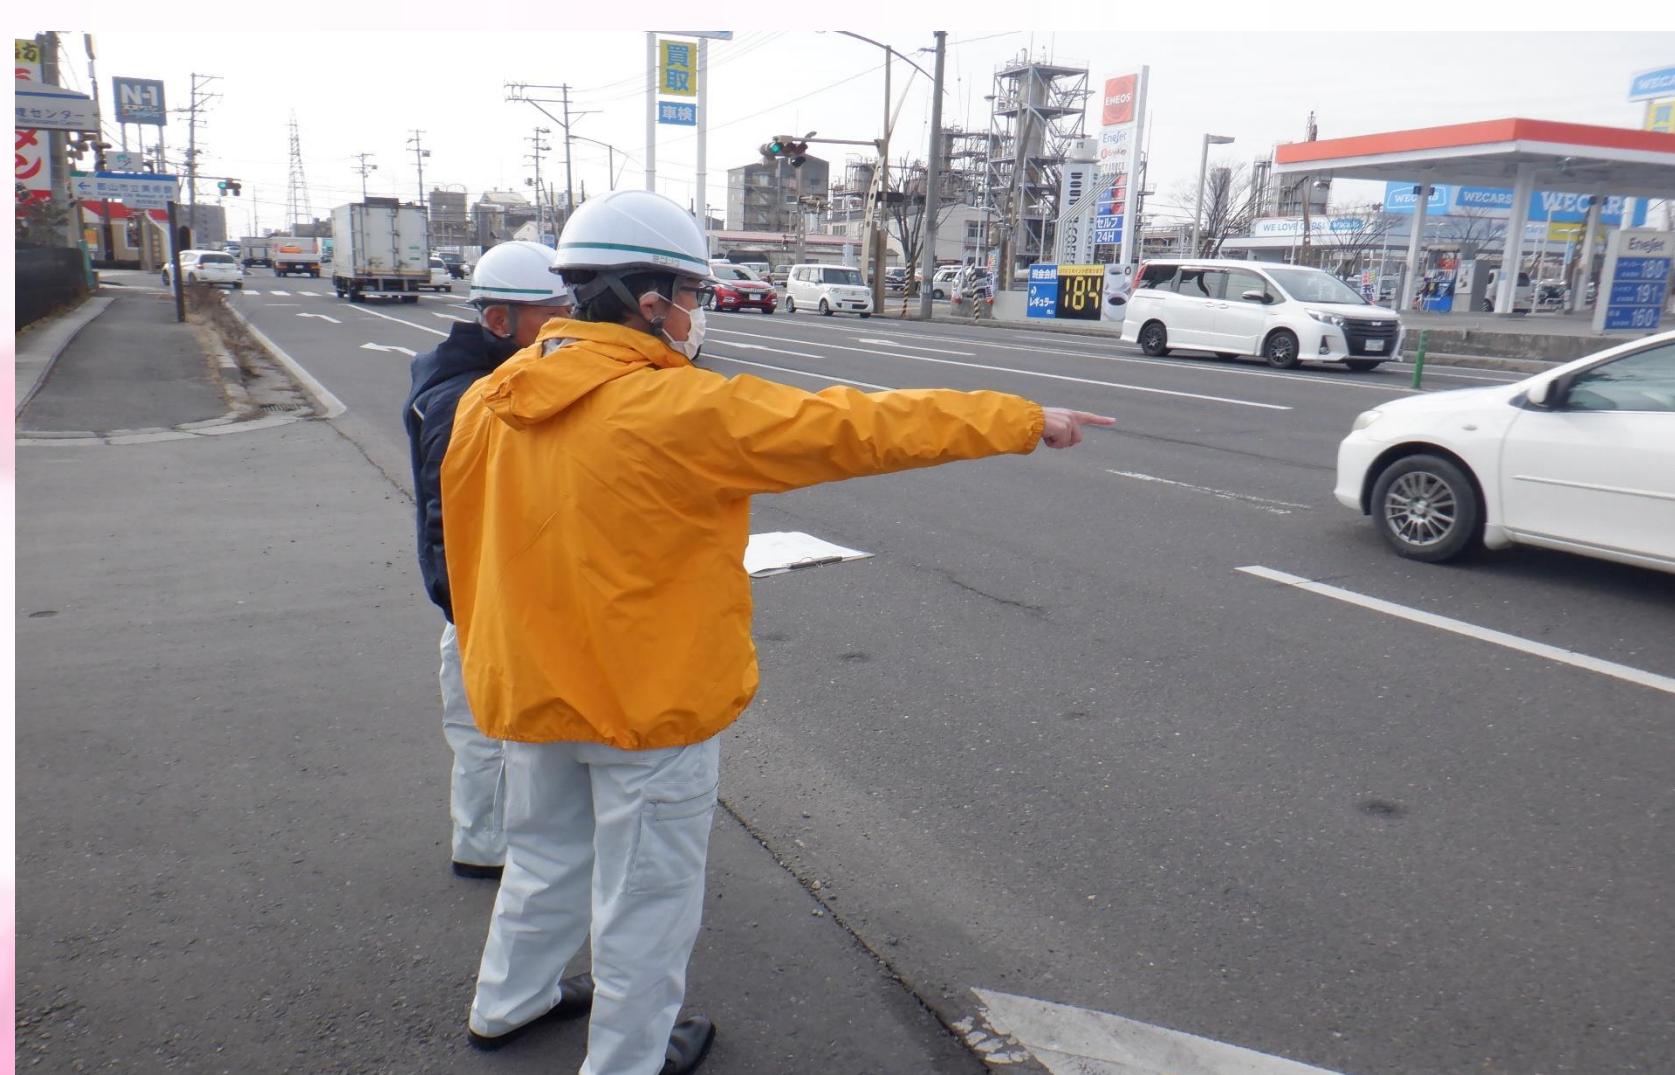
道路陥没調査
(1次調査)

調査の結果、異常のないことが判明し道路陥没の未然防止に取り組みました。
