福島県事故多発地点緊急対策事業について

令和3年度の事例紹介（須賀川二中入口交差点）

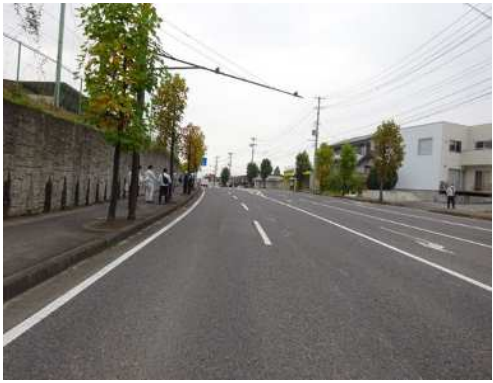
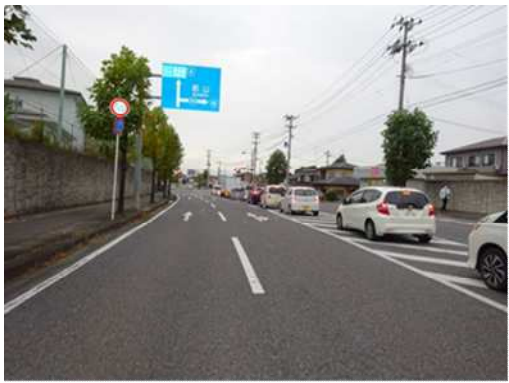
写真 ①	写真 ②
令和2年度の状況

2	市道東部環状線	須賀川市	須賀川市岩瀬森75番2先 <須賀川二丁目4交差点>	追突事故が特に多く、車線変更時の衝突事故も発生。交差点が勾配、カーブの頂点部に位置する上、渋滞発生があり、車間距離の確保や安全な速度での通行を。車線変更禁止規制や右折レーン延長等の対策を実施済み。
	3	県道原町海老相馬線	南相馬市	南相馬市原町区本町一丁目150番先 <資成堂前交差点>	信号機の見落としによる出会い頭の事故が多発。確実な前方確認と脇道からの車両に注意。交差点カラー化や交差点手前の体感舗装等の対策を実施済み。
令和2年は新型コロナウイルス感染症拡大防止対策のため中止。					
令和元年	1	市道 方木田・茶屋下線	福島市	福島市野田町六丁目23番の2先 <上八木田橋北交差点>	事故発生の半数が出会い頭の衝突事故。次いで追突事故が多い。赤色点滅信号での確実な一旦停止と渋滞発生時の確実な前方注視を。
	2	市道新白河27号線	白河市	白河市新白河二丁目41番先 <新白河二丁目4交差点>	点滅信号の見落としや交差点の見落としによる出会い頭衝突事故が多発。幅員も狭く見通しが悪いので赤、黄色点滅どちら側も確実な安全確認を。
	3	市道新白河駅南湖線	白河市	白河市転坂139番先 <カインズホーム東交差点>	安全確認不足での出会い頭事故が多発。見通しが悪いので、一時停止標識のある箇所は確実な一旦停止と安全確認を。
	4	県道会津若松会津高田線	会津美里町	大沼郡会津美里町字新町160番2付近沿線	沿線の店舗駐車場への出入りに誘発される追突事故が多発。商店街付近の走行では脇見や速度に注意し運転を。
	5	国道118号(若松西バイパス)	会津若松市	会津若松市門田町大字飯寺字村西844番 <飯寺交差点>	自動車右左折時に横断歩道を横断する自転車や歩行者と衝突する事故が多発。交差点が大きく右左折時にスピードが出やすい。右左折前の安全確認を徹底し、横断歩道の自転車や歩行者保護を。
	6	主要地方道会津若松裏磐梯線	会津若松市	会津若松市宝町1番18号 <小田橋交差点>	追突事故が多く、次いで右折直進の衝突事故が多発。交通量が多い上、連続した信号交差点で渋滞が発生するので、車間距離の確保と確実な前方注視を。
