# 周辺に休耕地がある場合はイノシシ被害に注意！

福島県農業総合センター企画経営部 企画技術科

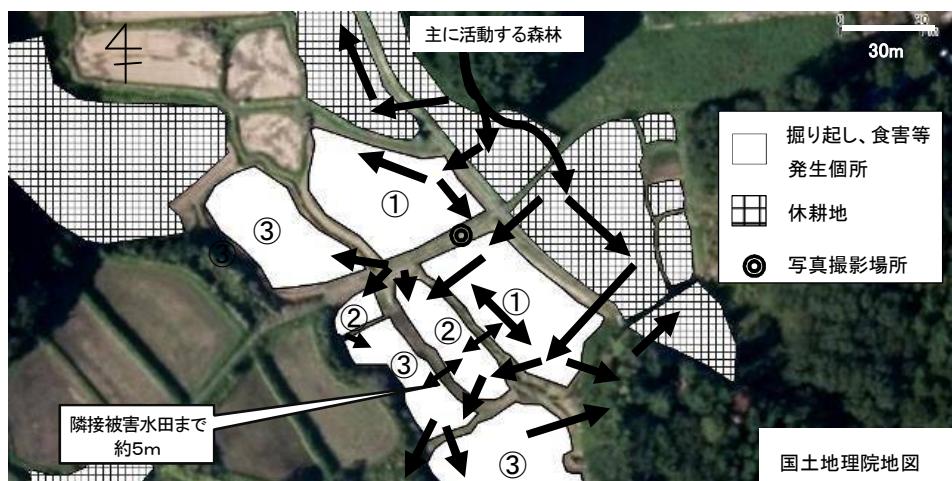
図1 郡山市I地区の農地利用状況とイノシシ被害の推移(2015年)

- (1) 郡山市I地区で8月中旬以降集中してイノシシによる被害を受けたエリアでは、林縁から30m程度離れている水田であっても被害の発生を確認した(図1)。このエリアは水田に電気柵設置されていたが、管理不足(電圧不足、ワイヤーが高すぎる、雑草からの漏電)であった。
- (2) 被害地付近は林縁に接した休耕地が存在し(写真1)、林縁に接している休耕地と侵入した水田を潜み場所にして隣接する水田に侵入し、食害等の被害を発生させていると考えられる(図1)。

図中①～③は被害発生を確認した場所の順番(足跡等より推定)、→印は確認できたイノシシの侵入方向
