福島第一原子力発電所現地確認報告書

令和7年6月4日（水）

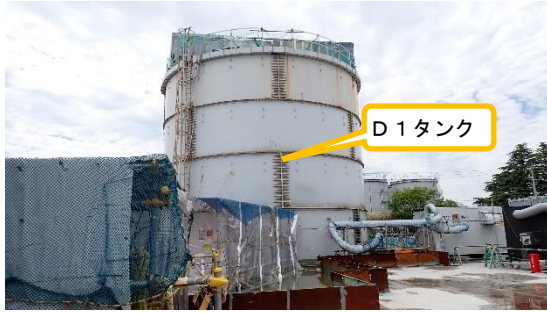
Eタンクエリアでは、フランジ型タンクの解体作業が進められており、これまでに全49基中48基の解体が完了している。残る1基のD1タンク（写真1）の底部残水（RO濃縮水）には、アルファ線放出核種が含まれており、底部残水の漏えいリスク低減のため、タンク内のスラッジ等の回収後に、タンク内壁を除染し、解体を行う計画となっている。

(写真1)
フランジ型タンク外観

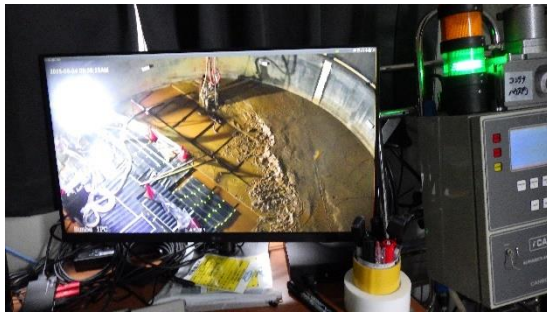
- ・タンク内には、作業員が足場として使用する板やゴムマットが設置されていた。また、スラッジ回収用のノズル及びホースも設置されていた。（写真2）
- ・スラッジはポリエチレン製容器に回収され、その容器は金属製コンテナに収納されていた。（写真3）
- ・当該タンクエリア内には、スラッジを収容した金属製コンテナを積載したトラックが駐車しており、固体廃棄物貯蔵庫への移送に向けた準備が進められていた。（写真4）
- ・スラッジ回収用のバキュームポンプが設置されているハウス内はR α ゾーンに指定されており、空气中放射性物質濃度の低減を目的として、局所排風機が設置されていた。（写真5）
- ・タンク近くに設置されたコンテナハウス内には、タンク内に設置されたカメラの映像を確認するためのモニターやハウス内の空气中放射性物質濃度を監視するダストモニタが設置されていた。
- ・確認した範囲では、タンク及び移送配管からの漏えい等の異常は認められなかった。

(写真2)
スラッジ回収作業の状況
※タンク内に設置されたカメラの
映像を確認。

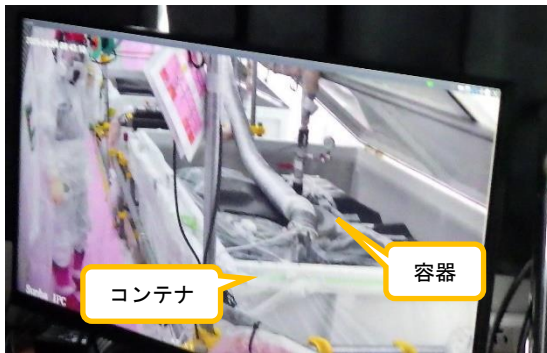
(写真3)
スラッジ回収用のポリエチレン製
容器
※ハウス内に設置されたカメラの
映像を確認。

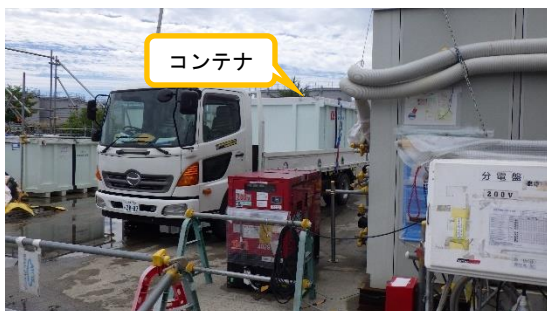
(写真4)
スラッジを収容した金属製コンテナ
を積載したトラックの状況

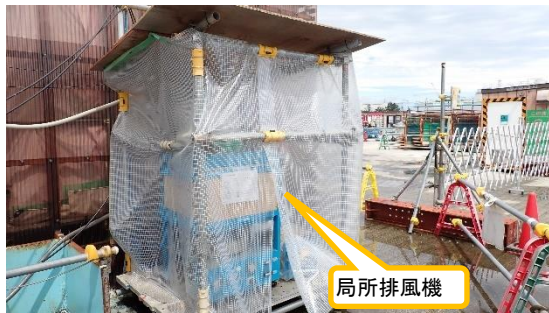
(写真5)
局所排風機の状況

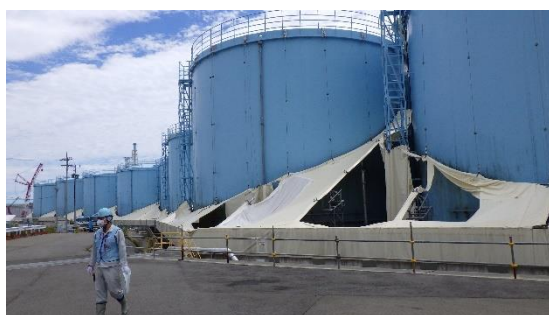
当社運転員が、免震重要棟集中監視室の監視盤において、H2タンクエリアB3タンク水位計の故障を示す警報の発報を確認。当該水位計において繰り返し指示値が下限値を逸脱し、その後、復帰しないことを確認。現場確認の結果、当該タンク周りに漏えいがないこと、隣接タンクとの連結弁の開閉操作を行い水位に変動が無いことを確認したことから、水位計の故障と判断。今後、当該水位計の交換を実施予定。なお、水位計を交換するまでは、パトロールにて当該タンク周りに漏えいがないこと、および1日1回、隣接タンクとの連結弁の開閉操作を行い、水位に変動がないことを確認する。

(写真6)
H2タンクエリアの状況

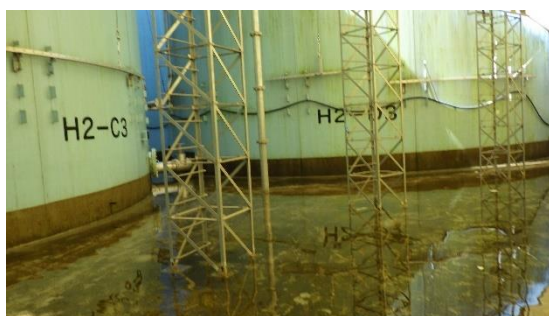
- ・タンクエリアの堰内には、深さ約3cmまで雨水が溜まっていた。(写真7)
- ・連結弁は「閉」の状態にあり、開閉操作ハンドルは許可なく操作ができないように施錠されていた。(写真8)
- ・確認した範囲では、タンク及び接続配管からの漏えい等の異常は確認されなかった。

(写真7)
堰内の雨水滞留状況

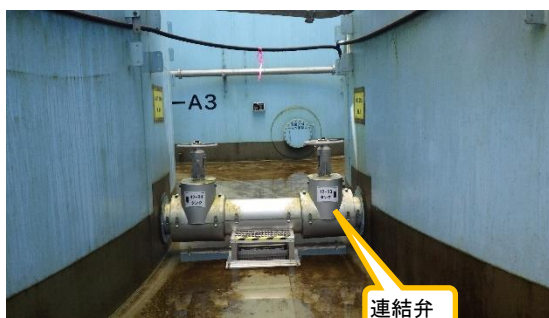
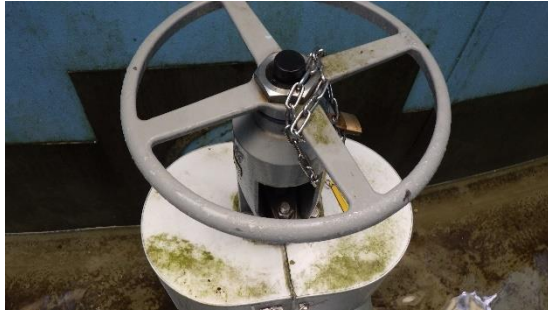
(写真8-1)
連結弁の状況①

(写真 8 - 2)
連結弁の状況②
