2~4号機海水配管トレンチについて

平成25年6月28日

東京電力株式会社

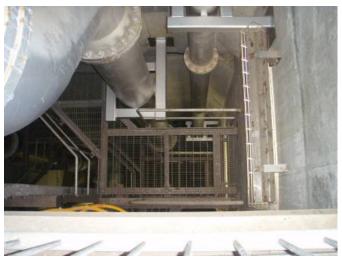
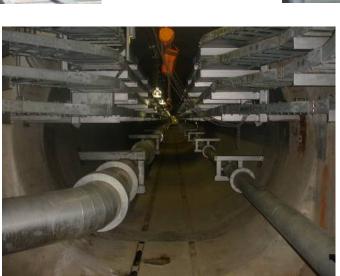
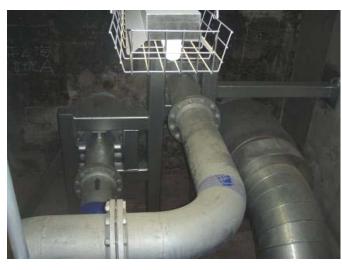
2号機海水配管トレンチの内部状況※

立坑内 (上→下)

※ 事故前の写真

建屋接続部 (奥:配管貫通部)

トンネル部

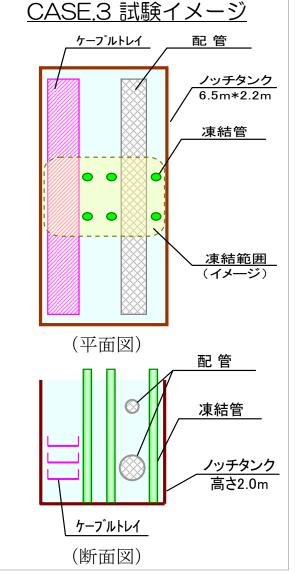
CASE. 1	CASE. 2	CASE. 3	CASE. 4
トレンチ内設備 (配管等)	なし	あり		
凍結管の間隔	一定	トレンチ内設備に従う		
配管内水状態	_	満水	空	満水
外側(地盤側)からの 冷却	なし		あり	
凍結管の列数		2列		3列

- ・各号機の配管、ケーブルトレイ等の状況をモデル化
- ・必要項目が確認,比較できる試験ケース:4ケース
