福島県他 福島第一原子力発電所への立ち入り調査における概要説明資料

資料① 東日本大震災における原子力発電所の影響と現在の状況について

資料①-1 「福島第一原子力発電所・事故の収束に向けた道筋」の進捗状況について

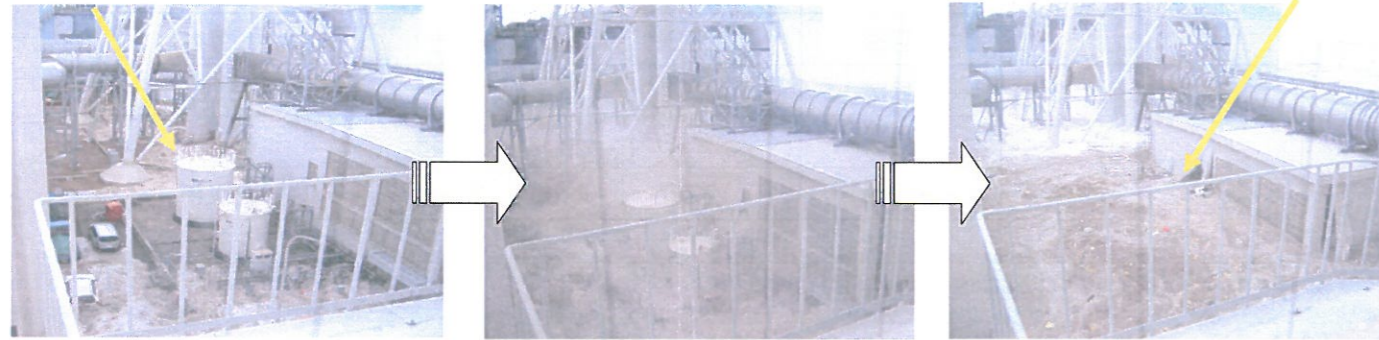
廃棄物処理建屋4階から北側を撮影

タンク
高さ約5.5m（敷地高O.P.+10m）

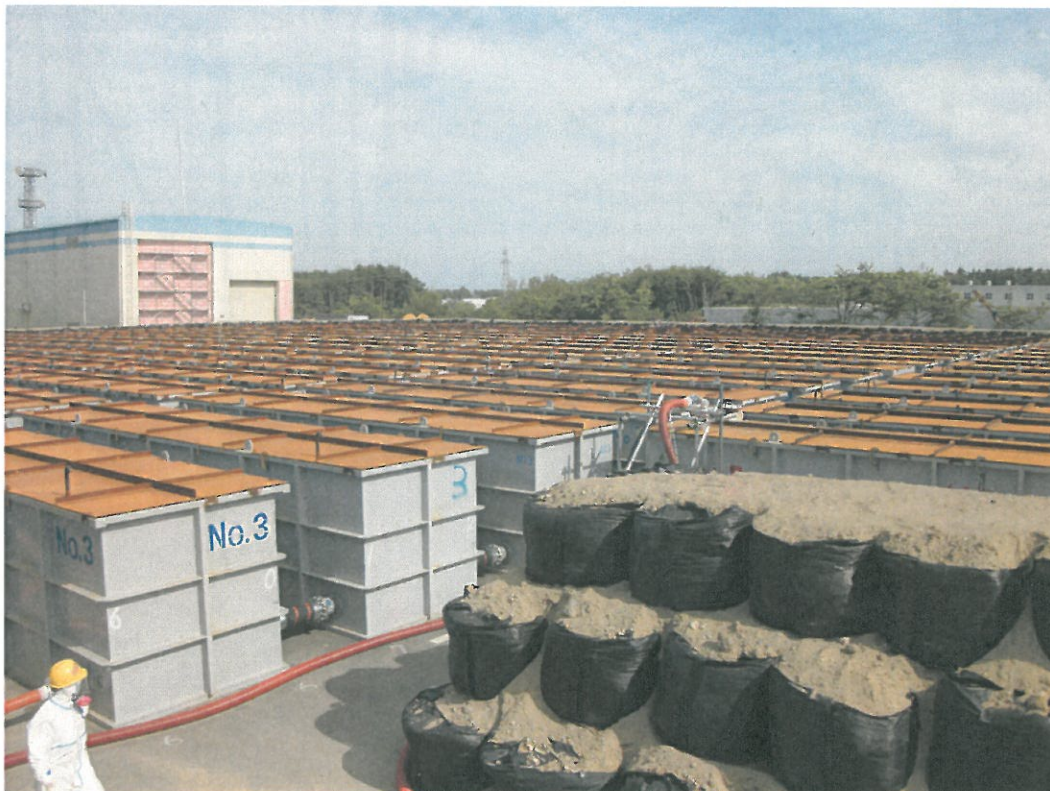
処理水タンク(淡水用)

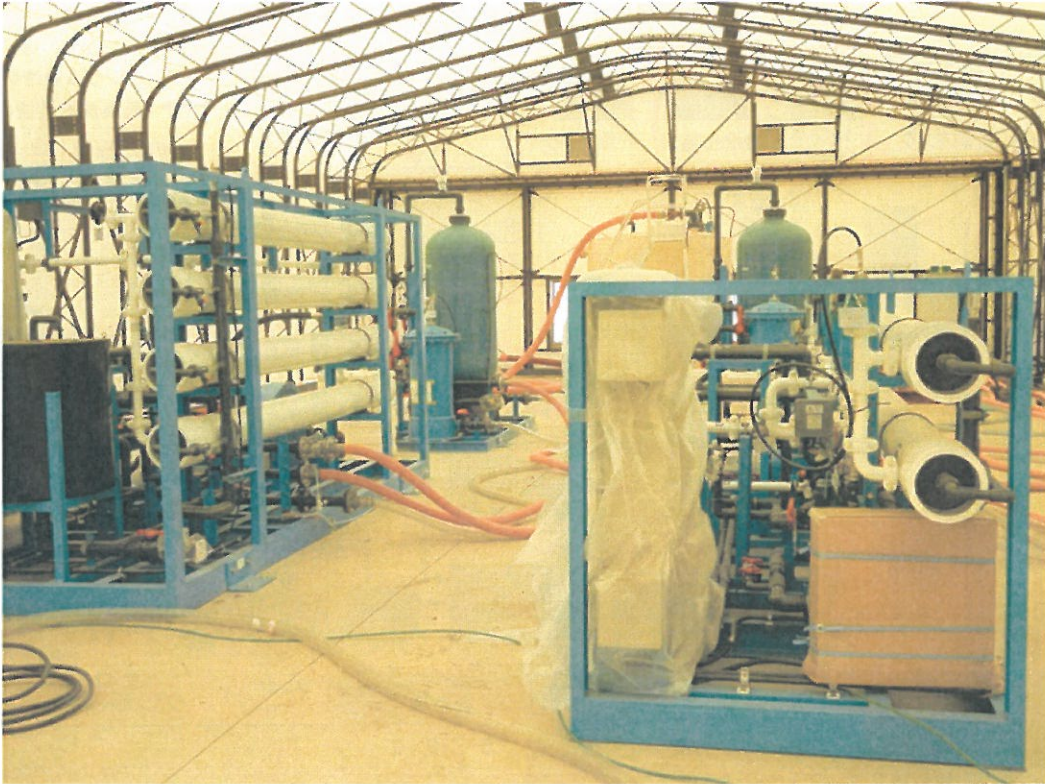
淡水化装置(逆浸透膜モジュール)

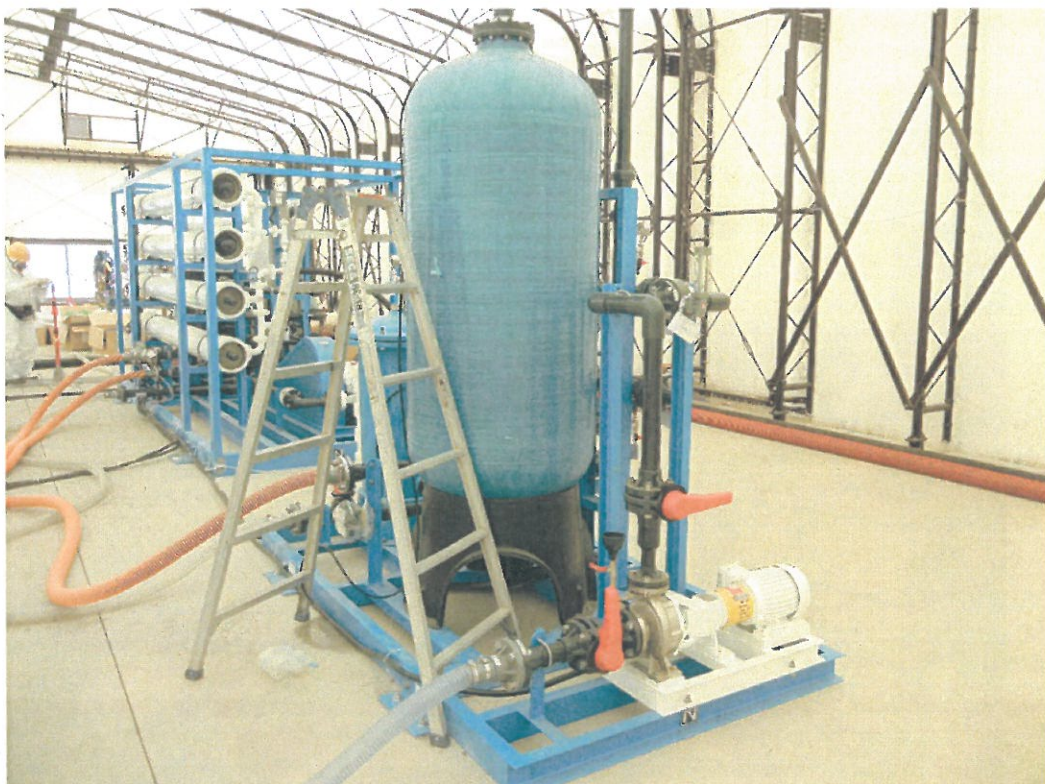
淡水化装置(ろ過装置)

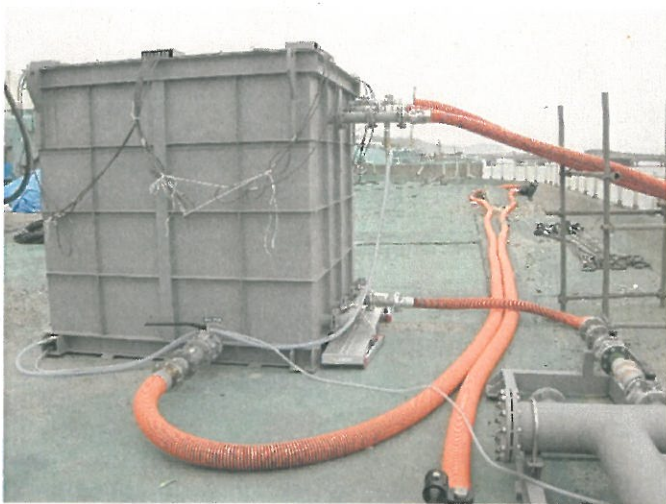
<吸着塔外観>

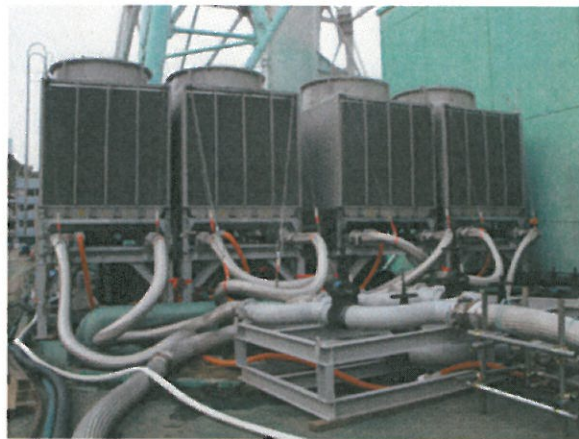
①熱交換器ユニット内における熱交換器概略図 ②冷却塔外観写真

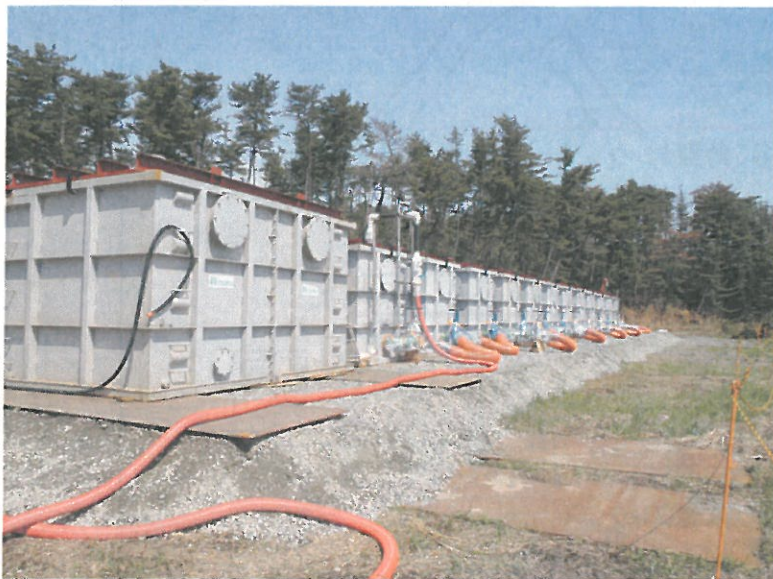
撮影:東京電力株式会社
撮影日:平成23年5月4日9:30頃
場所:貯蔵所(北側)
①角型タンク(配置図参照)

仕様 : ①鋼製蓋付角型タンク 計約 1,000 m³
 ②鋼製蓋付丸型タンク 計約 1,200 m³
 ③鋼製蓋付丸型タンク 計約 10,000 m³
 計約 12,200 m³

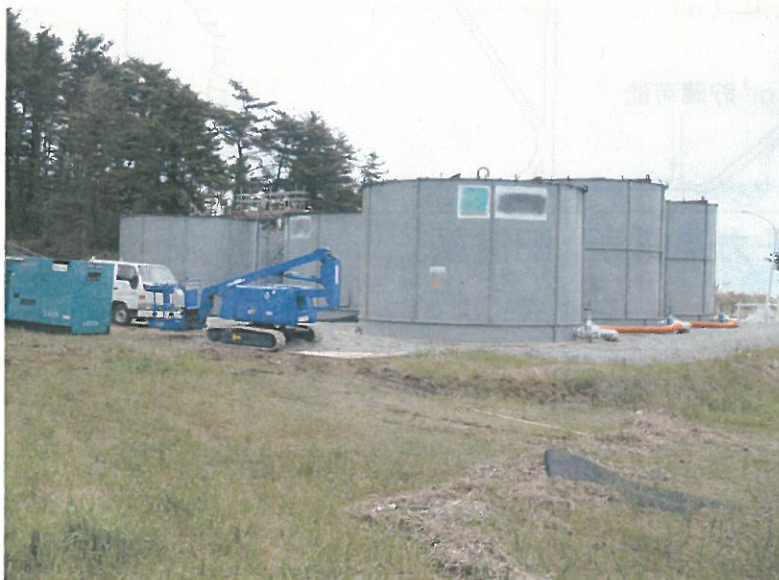
撮影:東京電力株式会社
撮影日:平成23年5月11日10:30頃
場所:貯蔵所(北側)
②丸型タンク(配置図参照)

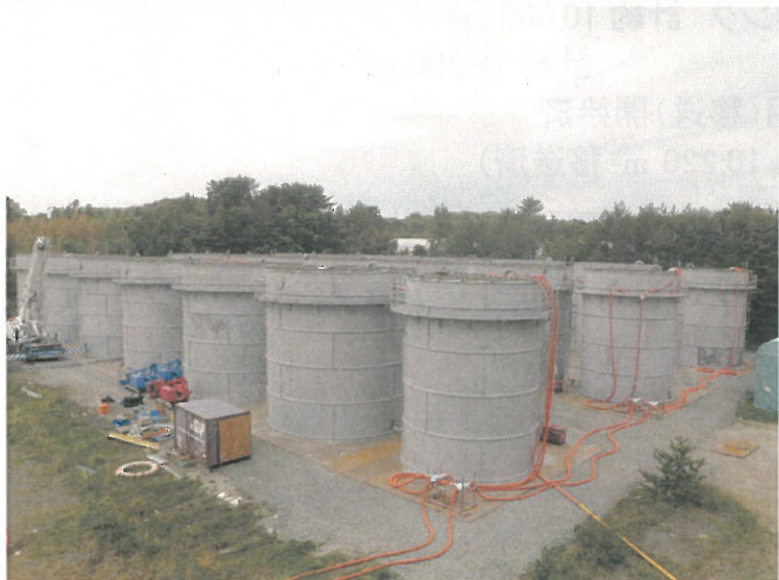
撮影:東京電力株式会社
撮影日:平成23年5月27日15:00頃
場所:貯蔵所(北側)
③丸型タンク(配置図参照)
