モニタリングポスト周辺環境改善対策の 実施状況について

平成24年3月1日

東京電力株式会社

モニタリングポスト周辺環境改善対策 実施状況について (1/6)

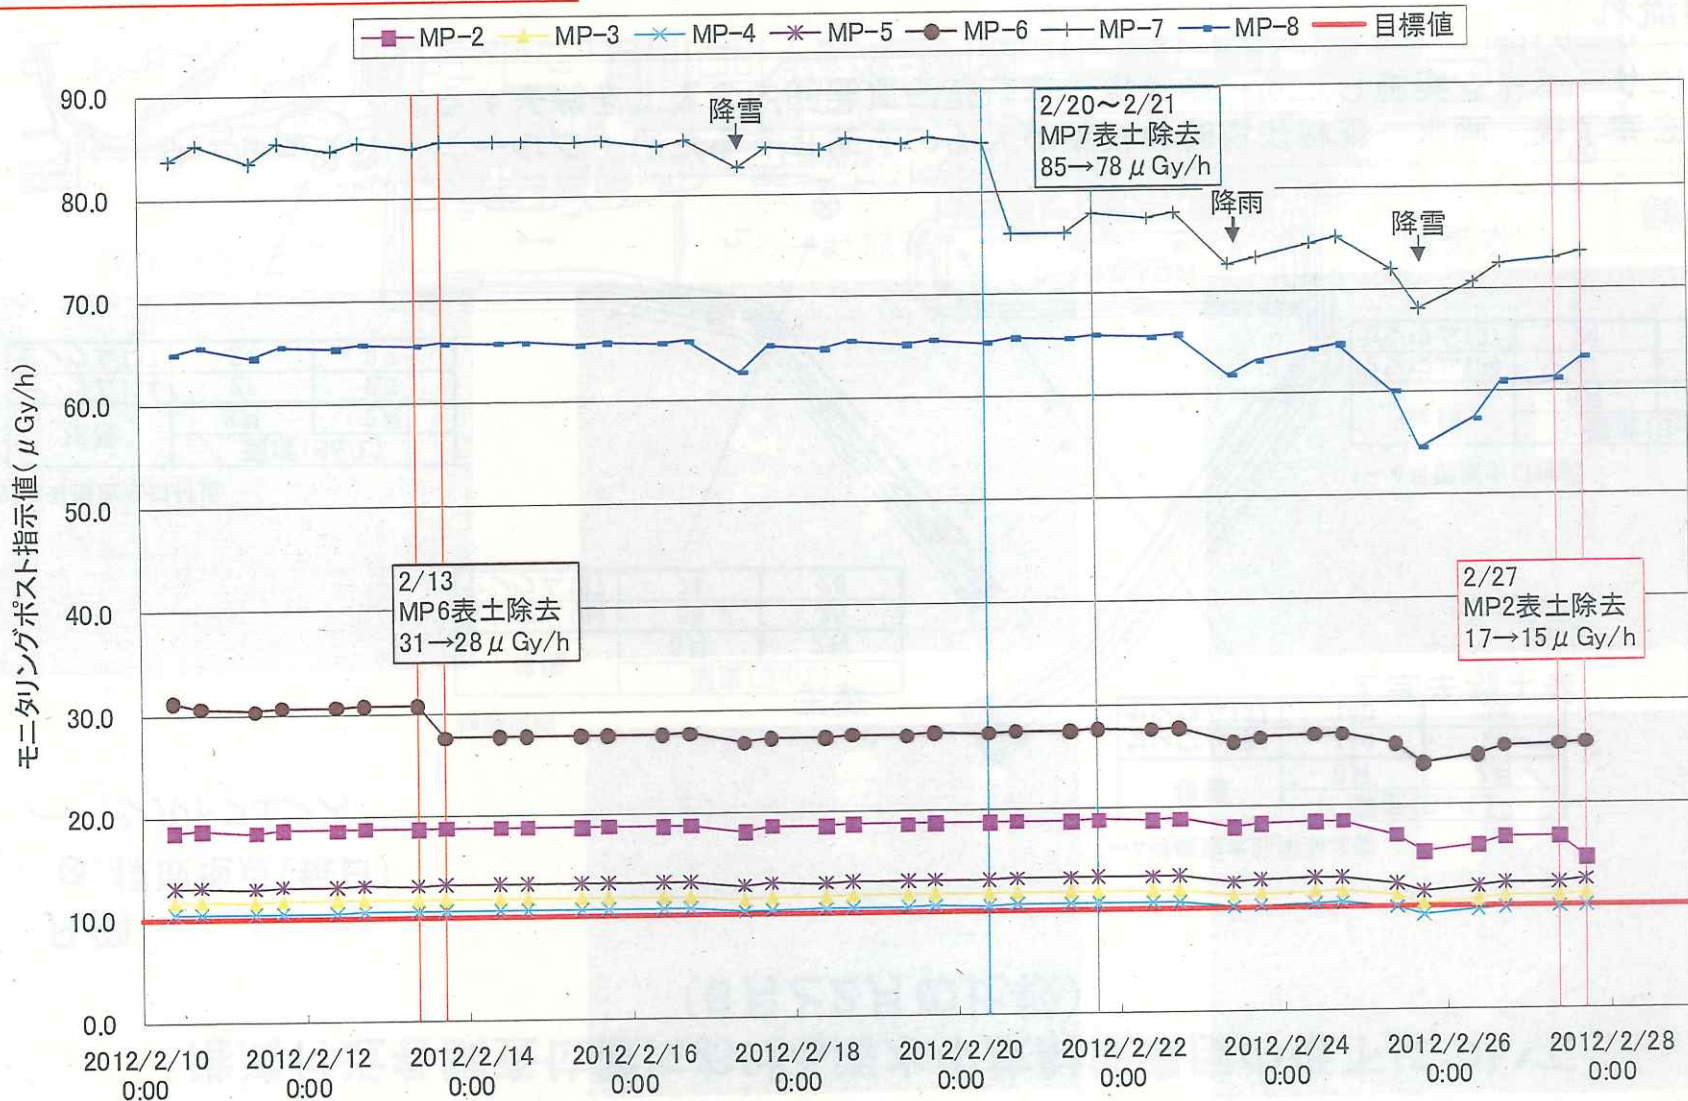
モニタリングポスト線量率の変化

MP-7は表土除去により85 μGy/hから78 μGy/hに減少した。
