現場だより

現在進められている災害復旧工事について、その内容や進捗状況をお知らせします。

◆道路災害復旧工事（国道352号）

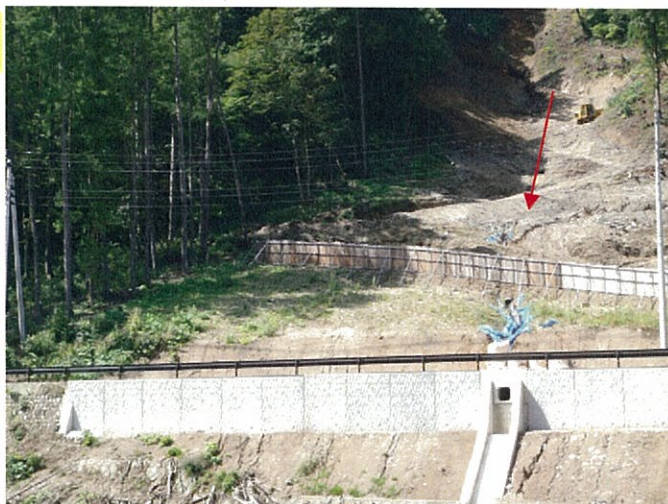
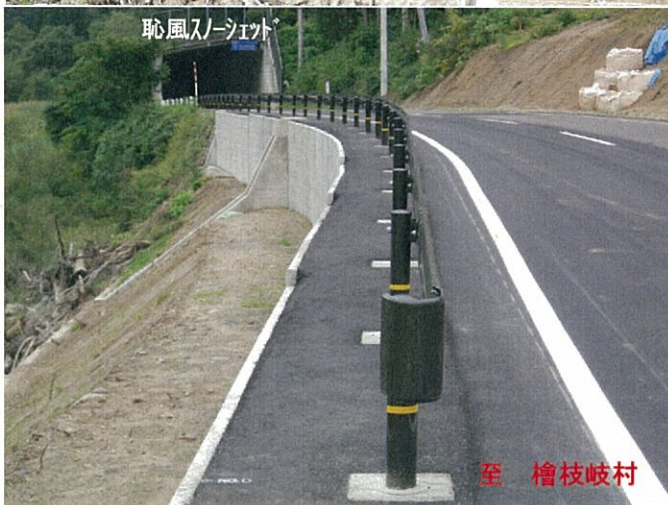
現在

沢部については、南会津農林事務所で災害関連緊急治山工事を実施中

恥風スノーシェッド付近の災害復旧工事が完了

(平成24年9月24日撮影)

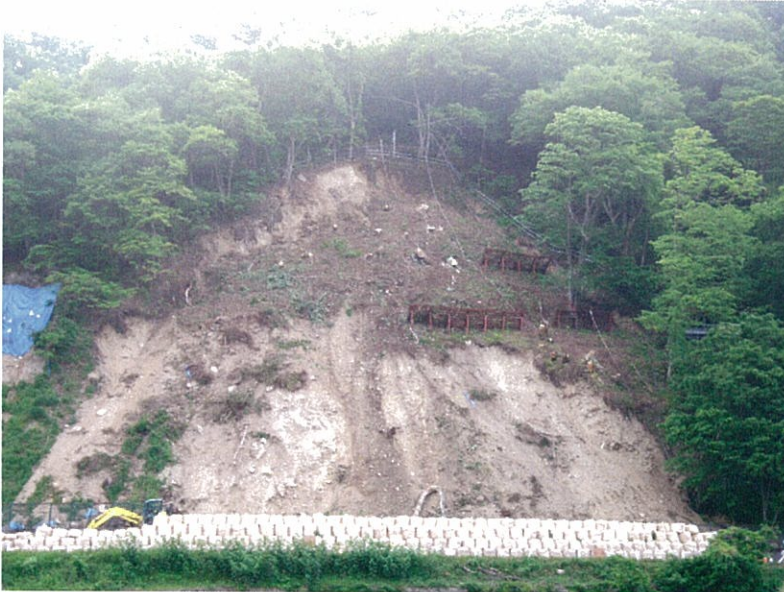
国道401号:南会津町浜野地内

被災直後

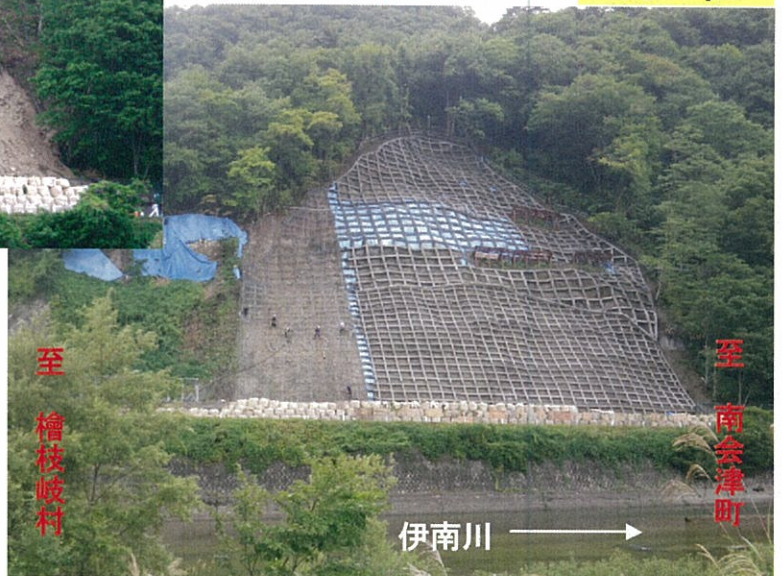
現在

国道401号:浜野ロックシェッド近くの法面工事実施中(進捗率約59%)(平成24年9月24日撮影)

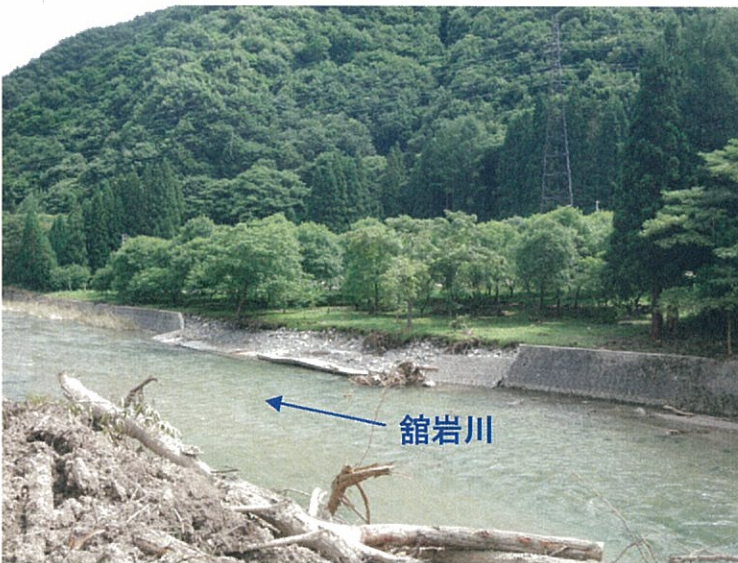
館岩川:南会津町恥風地内

被災直後

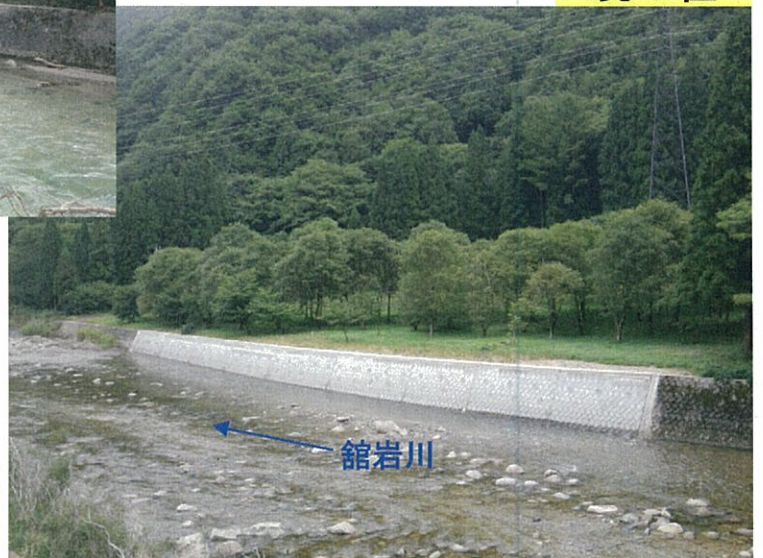
現在

館岩川:護岸工事完了(国道352号道路災害復旧工事の対岸)(平成24年9月24日撮影)

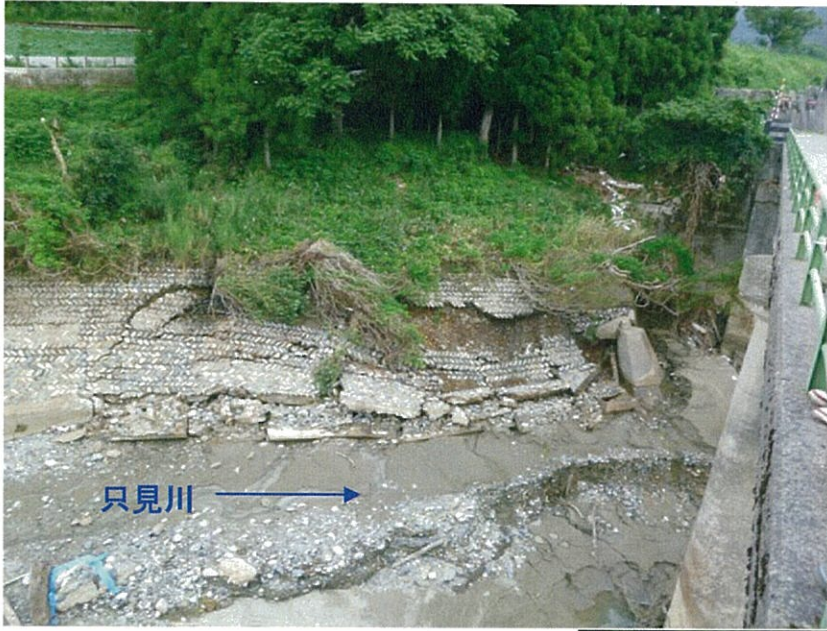
只見川：只見町大字塩沢地内

被災直後

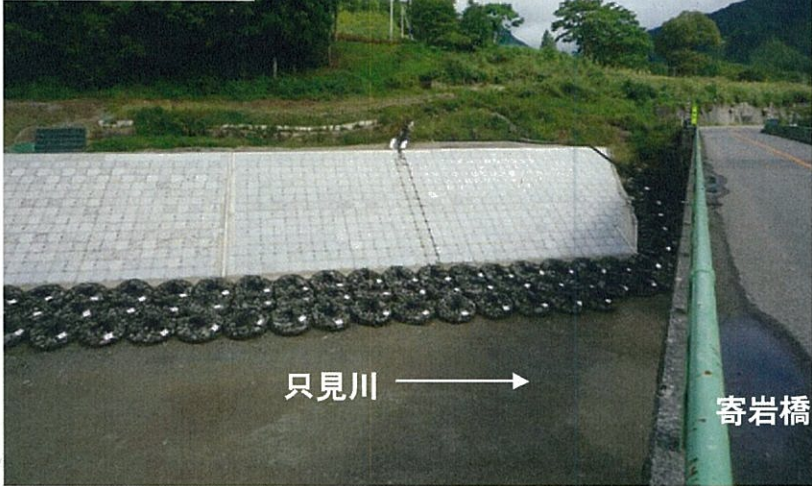
現在

寄岩橋上流左岸の護岸工事完了
(平成24年9月25日撮影)

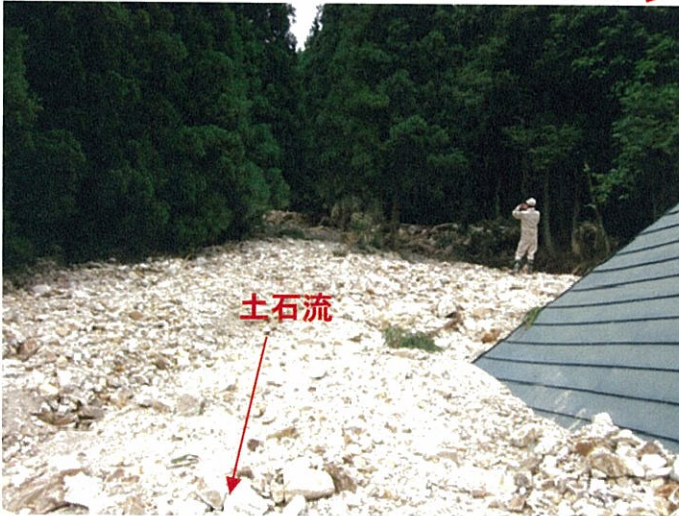
宮ノ前沢：只見町大字熊倉地内

被災直後

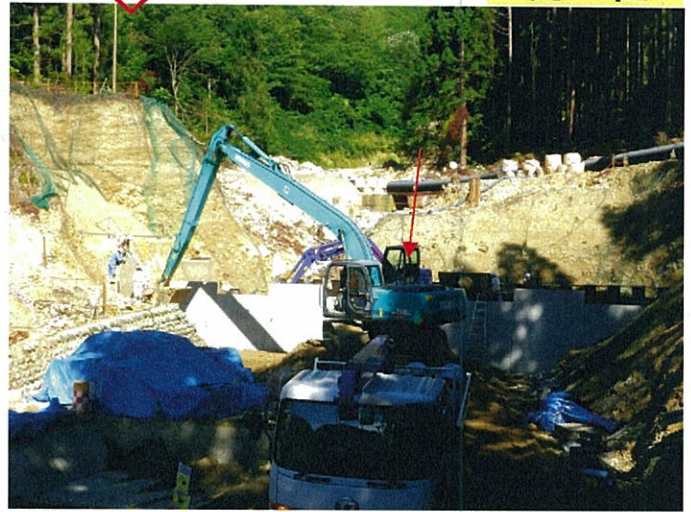
現在

JSウォール堰堤工施工中(平成24年9月27日撮影)

平成23年7月新潟・福島豪雨により被災した宮ノ前沢は、緊急砂防等災害関連工事により砂防堰堤1基を新設しております。この砂防堰堤は従来の型枠を用いた生コンクリート打設ではなく、砂防ソイルセメント工法のひとつであるINSEM工法（現地発生土砂にセメントを混合した材料を振動ローラーで締め固める工法）を採用しています。9月末の工事進捗率は約45%です。この工事状況や現場での取り組みを紹介します。

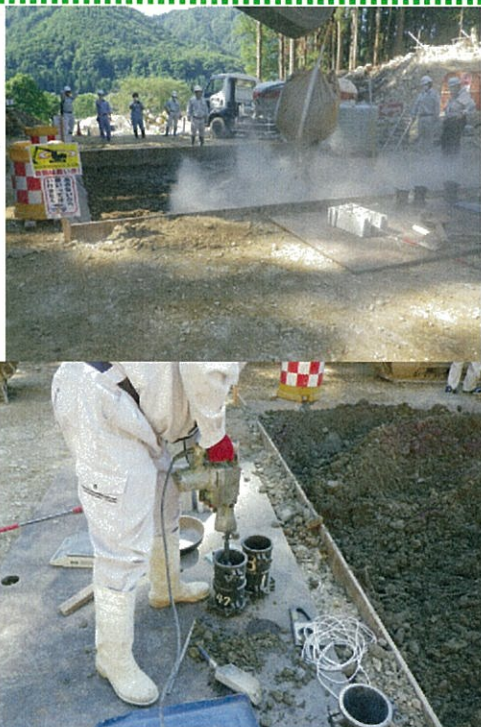
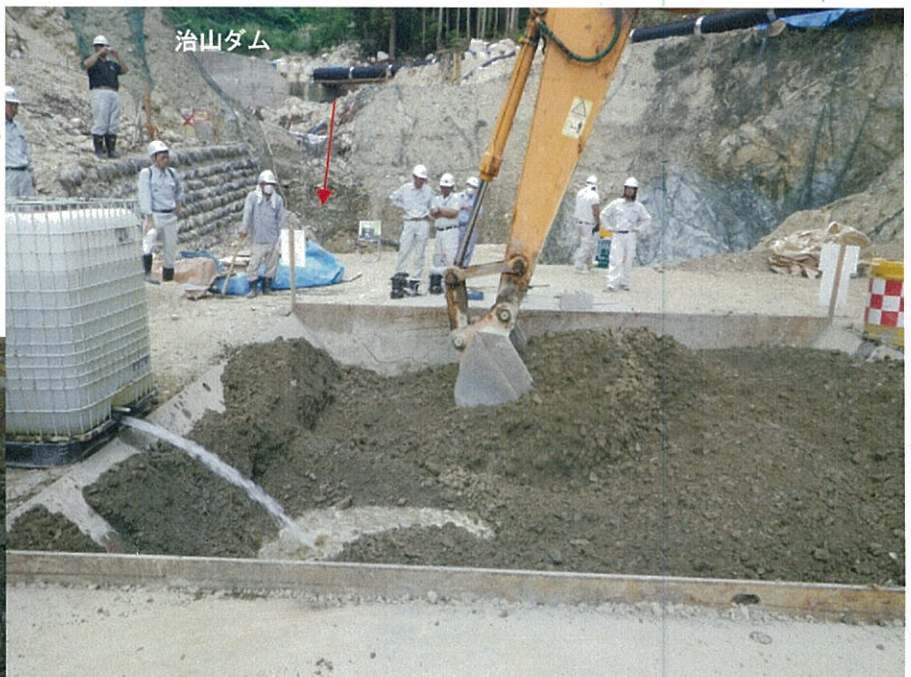
試験施工：左上(セメント投入)、左下(供試体採取)、右(バックホウによる土砂とセメントの混合)(平成24年8月24日撮影)

①目標強度が達成できるINSEM材の混合時間、設計含水比、振動ローラー転圧回数などを確認するため、本工事に先立ち、室内試験により求められた示方配合で、振動ローラー等による締め固めを行うなど試験施工を実施しました。②内部材の施工方法はフィルダムの施工に類似しており、横目地が不要で特別な建設機械の導入を必要とせず、施工が容易です。また、上下流の外部保護材は、内部材と一体化を図る構造であることから、内部材の敷均し、締め固め等、一連の作業の連続性を損なう事なく、工期の短縮が図れます。

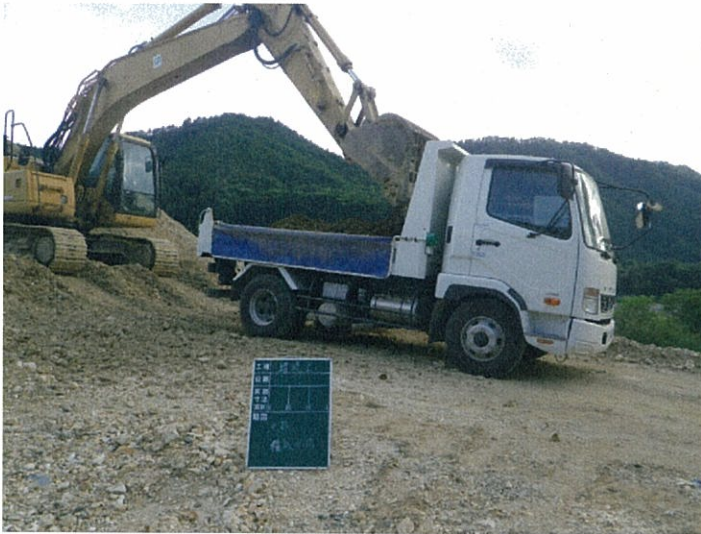
①土砂(基礎掘削土や流出土)積込(平成24年9月10日撮影)

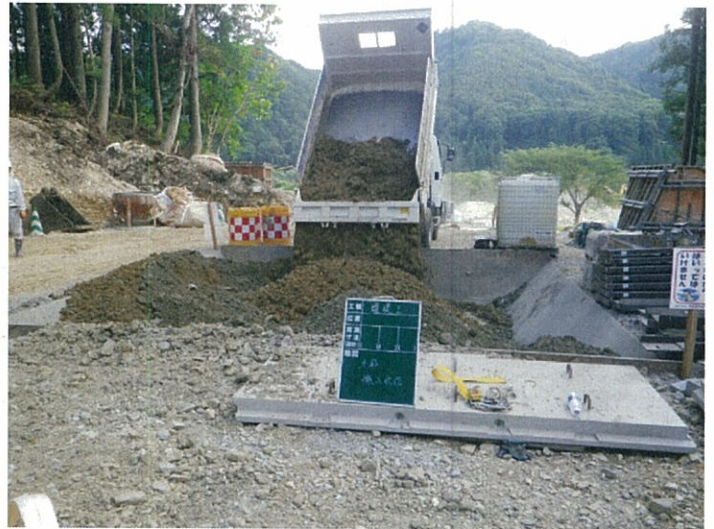
②混合樹へ土砂搬入(平成24年9月10日撮影)

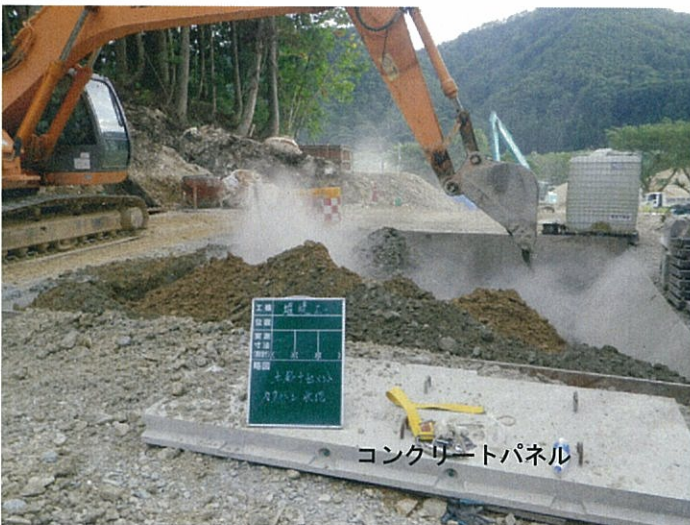
③土砂とセメントの混合(平成24年9月10日撮影)

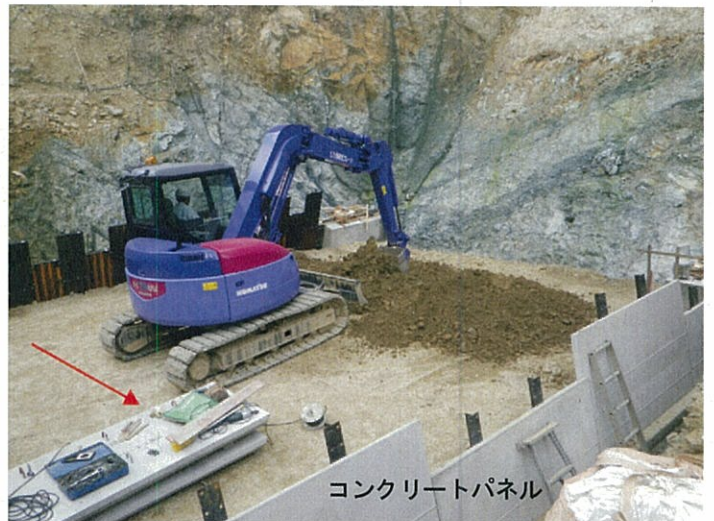
④バックホウによる敷均し(1層30cm程度)(平成24年9月10日撮影)

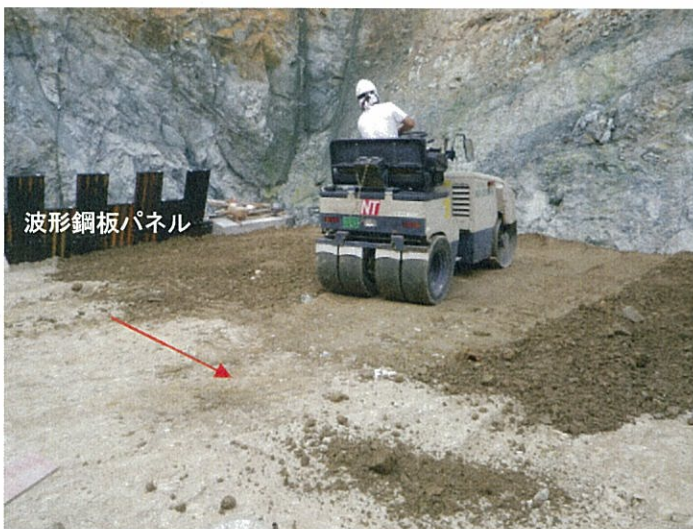
⑤4t級振動ローラによる締固め(平成24年9月10日撮影)

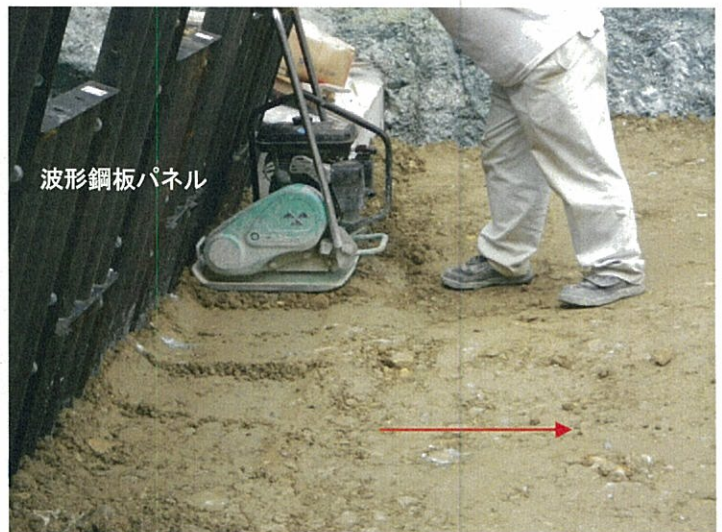
⑥プレートランマによる締固め(平成24年9月10日撮影)

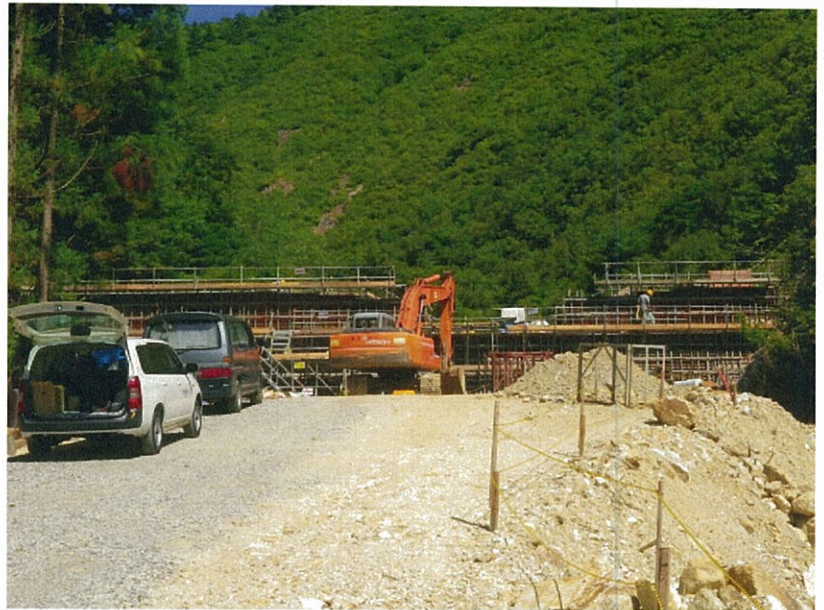
現在、宮ノ前沢では災害関連工事として当建設事務所により最下流に砂防堰堤1基、その上流に南会津農林事務所により治山ダム1基を建設中であり、合計2基が完成する予定です。

災害関連緊急治山工事の現場状況(平成24年9月14日撮影)
