福島第一原子力発電所4号機原子炉建屋の  
外壁の局所的な膨らみを考慮した耐震安全性に  
関する検討結果について

2012年6月28日  
東京電力株式会社

▶経済産業省原子力安全・保安院からの「東京電力株式会社福島第一原子力発電所第4号機における耐震安全性評価の実施について（指示）」（平成24年5月25日）に基づき、外壁の局所的な膨らみを考慮した耐震安全性評価を行った。

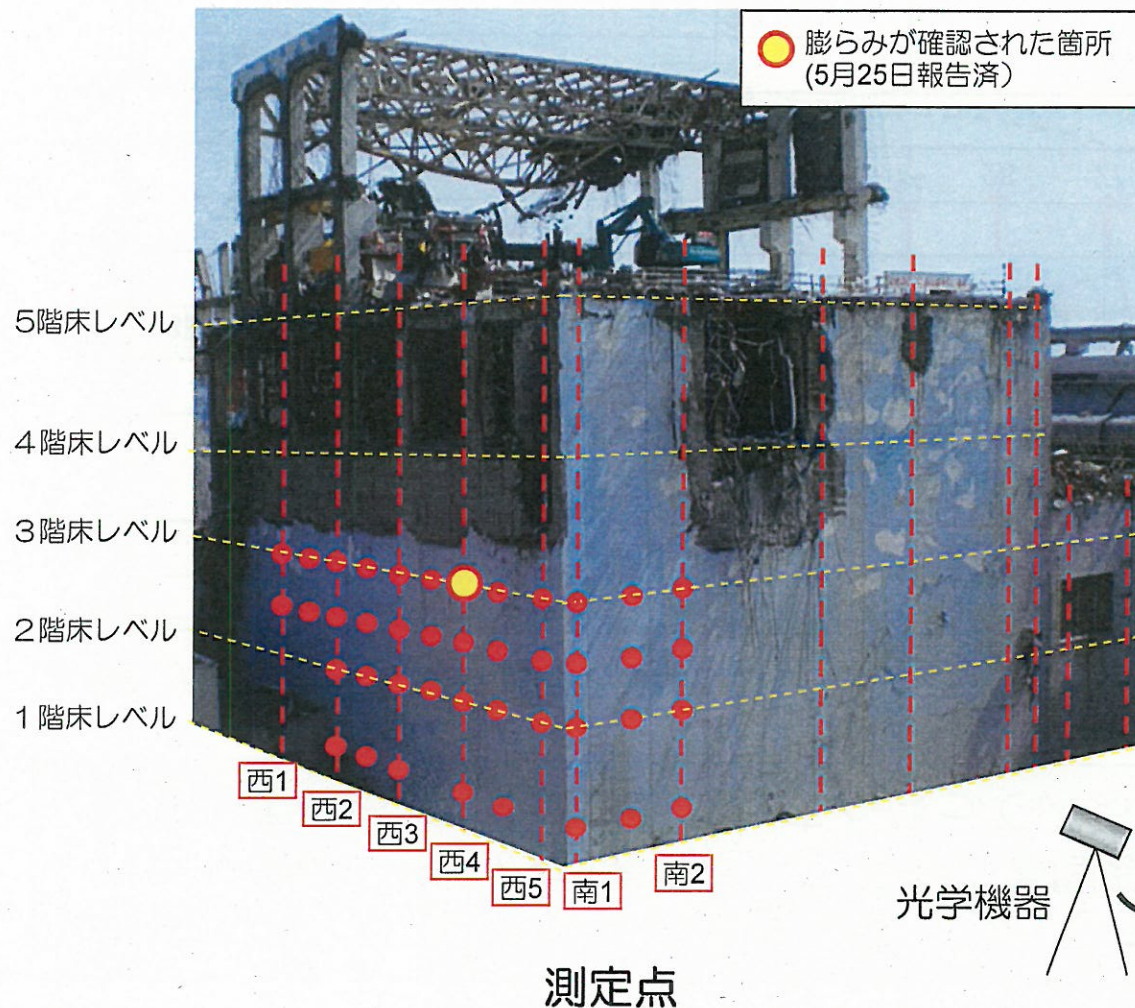
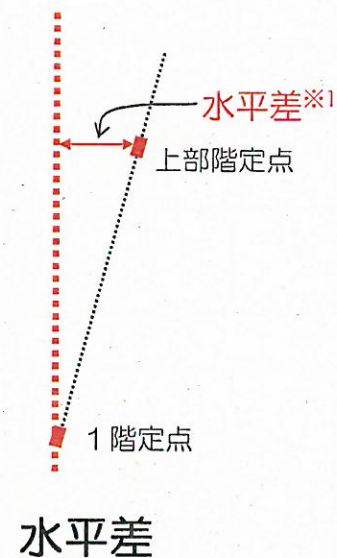
▶膨らみが確認された外壁面の周辺に定点を新たに追加設置し、光学機器により計測することで、外壁面の局所的な膨らみを詳細に確認した。

※1：1階定点と上部階定点との水平距離

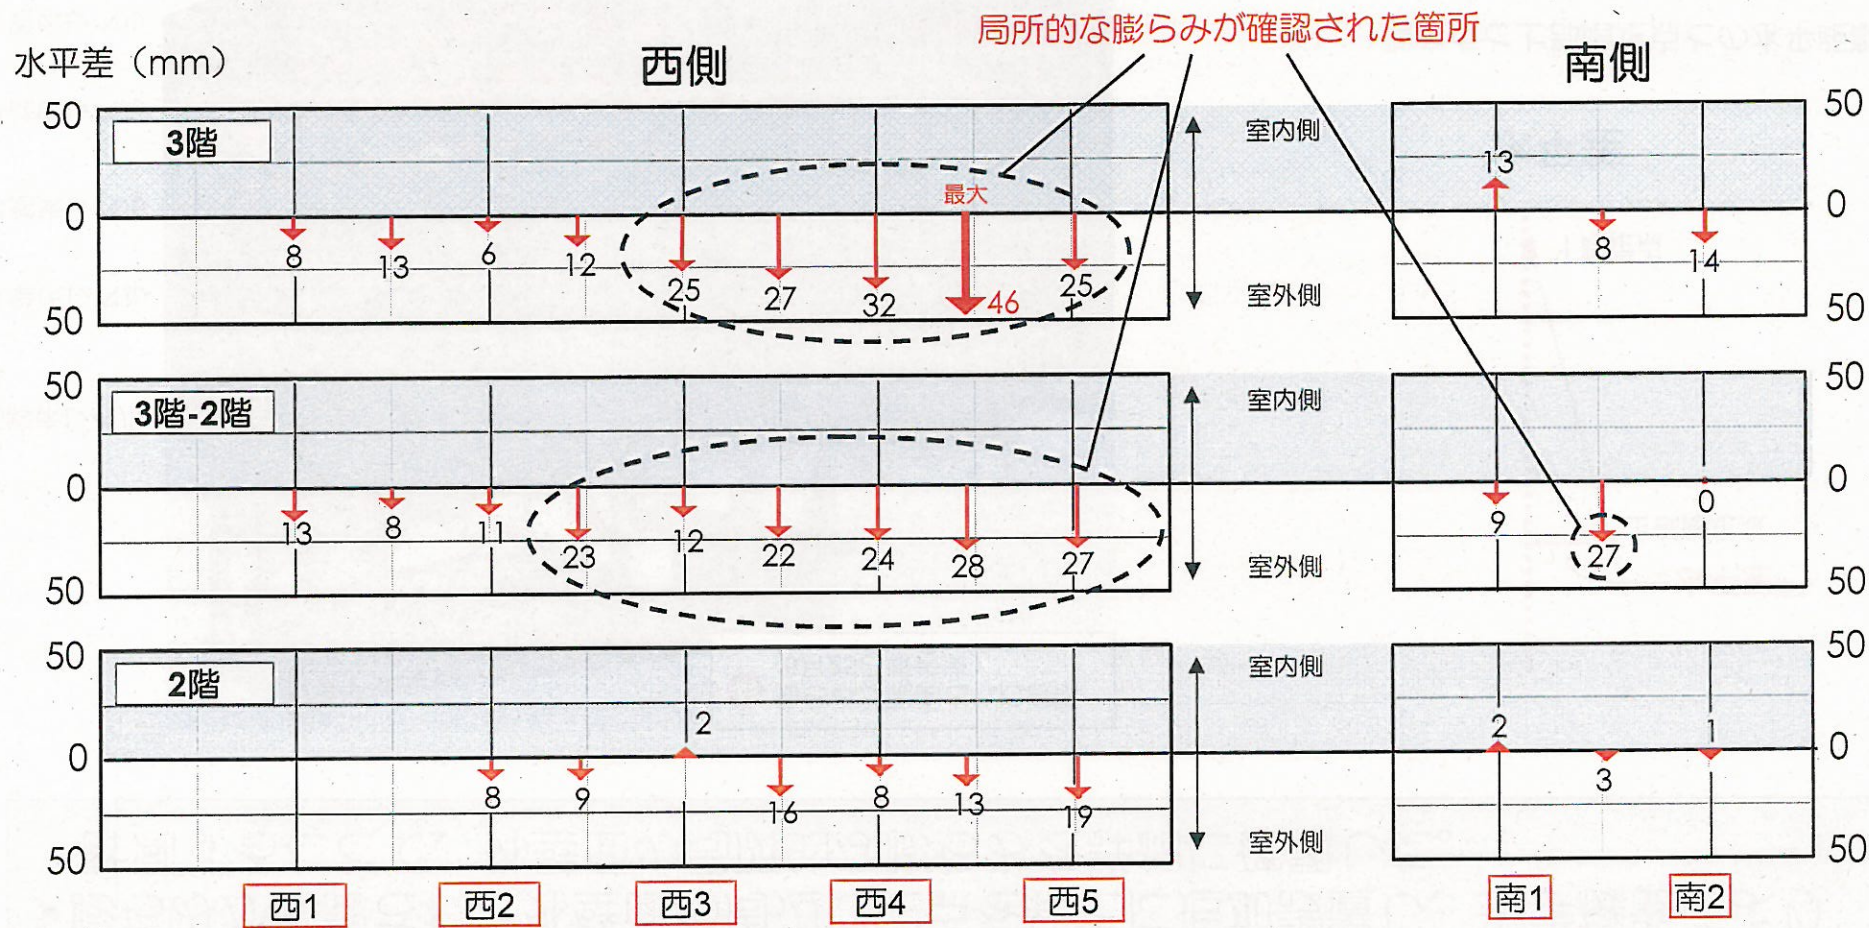
水平差（分布）の結果

▶当初膨らみが確認された外壁面近傍についても局所的に膨れている傾向が見られたものの、膨らみが最大だった箇所の層間変形角※1は1/256であり、建築基準法で定められている1/200以内となっている。

※1：対象階と直上階の測定箇所の水平差を高さの差で除した値

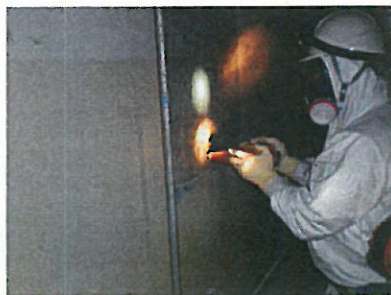
非破壊検査  
(シュミットハンマー)

※シュミットハンマー（法）：  
コンクリートに打撃を与え、返ってきた衝撃により強度を推定する手法。  
構造物に損傷を与えずに検査が可能な非破壊検査手法である。

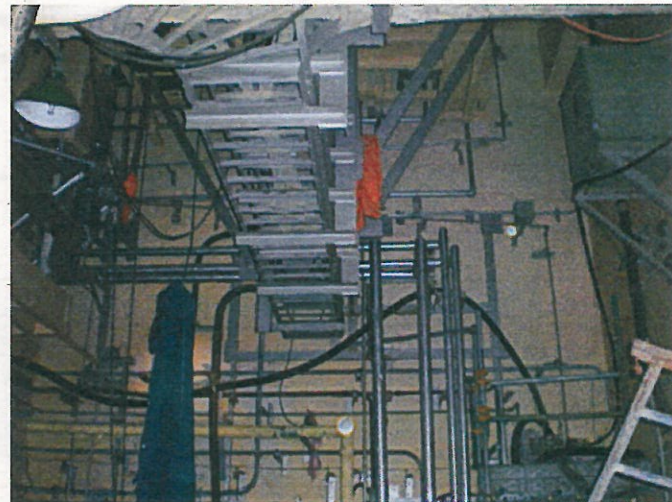
▶目視点検の結果、幅1mm以上の有意なひび割れは確認されなかった。

【凡例】 — 点検箇所

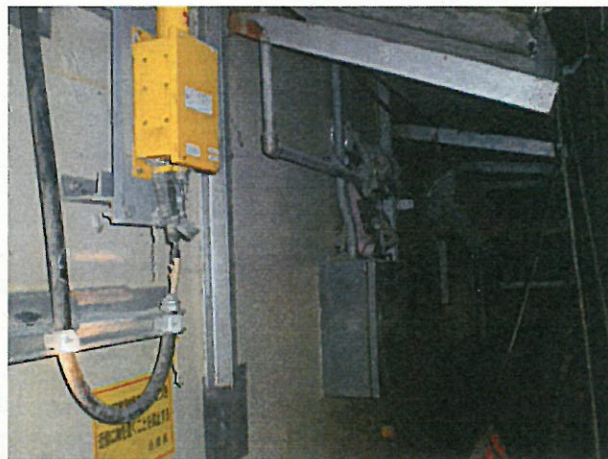
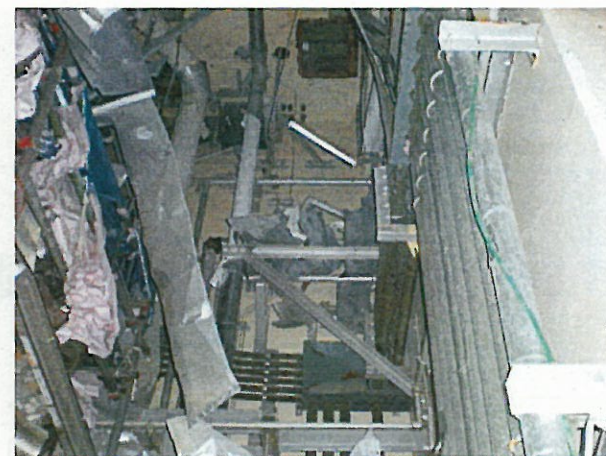
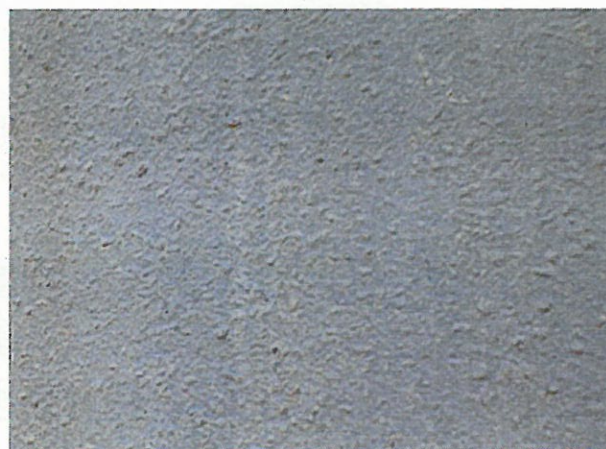
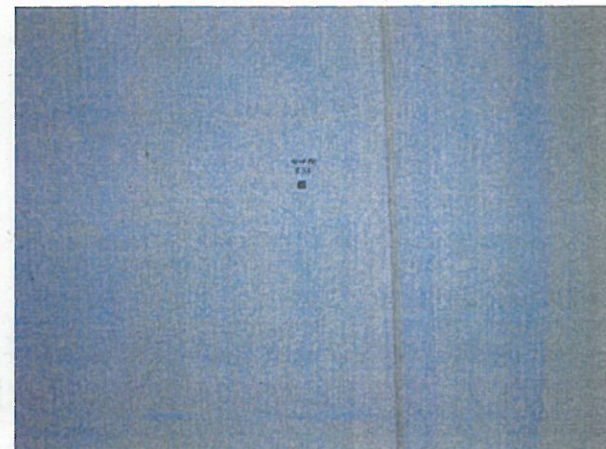
【凡例】 — 点検箇所

③ 西面

④ 南面

⑤ 西面（外壁）

⑥ 南面（外壁）

周辺外壁面と比較して西側および南側外壁面に局所的な膨らみが確認されたものの、コンクリート強度の確認およびひび割れの目視点検の結果、構造強度に影響を及ぼすような損傷は確認されなかった。

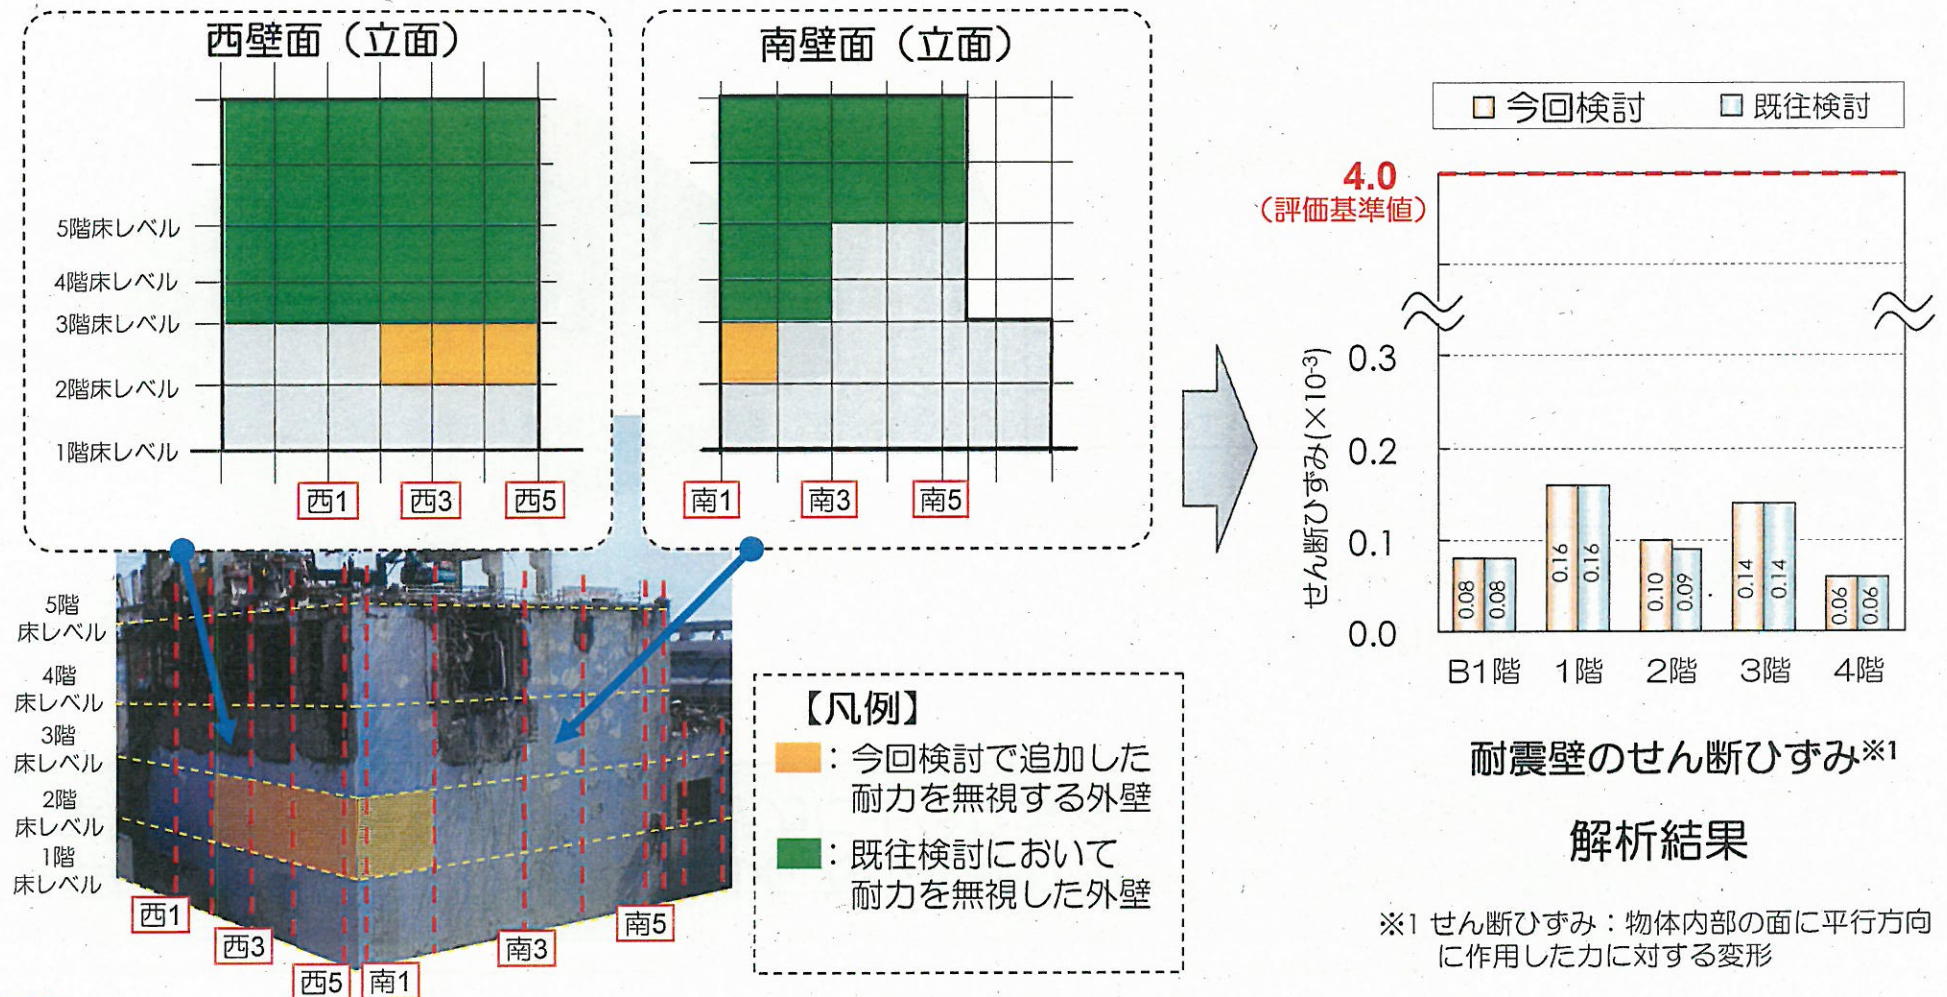
- ▶ 膨らみのある外壁の耐力がないものと仮定して解析を行う。
- ▶ 解析の結果、当該外壁の影響はほとんどなく、評価基準値に対しても十分余裕があることを確認した。

膨らみが見られた外壁は、2階部分の全耐震壁に対して地震力を負担する割合が10%程度と小さく、もともと基準値に対しても40倍程度の余裕があったことから、耐力を無視した壁以外で地震力を負担できているため、ひずみ（変形）に与える影響は小さかった。

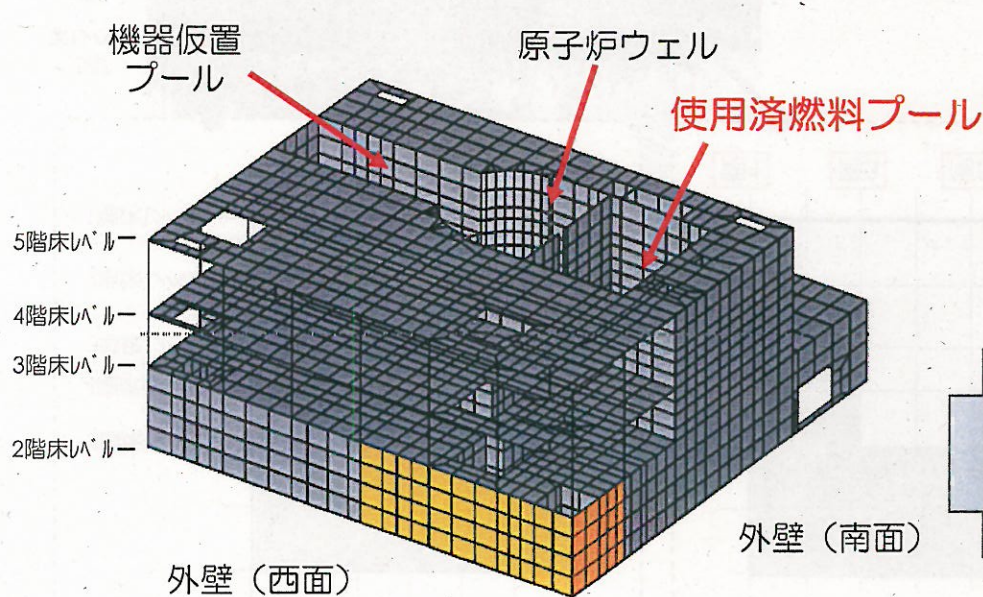
解析モデル概要図

▶解析の結果、使用済燃料プールに対して耐力を無視した外壁の影響はほとんどなく、基準値に対するひずみ・せん断力に十分な余裕があることを確認した。

■ : 今回検討で追加した耐力を無視する壁

評価項目	今回検討	既往検討
コンクリートのひずみ	6.12	6.25
鉄筋のひずみ	4.09	4.06
面外せん断力※2	1.84	1.84

評価項目	今回検討	既往検討
コンクリートのひずみ	5.17	5.17
鉄筋のひずみ	10.63	10.63
面外せん断力※2	1.45	1.43

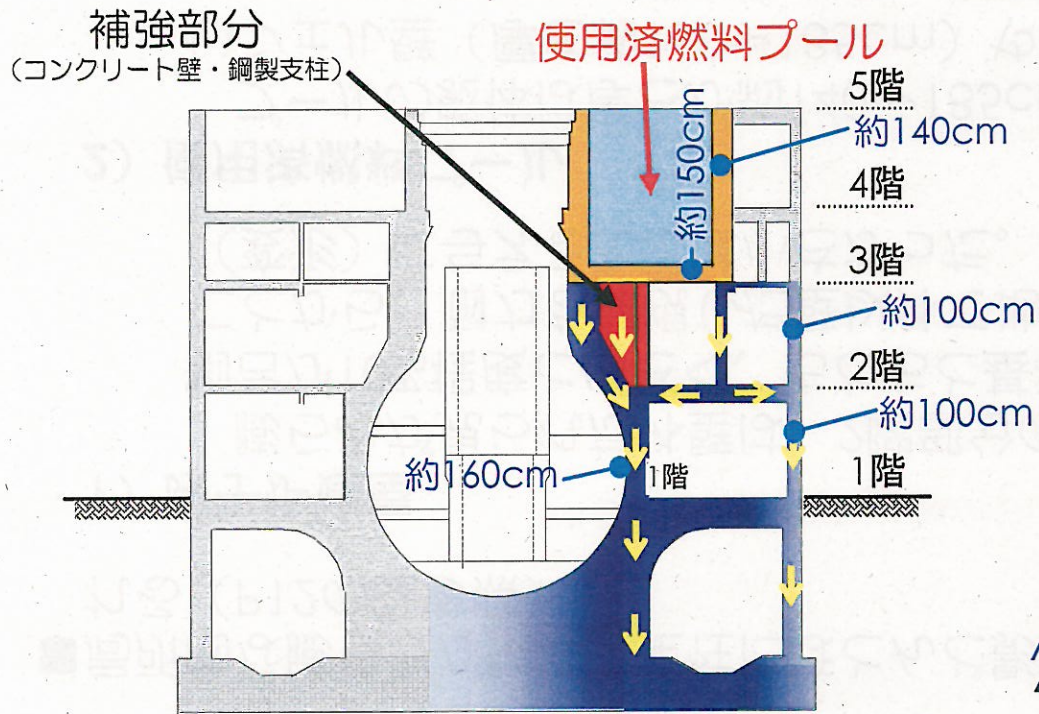
使用済燃料プールの力の流れ  
と分布のイメージ  
(原子炉建屋A-A'断面図)

プールの躯体は厚さが約140～185cmとしっかりした構造であり、損傷がないシェル壁（厚さ約160～185cm）やプール下部の壁（厚さ約75～100cm）で主に支えられていることから、当初から耐震性に関して十分な余裕があった。このため、プールから離れた位置の外壁について耐力を無視したとしてもプール躯体に関しては大きな影響が無かった。
