# 多核種除去設備（ALPS） の設備概要及び現地工事の状況

平成24年 8月 8日

東京電力株式会社

## 2. 多核種除去設備（ALPS）の概略機器構成

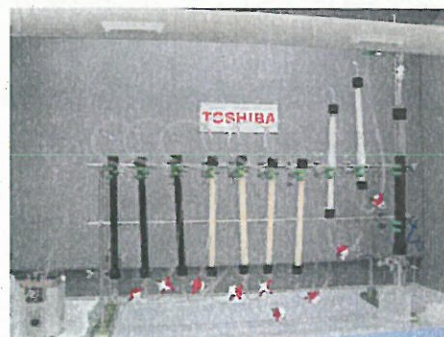
図 試験装置 (吸着材充填済)

確証試験に用いる試験装置は、前処理工程で発生したスラッジを除去するフィルタを孔サイズ0.45μmのものから孔サイズ0.02μmのフィルタに変更したことにより、コロイド等の形態となっていると想定されるSr-89、Sr-90、Y-90を除去性能の向上を図っている。

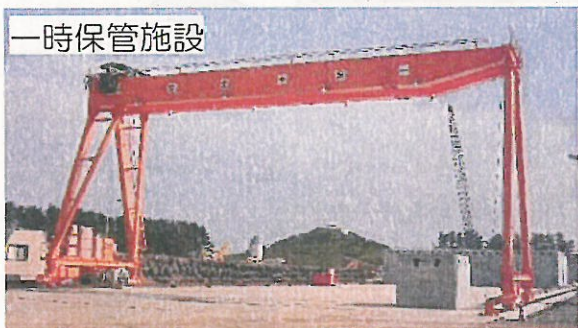
注：写真は既設のセシウム吸着塔一時保管施設

- 水素滞留防止用に頂部に換気孔を設置
- HIC上には吊フックを設け、遠隔操作（無人作業）で吊出し可能
  - KURION吸着塔のハンドリングで実績あり
- 上方に遮蔽用コンクリートふたを設置
  - スカイシャイン、降雨、紫外線対策

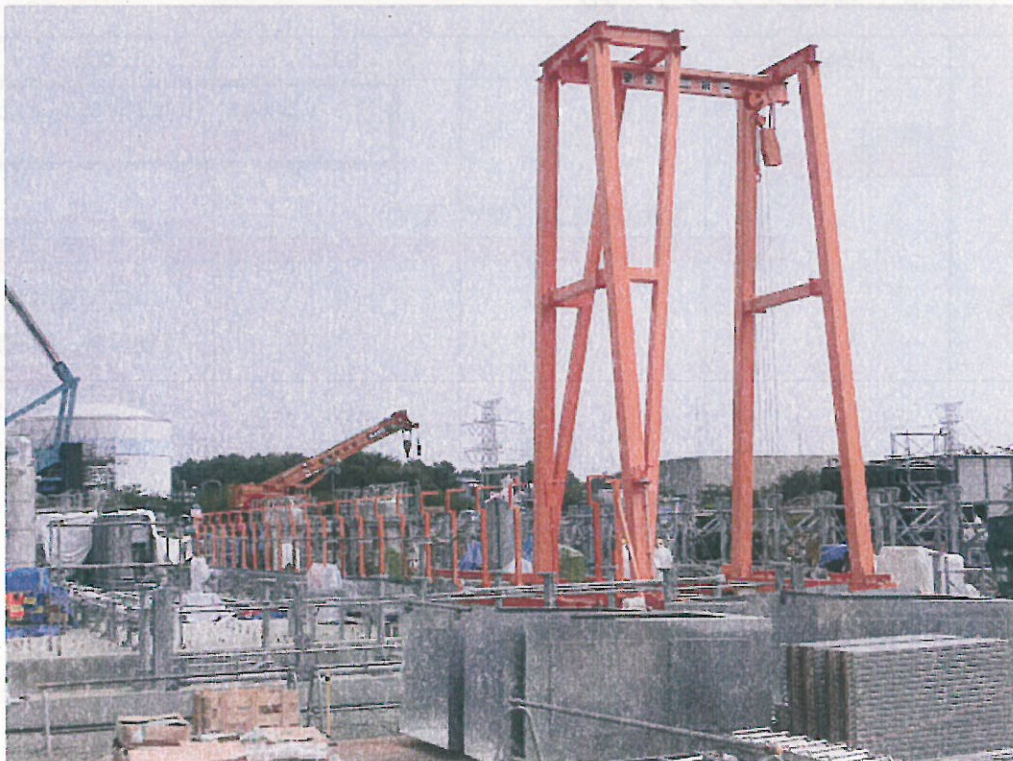
### ■ 機器設置の様子「処理カラム交換用橋型クレーン」(8/3)
