# 可搬型モニタリングポスト等設置施設（570箇所）における除染作業の実施状況について

平成24年12月26日  
内閣府原子力災害現地対策本部  
住民支援班  
福島県災害対策本部  
原子力班モニタリングチーム

## 可搬型モニタリングポスト等設置施設における除染作業の実施状況(平成24年6月～9月)

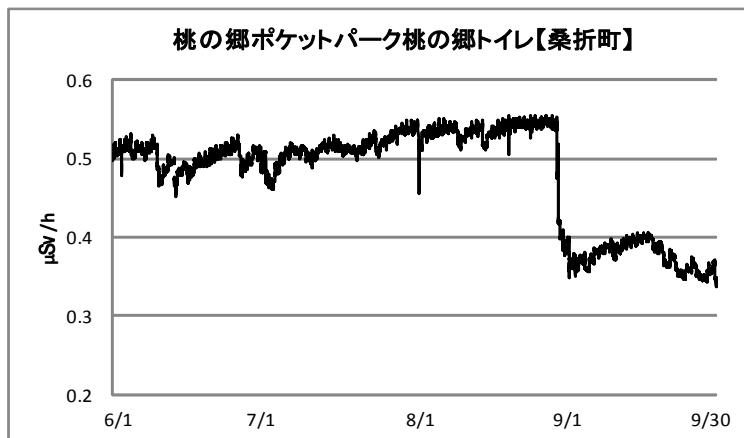
### ○別表番号8 桃の郷ポケットパーク桃の郷トイレ【桑折町】

平成24年8月から9月にかけて実施された周辺舗装面の洗浄、建物の洗浄、除草、側溝の清掃・洗浄の影響による空間線量率の低下（※）が確認されている。

※  $0.54 \mu\text{Sv}/\text{h}$  (8月31日平均) →  $0.39 \mu\text{Sv}/\text{h}$  (9月2日平均)

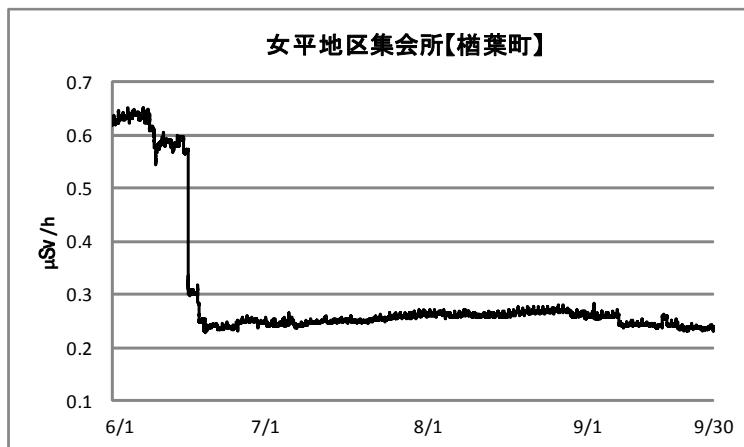
### ○別表番号23 女平地区集会所【楓葉町】

平成24年6月に実施された敷地の天地返し、建物の洗浄・拭き取りの影響による空間線量率の低下（※）が確認されてる。

※  $0.58 \mu\text{Sv}/\text{h}$  (6月15日平均) →  $0.23 \mu\text{Sv}/\text{h}$  (6月19日平均)

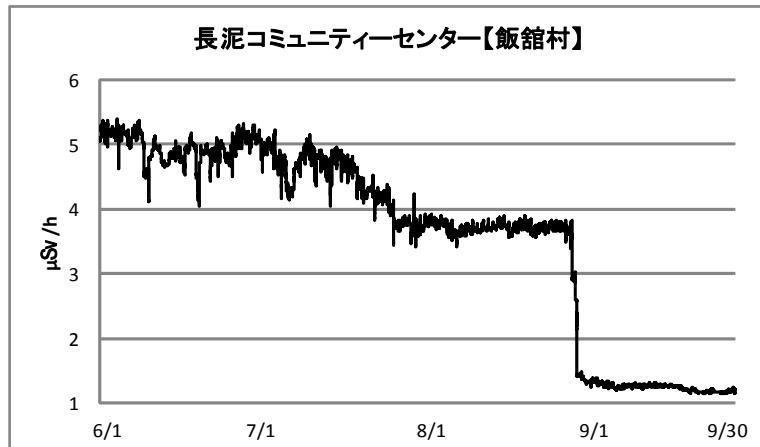
### ○別表番号30 長泥コミュニティセンター【飯館村】

平成24年7月から8月にかけて実施された周辺表土の入替、建物の堆積物除去・拭き取り、除草の影響による空間線量率の低下（※）が確認されている。

※  $3.66 \mu\text{Sv}/\text{h}$  (8月29日平均) →  $1.39 \mu\text{Sv}/\text{h}$  (9月1日平均)
