震災で崩落した長大斜面の復旧

～県道大芦鹿島線災害防除工事～

施工場所：一般県道大芦鹿島線 南相馬市鹿島区禧原地内

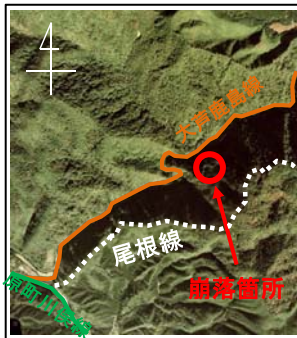
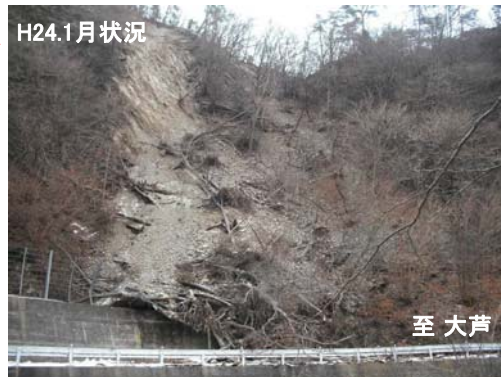
- 東日本大震災による斜面崩落
- 落石防護柵が崩土を捕捉(柵は変形)
- 崩土塊の立木が通行を阻害
- 長大斜面に未崩落土塊が残る
